**个旧鸡街红河州红铅有色化工股份有限公司**  
**“6·26”一般物体打击事故调查报告**

**个旧市政府事故调查组**

**2026年8月19日**

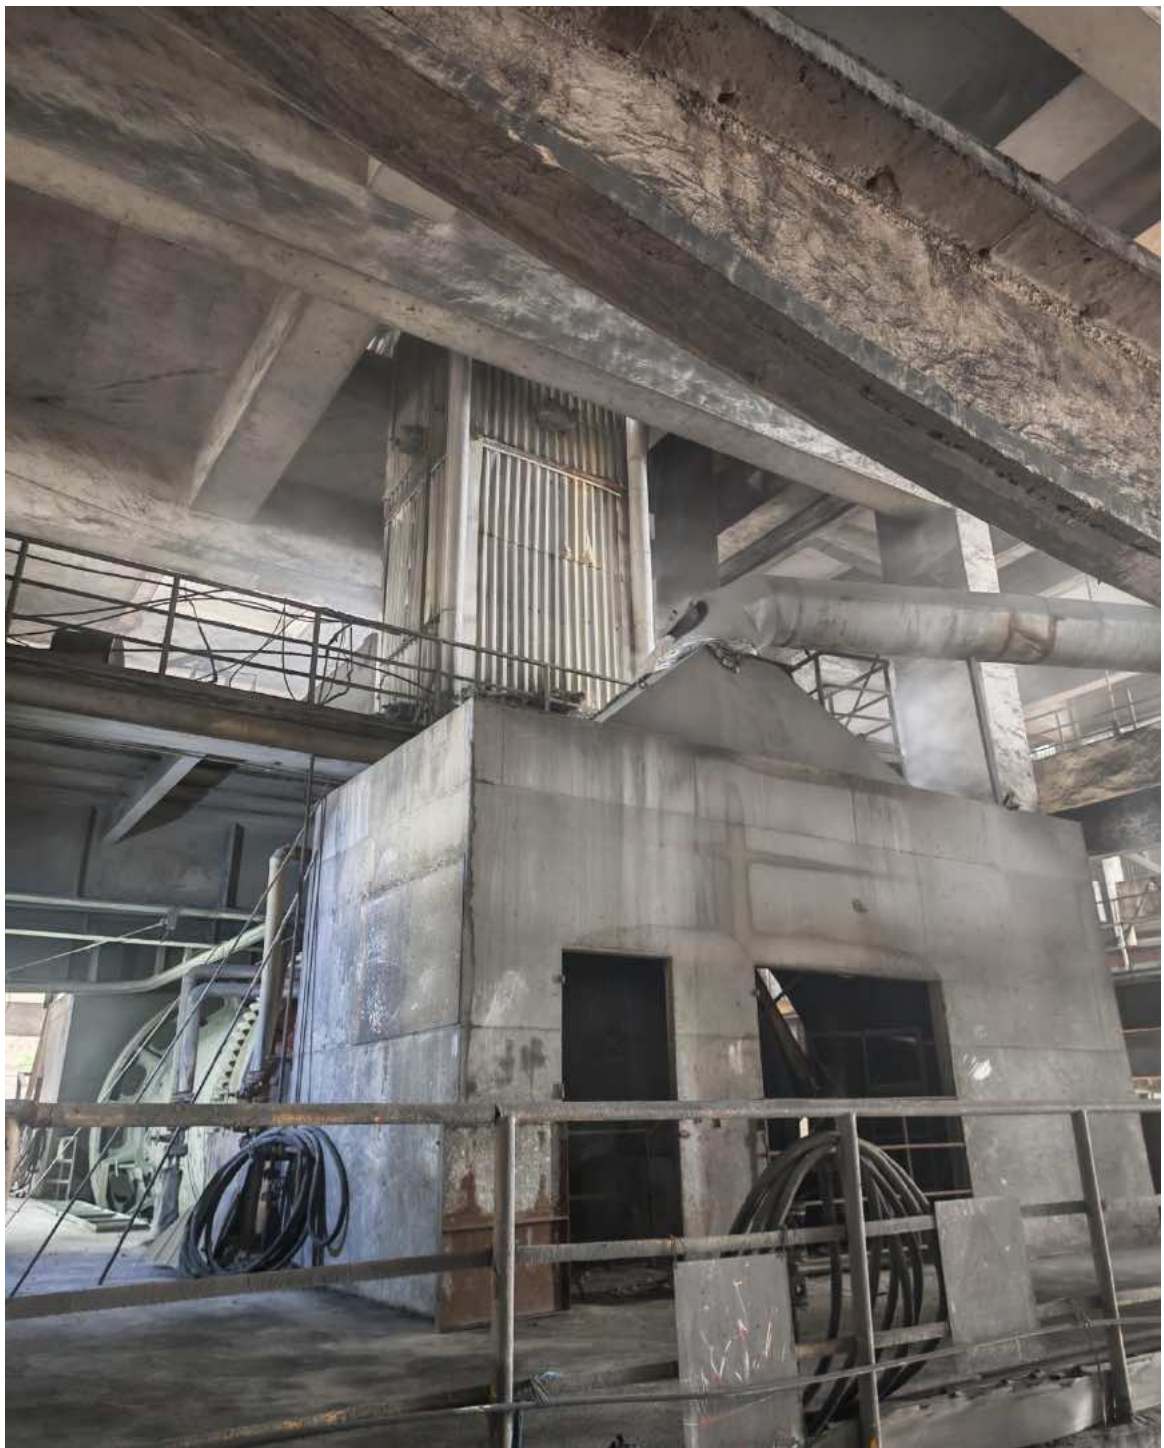
事故现场位于云南省红河州个旧市鸡街镇黑神庙坡工业园区红河州红铅有色化工股份有限公司，粗炼分厂底吹炉车间为三层钢筋混凝土结构，一至二层采用焊接楼梯通过，二至三层采用楼梯通过，房体总高约为 20 米，大门在北面为敞开式，最上层为给料部分，中间为底吹炉炉体，下层是通过溜槽把物料送到还原炉的过程。

图 1 事故现场：底吹炉

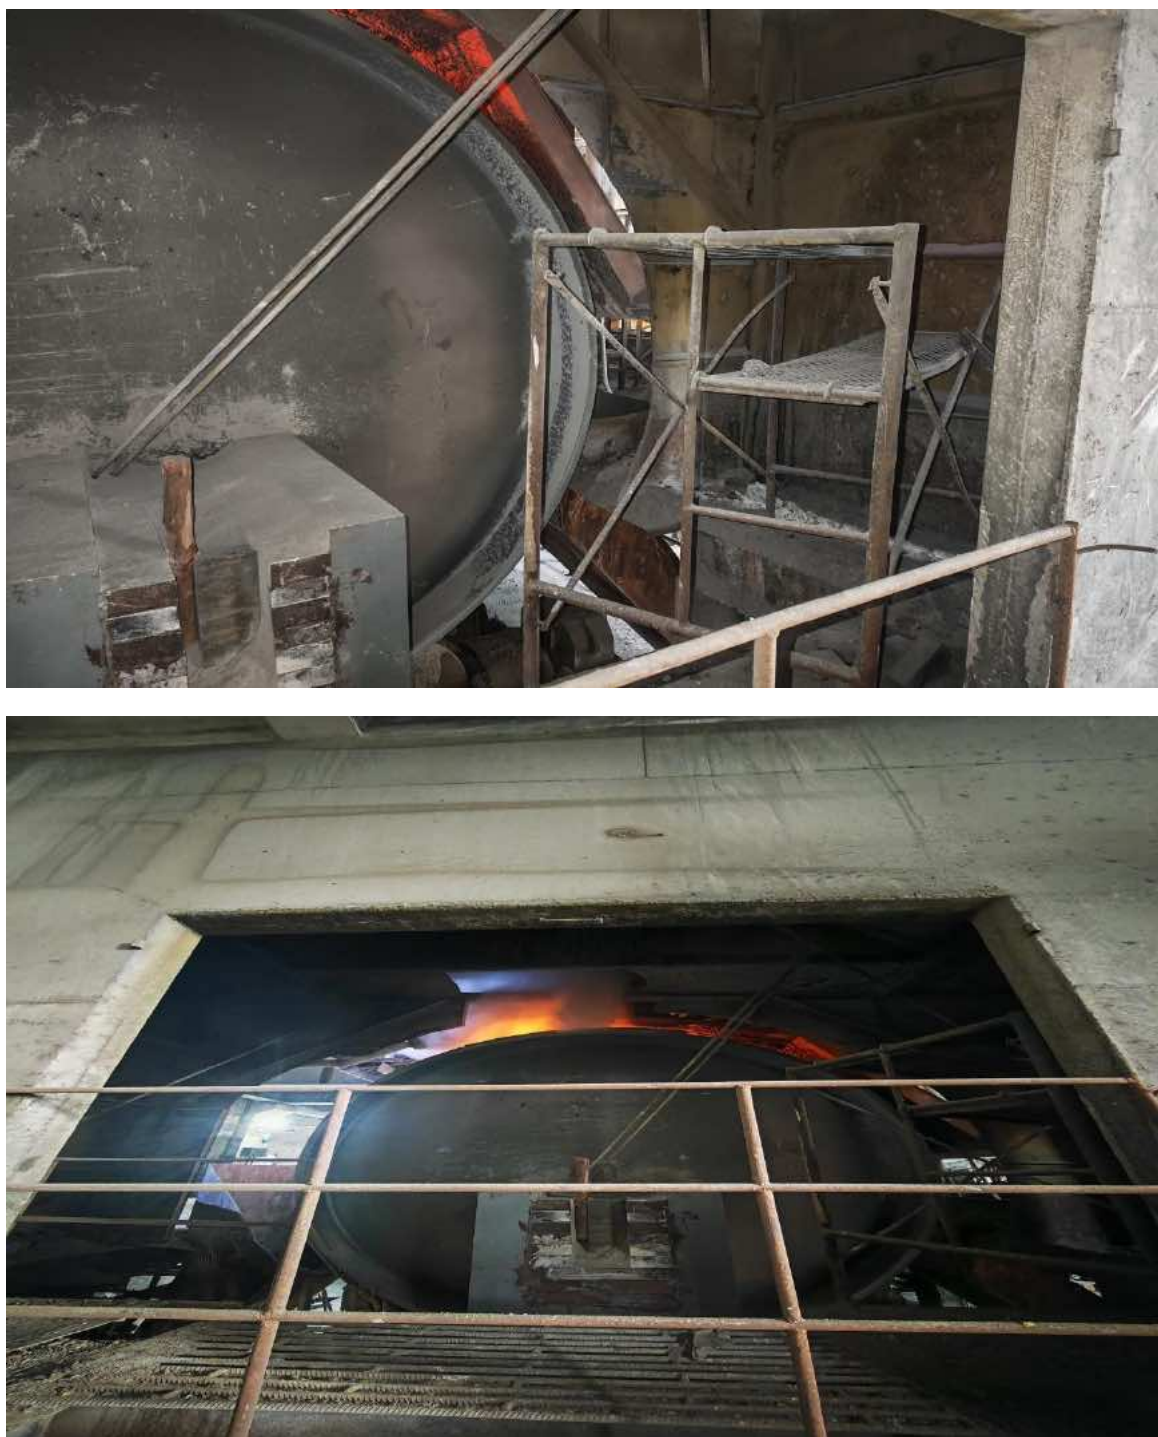
第一次事故现场勘查过程中发现，事故发生位置底吹炉正常开炉作业，现场遭到破坏。第二次事故现场勘查过程中发现断裂的挡板消失，死者作业工具不在事发现场，经询问后得知被放置库房，经要求后将工具放置原位置。

图 2-3 事故现场：底吹炉正常运转

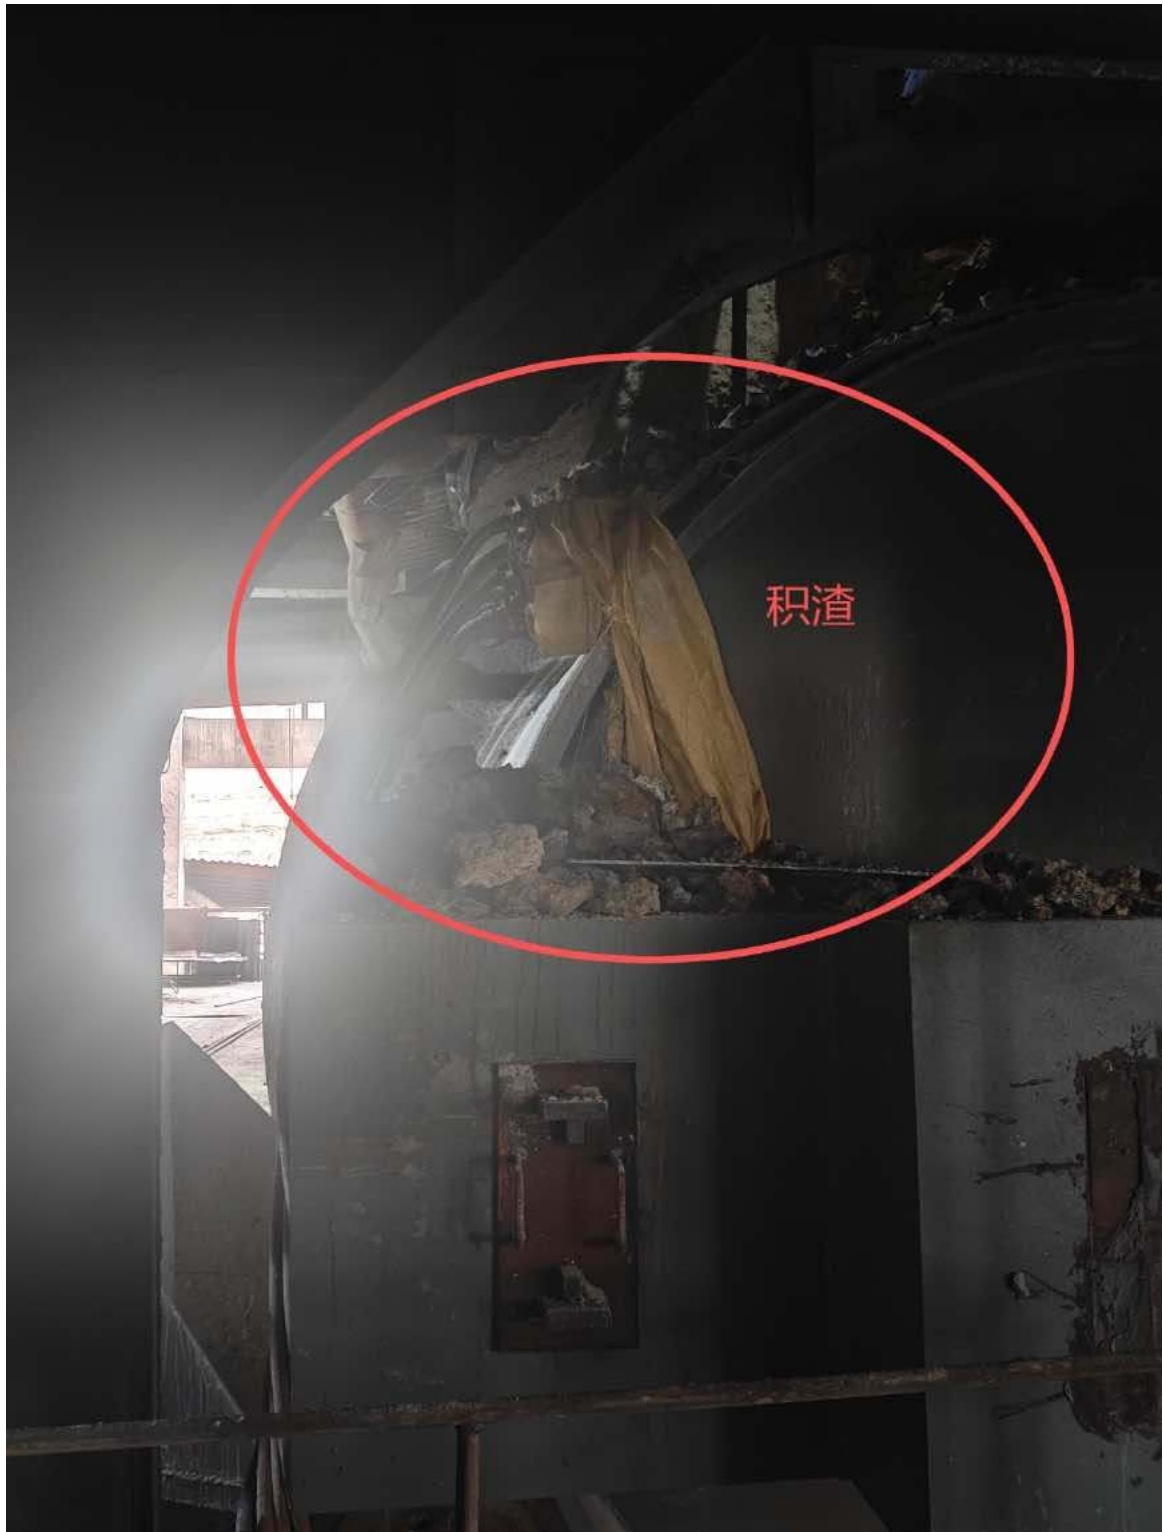
粗炼分厂底吹炉车间二层北面有一摄像头拍摄炉口，作业平台放有清渣作业工具安全帽和风镐，三层底吹炉观察口位置为打开状态，在人孔口位置斜搭有一木板长约 1.5 米、宽约 30 厘米、厚约 3 厘米木板，底吹炉炉口左上方有残留掉落的积渣。张某康作业点位置距离人孔垂直高度约 3 米。

在底吹炉直升烟道底部用风镐敲击振动烟道壁积渣，造成烟道壁上部积渣松动掉落，掉落积渣无安全防护设施遮挡导致事故发生。

图 4 事故现场：底吹炉残留积渣

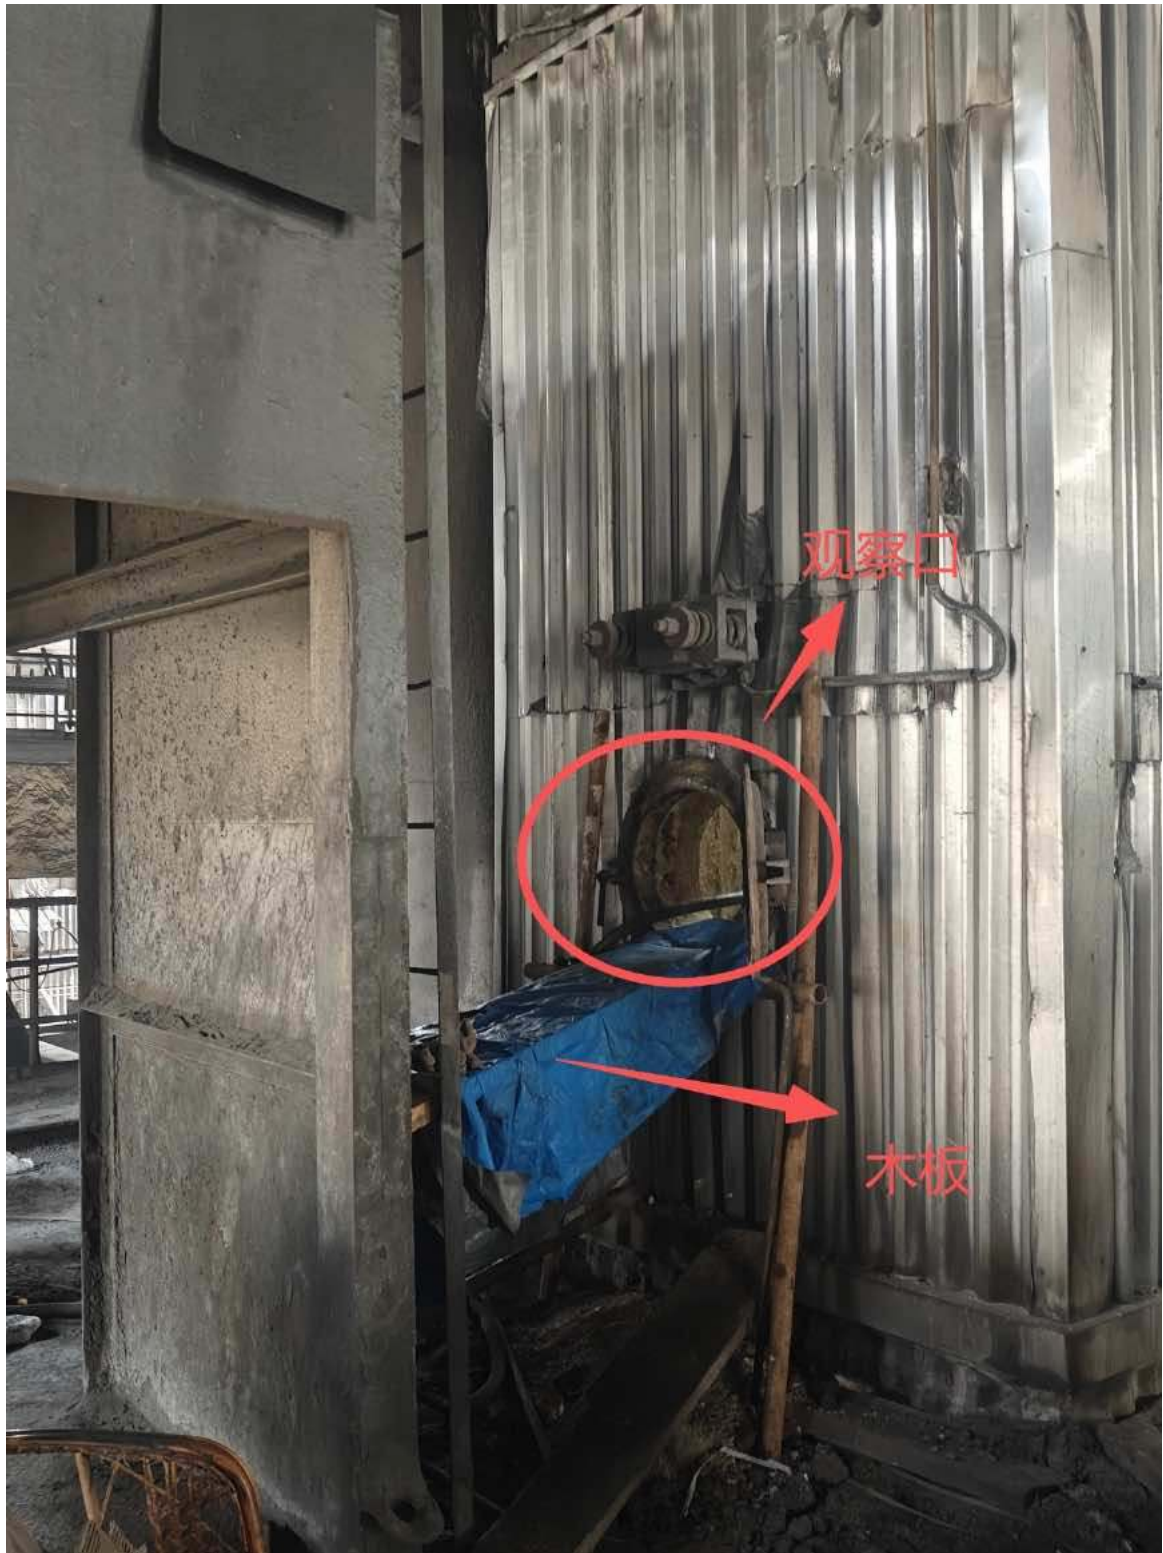
图 5 事故现场：底吹炉观察口

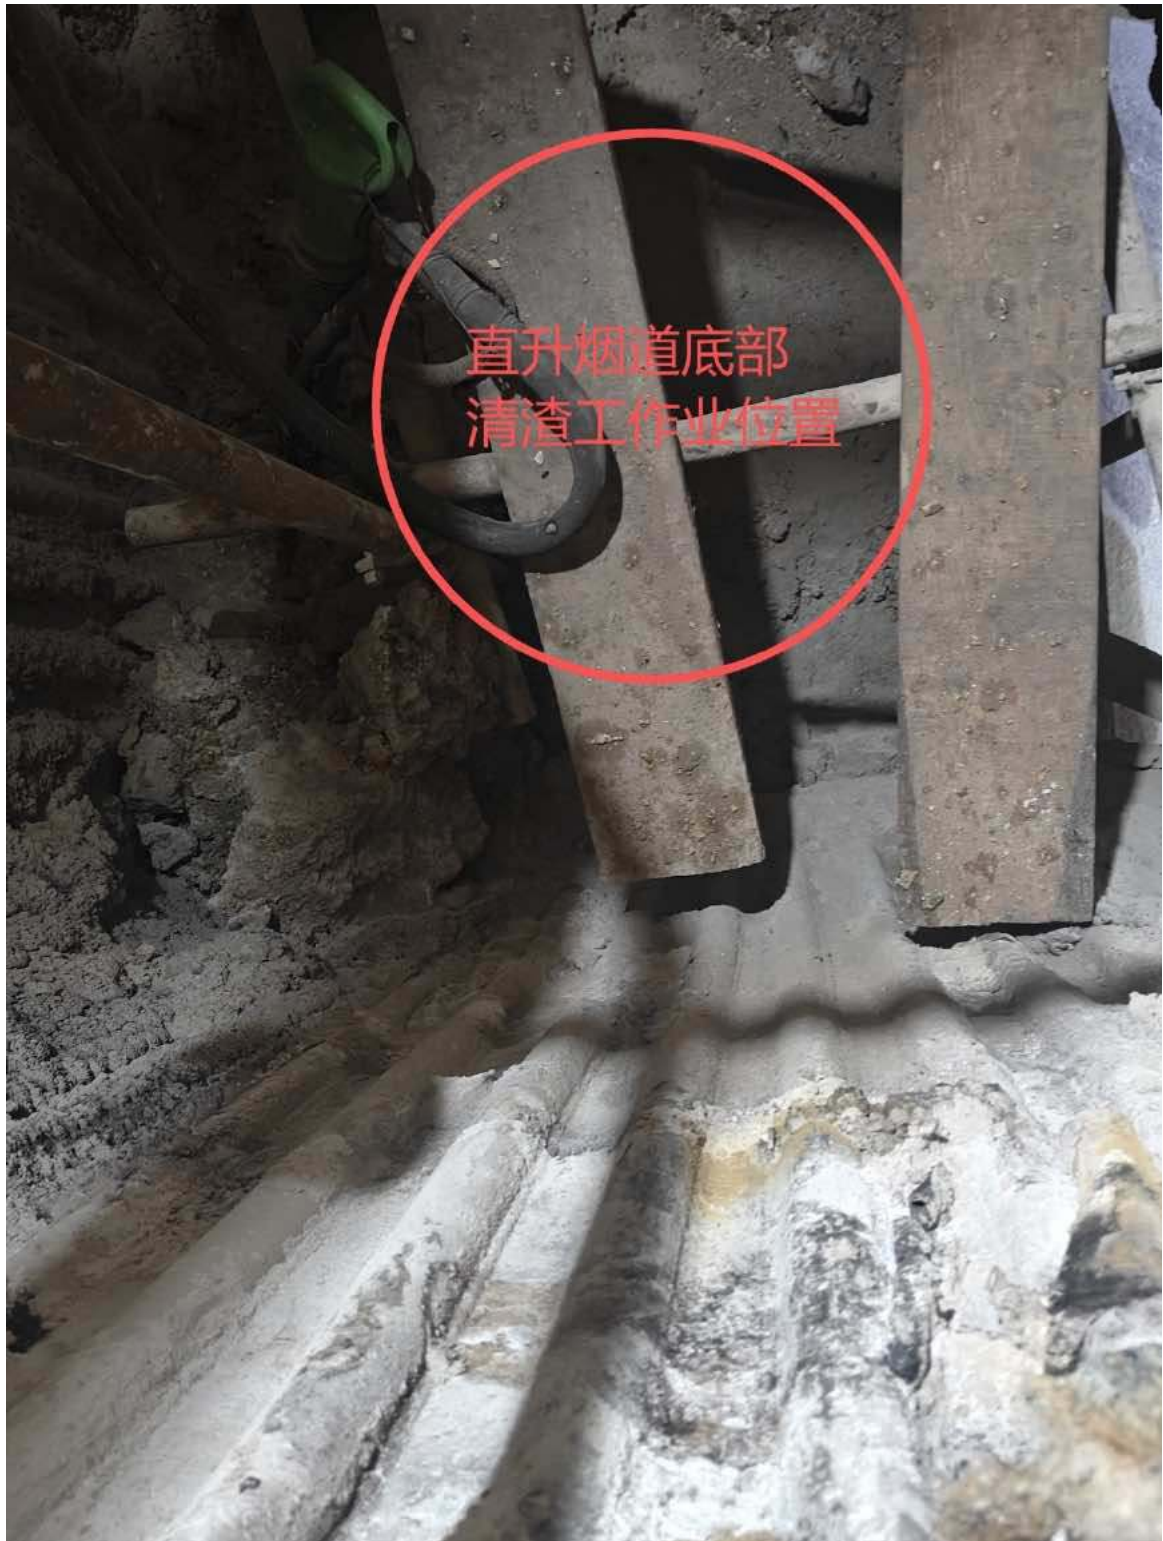
班班长钟某武 16 时左右首先到直升烟道清渣作业，16 时 40 分左右，张某康替换班长钟某武作业，16 时 50 分在人孔旁的现场监护人员底吹炉车间主任肖某和作业人员宁某看到直升烟道上部有积渣掉落砸到搭在人孔上的临时防护挡板（木板）上，木板断裂，大量积渣砸到在直升烟道底部作业人员张某康身上，事故发生。

2.未采取有效安全防护措施，作业上方仅用一块木板斜搭在人孔处遮挡，未采用强度足够的材料和全铺等方式防范直升烟道上部掉渣。

图 6 事故现场：直升烟道底部作业位置

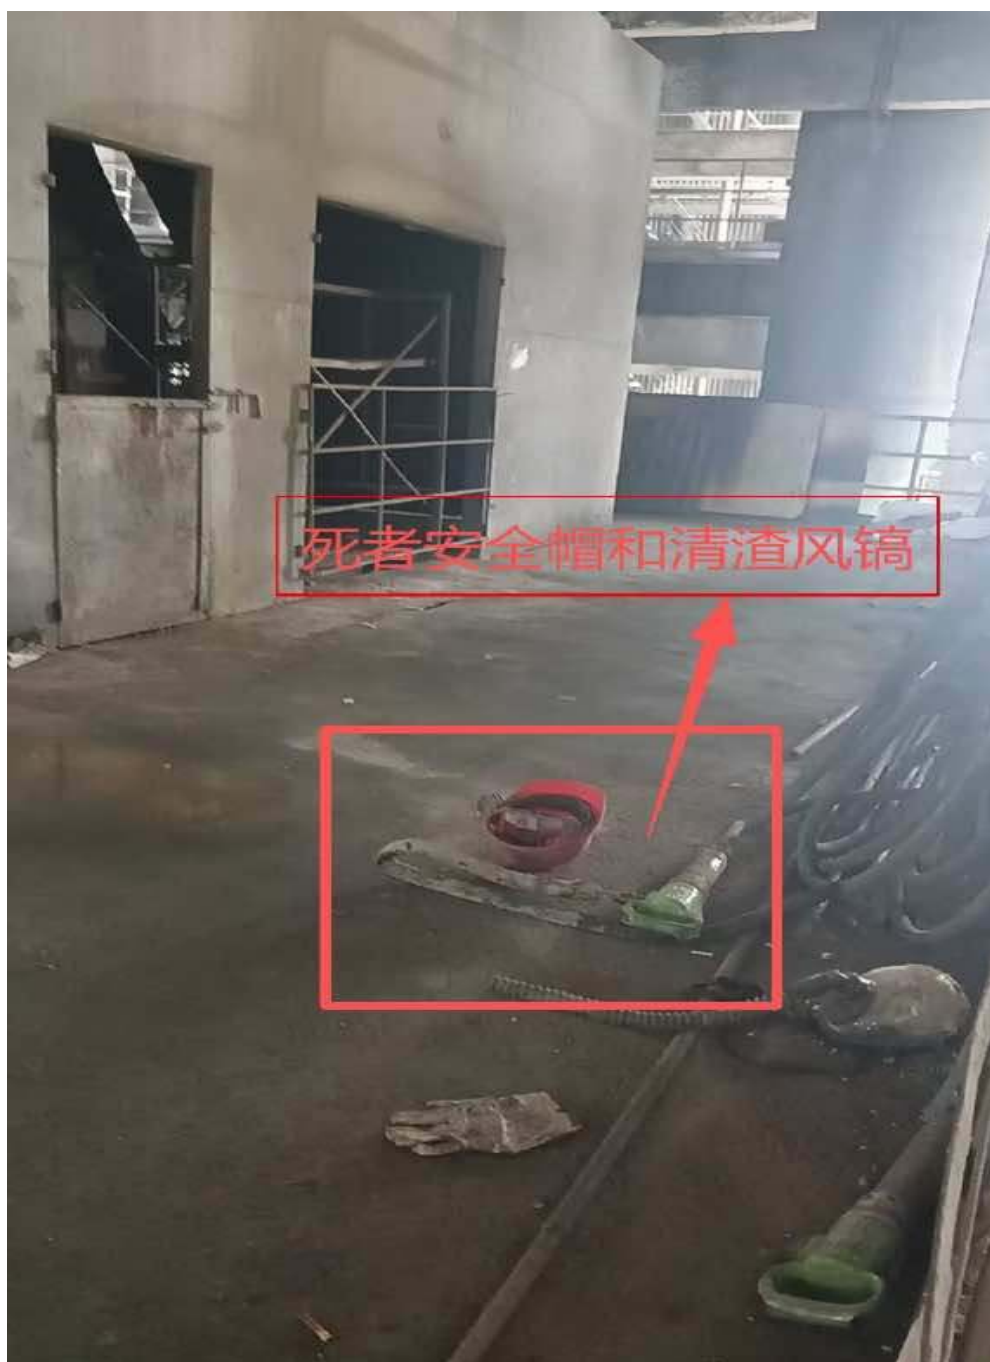
图 7 事故现场：死者使用的作业工具
