## 雅安经开区苏州博众新能源科技有限公司“10·12”一般机械伤害事故调查报告

雅安经开区“10·12”一般机械伤害事故调查组

2025年11月

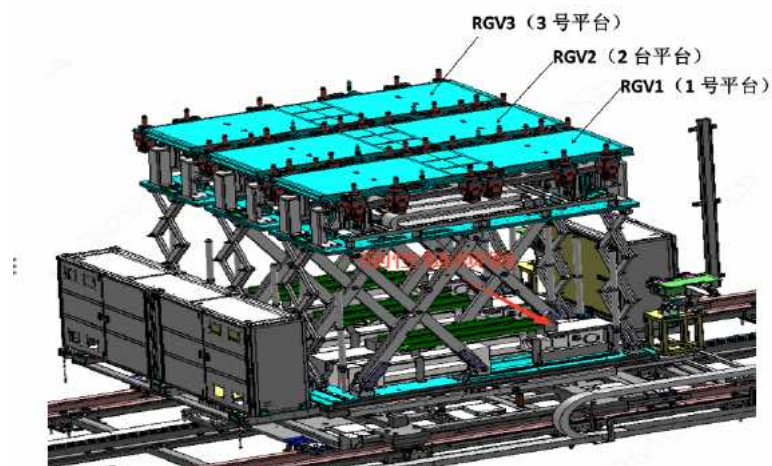
图1

按照合同，换电站的整套设备生产、安装、调试及交付使用由苏州博众新能源公司负责，2025年10月4日，换电站生产设备运至雅安经开区完成，举升平台由RGV1、RGV2、RGV3三个平台组成。每个RGV平台约重500kg，由RZ1-1和RZ1-2两组刚性链进行支撑，单根刚性链的支撑重量2500kg，正常情况下，任意一侧的刚性链均可支撑平台上下运行。（图1）

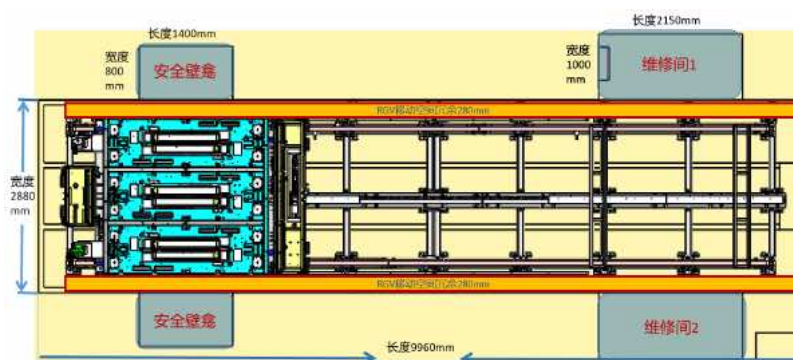
图2

经勘查，RGV地坑尺寸，宽度2880mm、长度9960mm，高度2630mm。地坑内设置3个RGV共计宽度2325mm（单个宽度775mm）、长2400mm。RGV边缘到地坑墙壁距离280mm。地坑前端左右各设置1个安全壁龛宽度800mm、长度1400mm，地坑末端左右各设置1个维修间，间尺寸，宽1000mm、长2150mm。（图2）

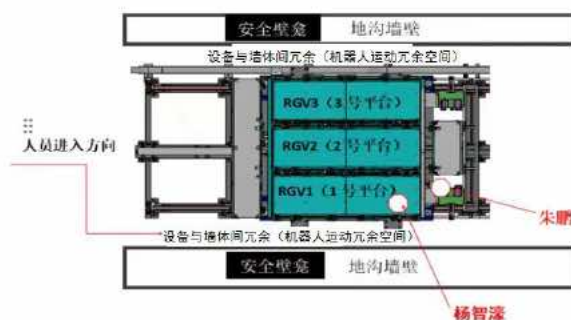
图3

经调查，两人从设备与墙体冗余空间挤入基坑，发现RGV1（1号平台）的RZ1-1刚性链倾斜、未接触平台底面失撑，仅RZ1-2刚性链独立支台。（图3）

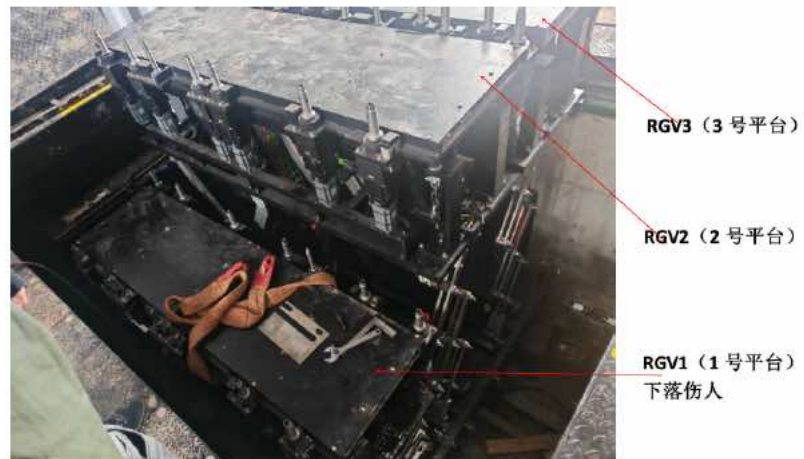
图4

RGV1（1号平台）处于低位，RGV2（2号平台）和RGV3（3号平台）处于高位。RGV1（1号平台）处留下119救援时的工作痕迹（图4）。

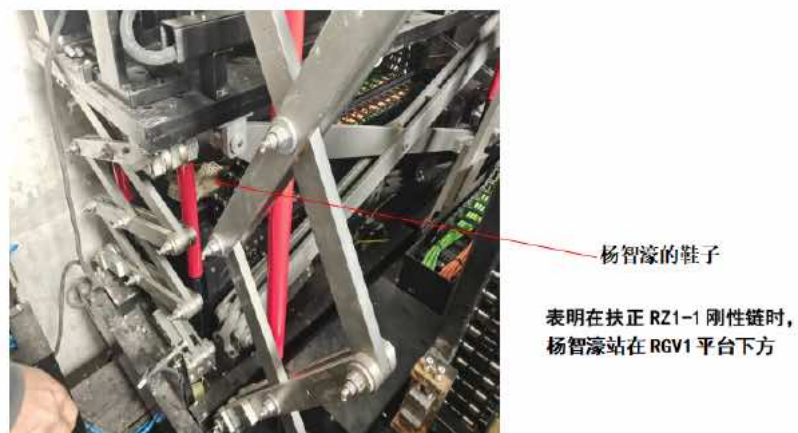
图5

RGV1（1号平台）下方靠近RZ1-1刚性链旁边有一只鞋子，经证实，该鞋子是杨某某的，表明杨某某在扶正RZ1-1刚性链时，是站在RGV1（台）下方作业的，平台快速下落时压伤杨某某造成事故（图5）。

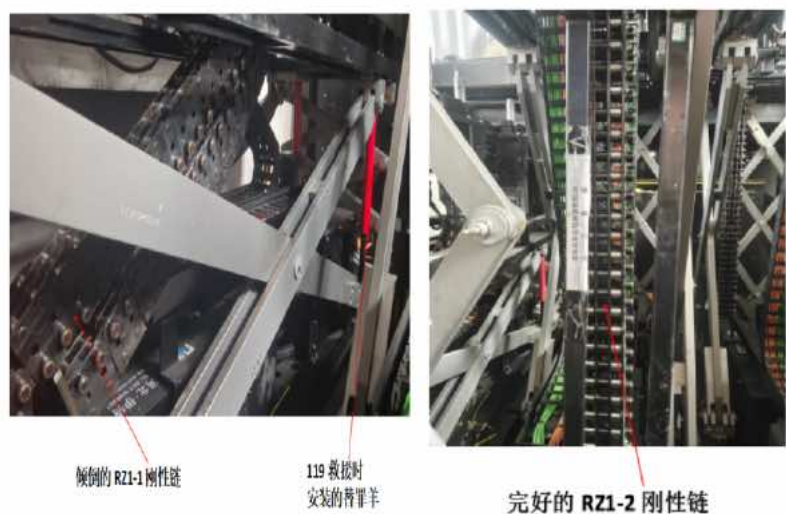
图6

RGV1（1号平台）下方RZ1-1刚性链处于倾斜状态，已失去对RGV1（1号平台）的支撑作用，RZ1-2刚性链处于完好状态，独立支撑RGV1（台）。平台下方四个底座上，由119救援人员安装上了安全防护装置（替罪羊）（图6）。

经事故调查组综合分析，事故直接原因是：支撑RGV1（1号平台）的RZ1-1刚性链因故障倾斜，两名作业人员违章进入平台下部进行维修无复，调试人员拟下降RGV1（1号平台），按下“轴强制使能”按钮，因RGV1（1号平台）的RZ1-1与RZ1-2电机的刹车线接反，伺服电机使能/STC的联动失效，本应悬停保持不动的RGV1（1号平台）快速下落，导致1人死亡，1人受伤。

2.经测试，RGV1（1号平台）支撑方式。RGV1（1号平台）约重500kg由RZ1-1和RZ1-2两组刚性链进行支撑，单根刚性链的支撑力为250C正常情况下，任意一侧的刚性链均可支撑平台上下运行。事故前RZ1-1倾斜失去支撑能力，RZ1-2独立支撑RGV1（1号平台），当朱某按下CZ-1触摸屏“轴强制使能”按钮时，因设备安装时RZ1-1与RZ1-2电机的刹车线接反（接线错误），刹车打开，原本独立支撑RGV1（1号平台）的RZ1-2刹车联动失效，RGV1（1号平台）失去支撑，本应悬停保持不动的RGV1（1号平台）快速下落伤人。

（2）RGV1（1号平台）测试情况。使用CZ-100 触摸屏正常操作3次，平台能够正常上升、能够正常下降；按“轴强制使能”按钮时，平台正常悬停，瞬间失去支撑，自由落体一样快速下落，说明RGV1（1号平台）设备处于故障状态。经综合分析、研判，判定为RZ1-1与RZ1-2电机的线接反（接线错误），RGV1（1号平台）的伺服电机使能/STO/刹车的联动失效，导致RGV1（1号平台）不能正常悬停。随后，企业技术人员将与RZ1-2电机的刹车线重新进行了连接，纠正了错误，排除了故障，再次操作“轴强制使能”按钮，RGV1（1号平台）能够正常悬停，设备恢复工

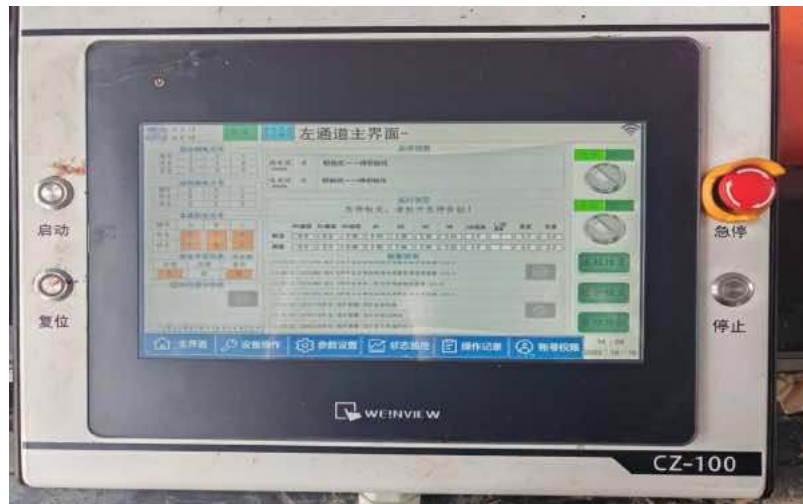
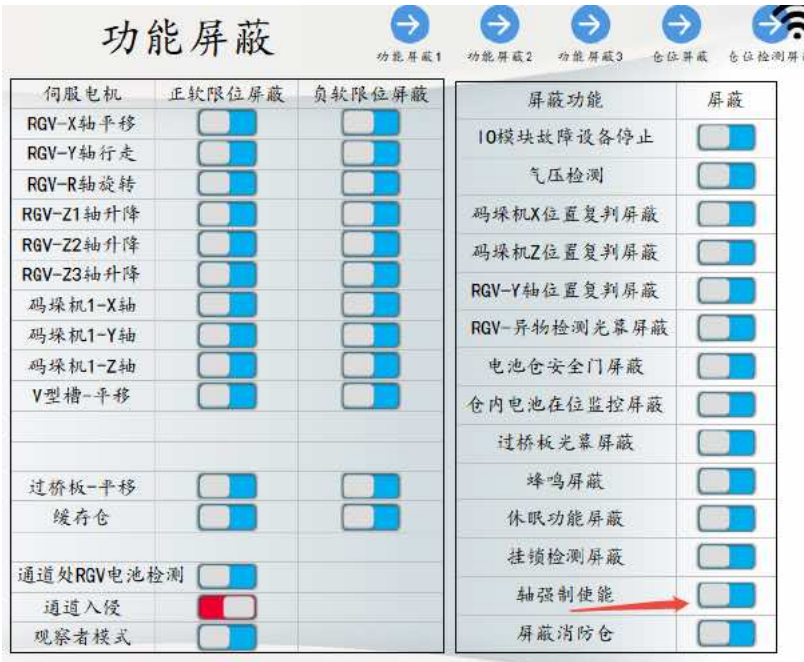
图7

4.经核实，“轴强制使能”按钮功能。该按钮开关的功能是用于处理调试过程中出现的重大撞击和上下极限传感器、软极限等异常场景情况机被系统拒绝上使能，但操作者仍有移动该设备的需求情况下，操作者在按下该按钮后，可临时在1分钟内使用，触发该开关后所有电机动力上电机处于伺服保持状态、刹车打开、平台悬停，在设备正常的情况下不会引起平台坠落。（图7）

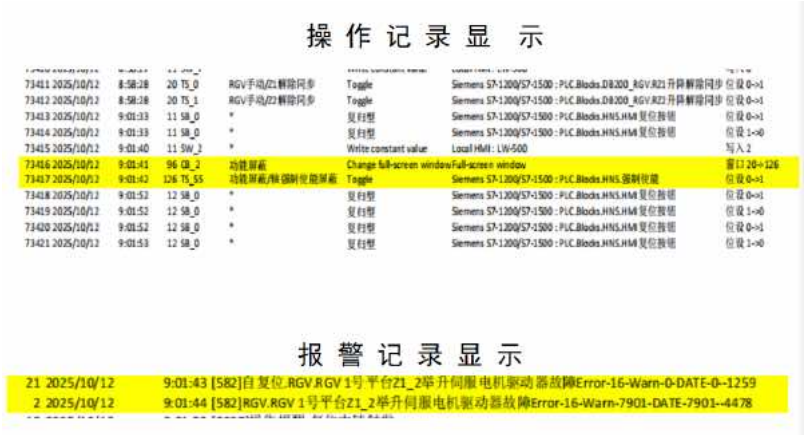
图8

5.经查阅，调阅系统操作和报警记录。操作记录显示在2025年10月12日9时01分42秒，朱某通过CZ-100触摸屏操作了一次“轴强制使能”按钮，报警记录显示在2025年10月12日9时01分43秒，RGV1（1号平台）的RZ1-2举升伺服驱动器故障报警。原本独立支撑RGV1（1号平台）RZ1-2使能与刹车联动失效，RZ1-2电机处于完全自由状态，RZ1-2刚性链失去动力，RGV1（1号平台）失去支撑，本应悬停保持不动的RGV1平台）快速下落。（图8）
