# 东莞横沥银宝山新科技有限公司二分厂墙体 拆除工程“7·25”一般坍塌事故调查报告

东莞市政府事故调查组

2024 年 11 月

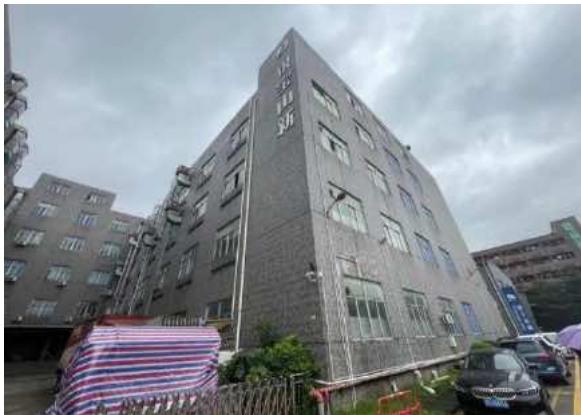
图 1 涉事银宝山新公司二分厂厂房

涉事厂房为位于东莞市横沥镇半仙山村第三工业区 D3 栋厂房，该厂房为四层框架结构，总建筑面积约 13840 m<sup>2</sup>，事发现场位于该厂房一楼，一楼的建筑面积约 3460 m<sup>2</sup>（见图 1、图 2）。

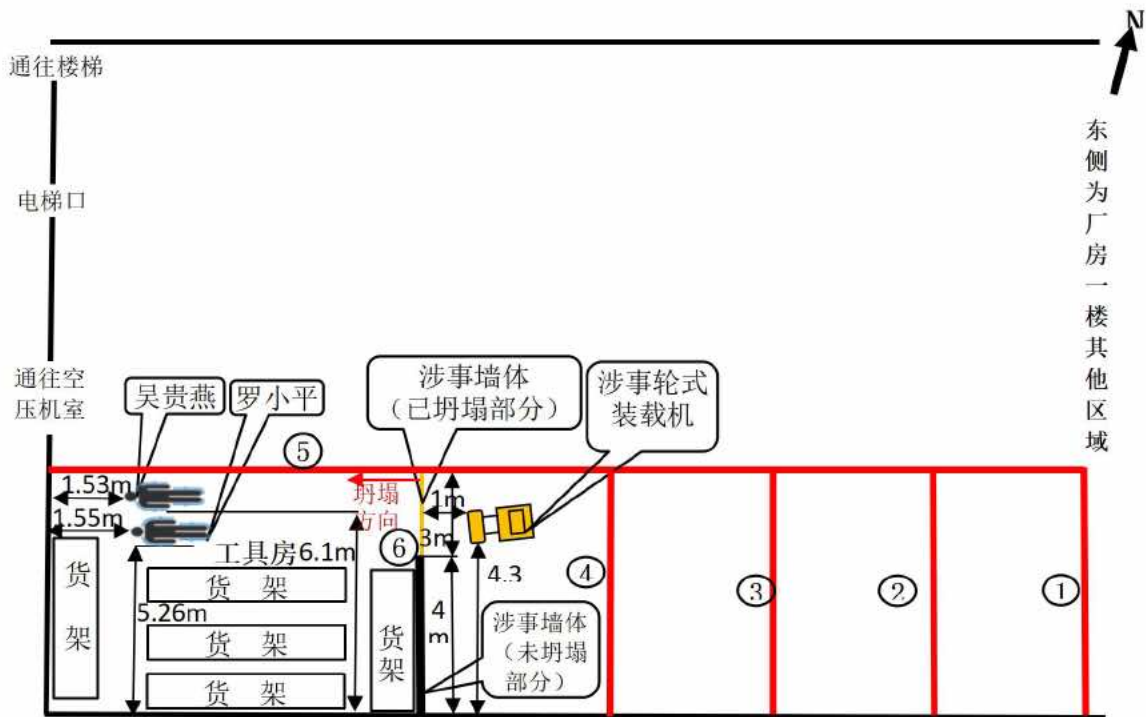
图 3 事发现场区域平面示意图

为便于描述事故现场情况，事故调查组根据现场勘察情况及事发现场相关人员的描述构出事发现场平面简图（见图 3）。银宝山新公司与章周平口头约定，涉事厂房一楼内部的隔墙拆除范围，由章周平根据设备安装场地的需要进行确定，涉事厂房一楼区域共需

拆除墙体面积约 282 m<sup>2</sup>，事发前，1~5 号墙已人工拆除完毕。事发时，吴贵燕、罗小平、王浪在工具房内清理货架上的压铸工具等物品，杨坚中与李玉飞分别在作业现场敲碎建筑垃圾中较大的砖块，清理现场垃圾，邓云豪操作装载机在 6 号墙体东侧区域铲建筑垃圾，为了便于将建筑垃圾铲进轮式装载机的铲斗内，于是将建筑垃圾向 6 号墙体推挤，建筑垃圾在受挤压的同时发生位移，挤压到 6 号墙体，由于 6 号墙体属于非承重墙体，结构简单，侧方向承受力较弱，致使受到侧向挤压力后立即造成部分墙体坍塌（见图 3 黄色标线）。

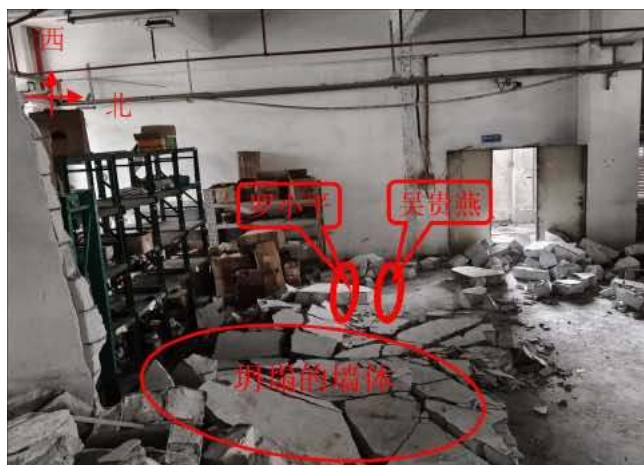
图 4 事故现场图

经现场勘察，坍塌墙体为涉事厂房一楼工具房东侧的隔墙，吴贵燕、罗小平被坍塌墙体压倒的所处位置位于工具房内（见图 4）。工具房东侧墙体由轻质砖砌成，墙体外侧粉刷腻子粉，内侧涂刷水泥砂浆，墙体总长度约 7m，高度约 4m，厚度约 0.22m，其中，坍塌部分墙体长度约 3m，高度约 4m，厚度约 0.22m。墙体向西坍塌（见图 5）。

邓云豪操作装载机将建筑垃圾向工具房东侧的墙体推挤，造成墙体坍塌导致事故发生。
