# 广州市增城区金叶子酒店二期项目 “11·23”较大坍塌事故调查报告

2020年11月23日14时34分许，位于增城区派潭镇高滩村的广州金叶子酒店有限公司二期项目中，发生一起施工边坡坍塌事故，事故造成4人死亡，直接经济损失约844.79万元。

调查认定，广州市增城区金叶子酒店二期项目“11·23”较大坍塌事故是一起生产安全责任事故。

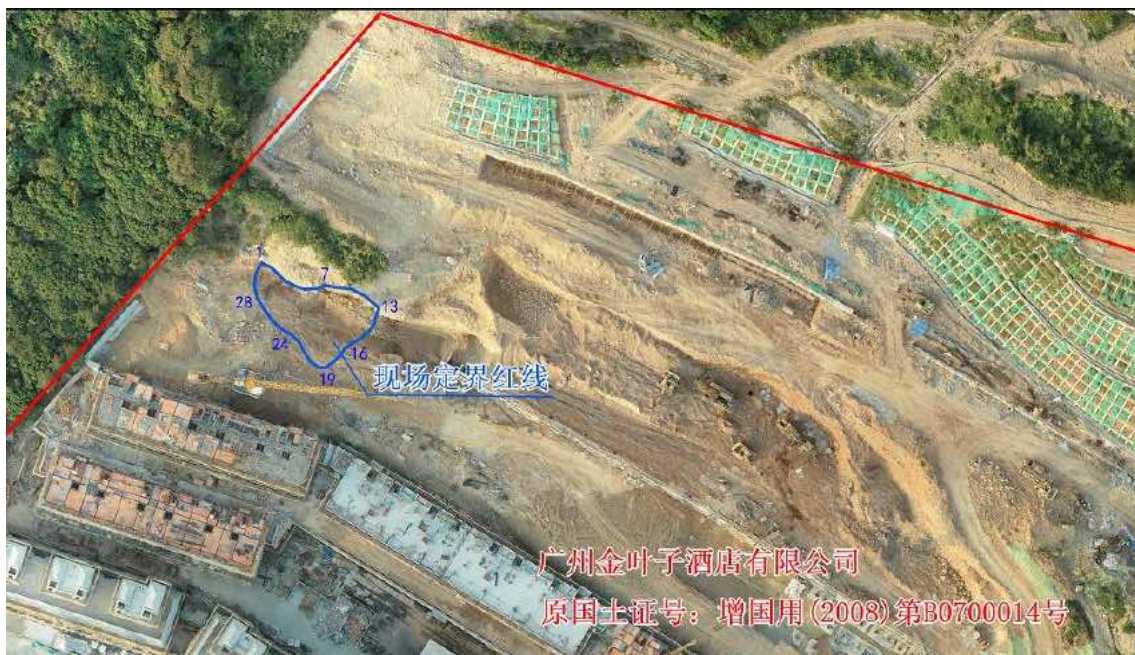
图3 事故发生点俯瞰图

事发工程项目名称为金叶子酒店二期三标（原为金叶子酒店二期一标），位于广州市增城区派潭镇高滩村热水角，白水寨大道（温南公路）北侧，规划定位为酒店项目，总规划用地面积 252245m<sup>2</sup>，总建筑面积 126527m<sup>2</sup>，分为中部地块、西翼地块和东翼地块。中部地块已建成金叶子酒店；西翼地块在建<sup>①</sup>，拟建设 6 排 28 栋 2 层酒店别墅、十里花街；东翼地块未建设，拟建设别墅、酒店、会议厅、园林等。事发区域位于西翼地块货量区第四排挡土墙西侧边坡位置。（如图 1、2、3 所示）

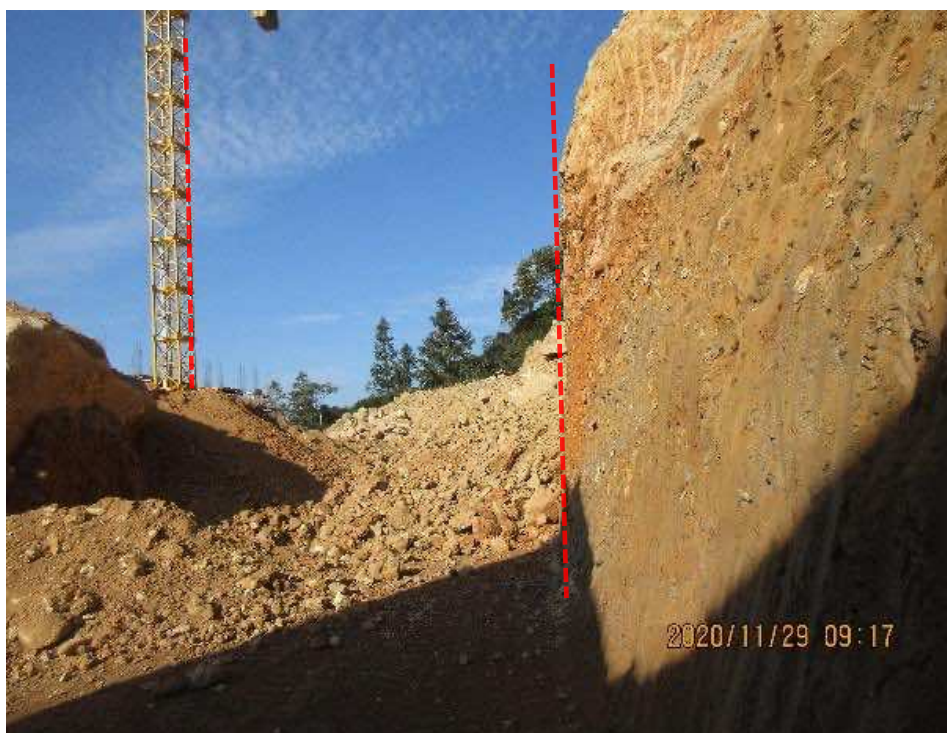
施工中,边坡土方开挖实际采取从坡底直接削坡的方式进行施工,未实施分层分段,削坡后坡度约 90 度,坡率约 1:0.1。边坡土方开挖方速运公司未办理作业面书面移交手续,未对存在高风险的作业面进行围蔽、设置警示标志,未安排专人驻场管理,未做好风险管控。

经勘查鉴定：坍塌边坡从挡土墙底面到边坡顶部最高点垂直距离约 22.05 米；坍塌部位岩体脱落边界东西方向约 17 米，高度约 14 米；边坡坍塌后暴露出坍塌体顶部为含块石的崩坡积层，层厚约 8 米；坍塌边坡底部为坡积层，平均层厚在 3 米左右，厚度不均匀；坍塌边坡底部以下为凝灰岩层，色泽不一，但具一定承载能力，其标高与挡土墙设计底面标高相当；坍塌部位最东边界距挡土墙端部距离约 14 米。

图 4 坍塌区域东侧边坡坡度对比情况

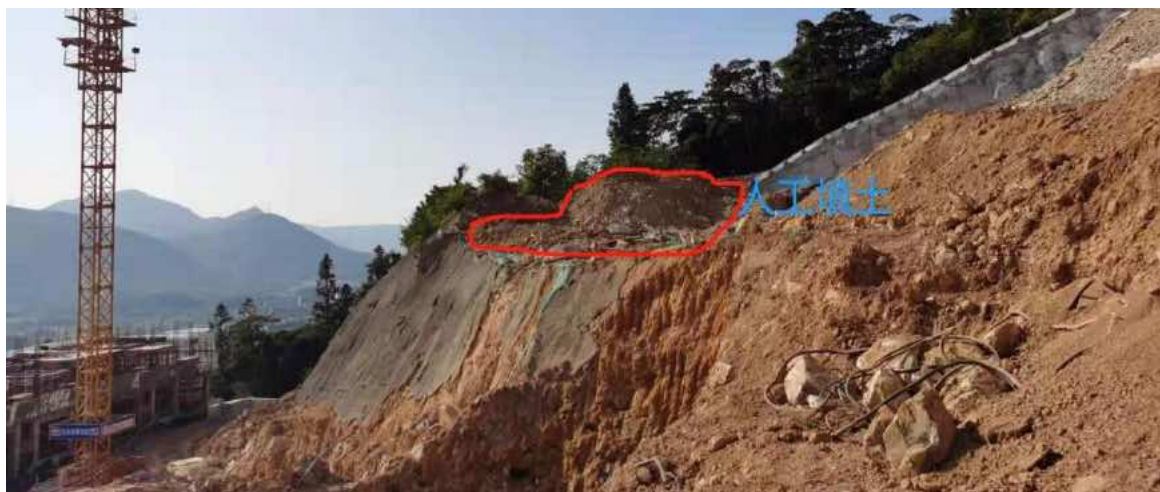
坍塌部位挡土墙顶部存长度约 25 米，高度 1.6 米，底边宽度 3 米左右的堆载（如图 5 所示），堆载边缘与坍塌部位顶部边缘几乎重合。该堆载系顶部平台开挖、西部边坡处理等产出的弃土，最高荷载达 30KPa，对边坡稳定性存在一定影响。

图 5 坍塌区域上方人工填土状况

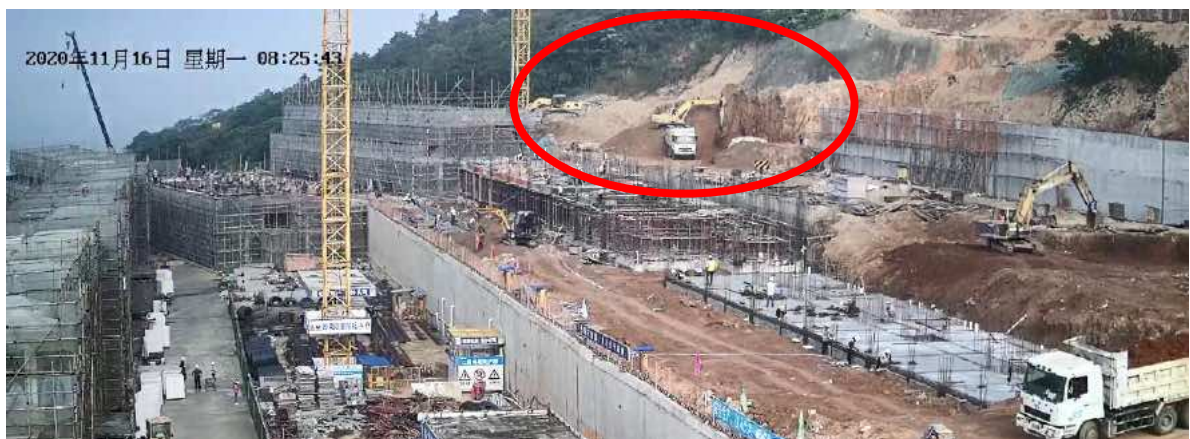
2020 年 11 月 16 日，施工总承包单位欣捷公司在完成第四排挡土墙前序施工后，需继续往前（事发区域）施工，建设单位现场负责人曾俊杰通知土石方开挖单位速运公司负责人开始开挖事发区域山体土石方。（如图 6 所示）

图6 挖掘机在开挖山体

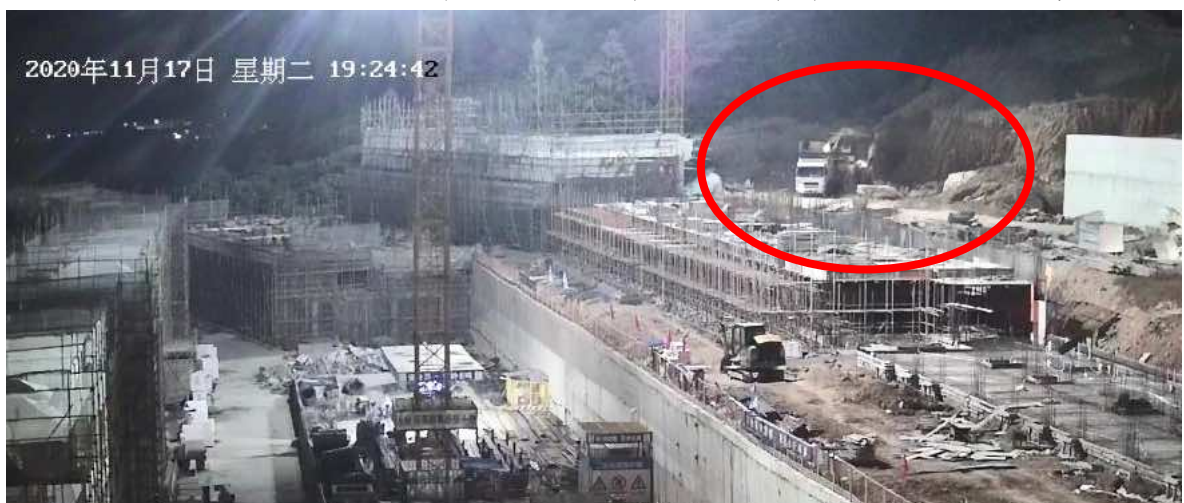
开挖期间，挖机司机陈广旋要求放坡后开挖，遭到金叶子酒店项目工程部经理曾俊杰的反对，最终未按要求放坡或支护。

图7 挖掘机在夜间开挖山体

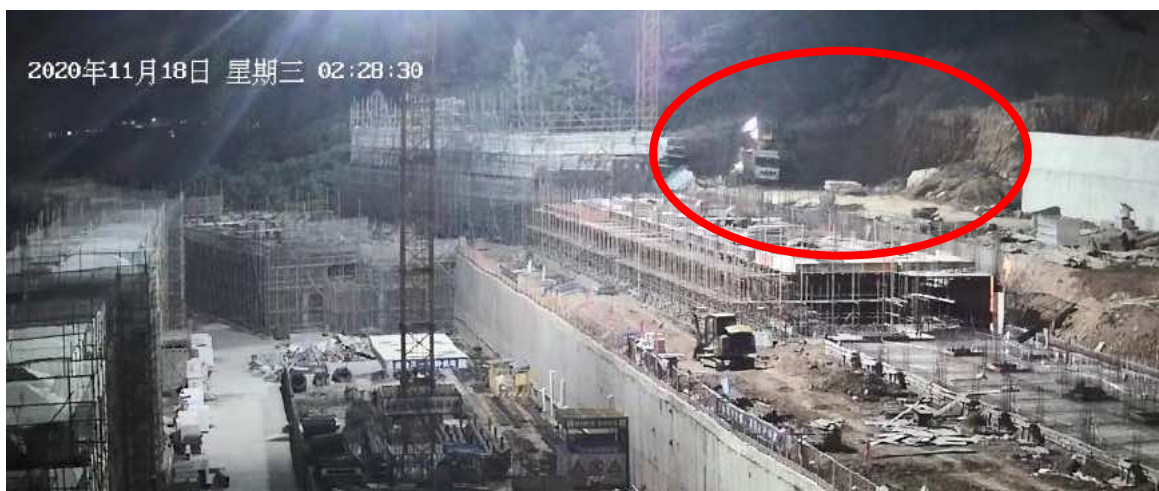
截至11月18日凌晨3:00，速运公司基本完成大面积土方开挖运输，该公司人员及机械转移至其他区域施工。

图8 监控截图显示在开挖山体并将土方外运

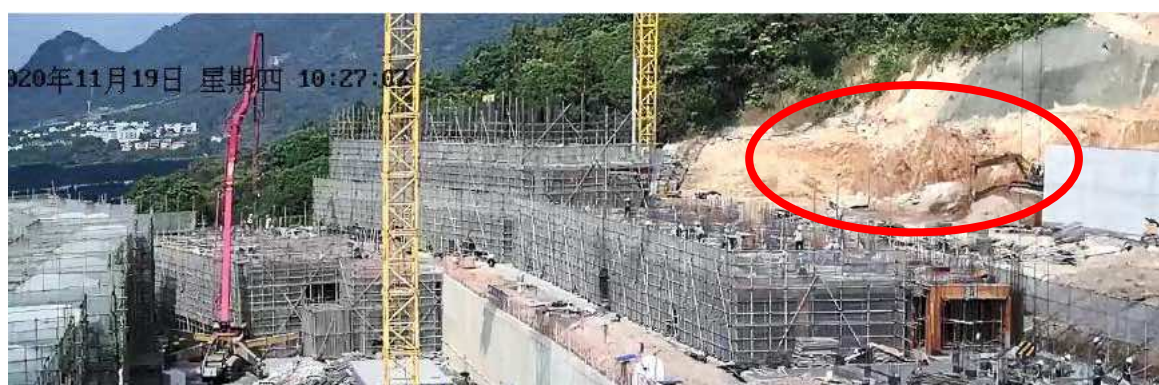
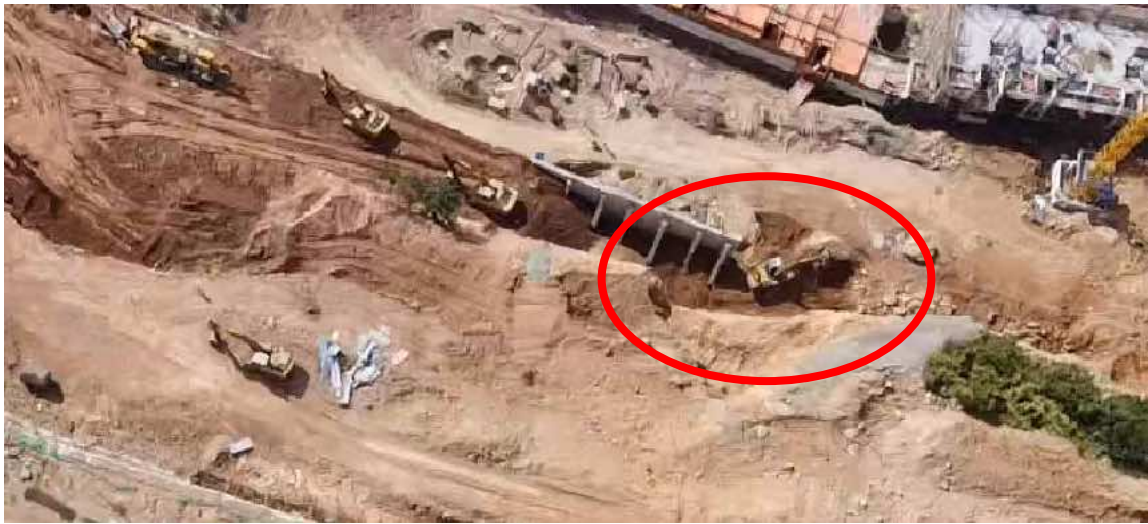
19日开始，施工总承包单位欣捷公司开始将挡土墙外面余留部分土石转移到挡土墙后方填埋。（如图9、10所示）

图9 挖掘机在向挡土墙后方转运土石

图 10 挖掘机在向挡土墙后方转运土石

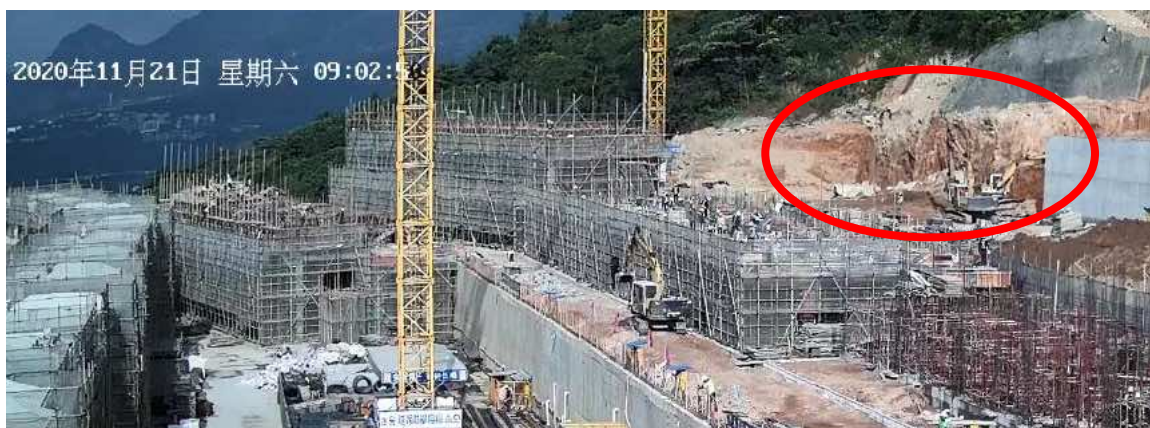
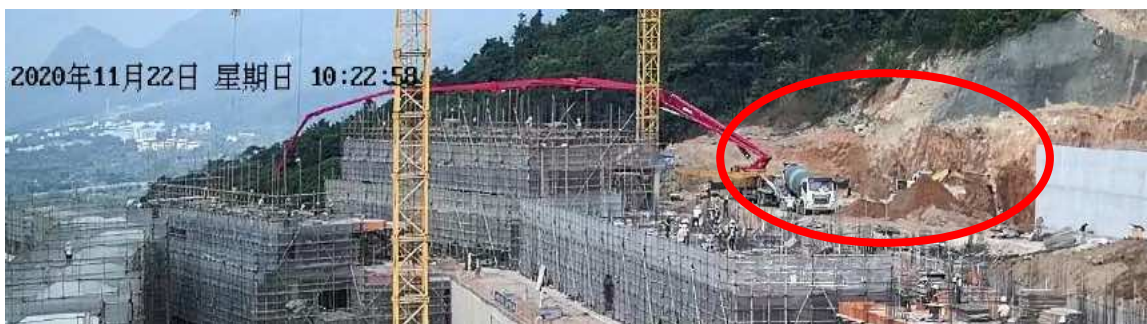
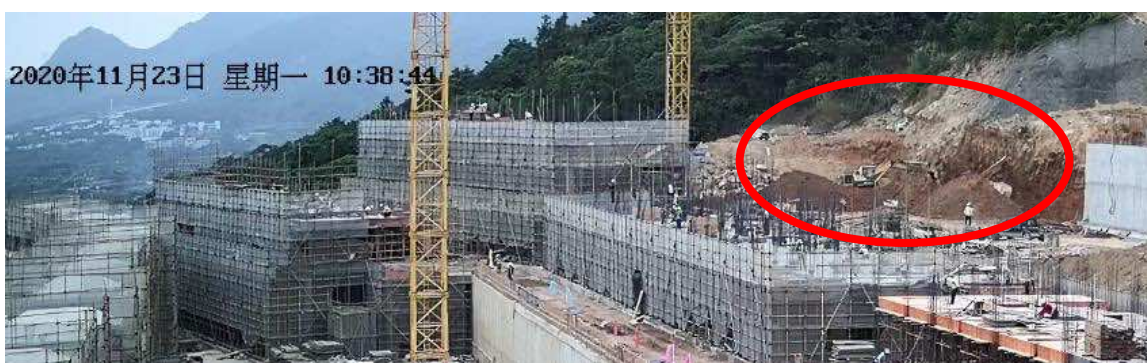
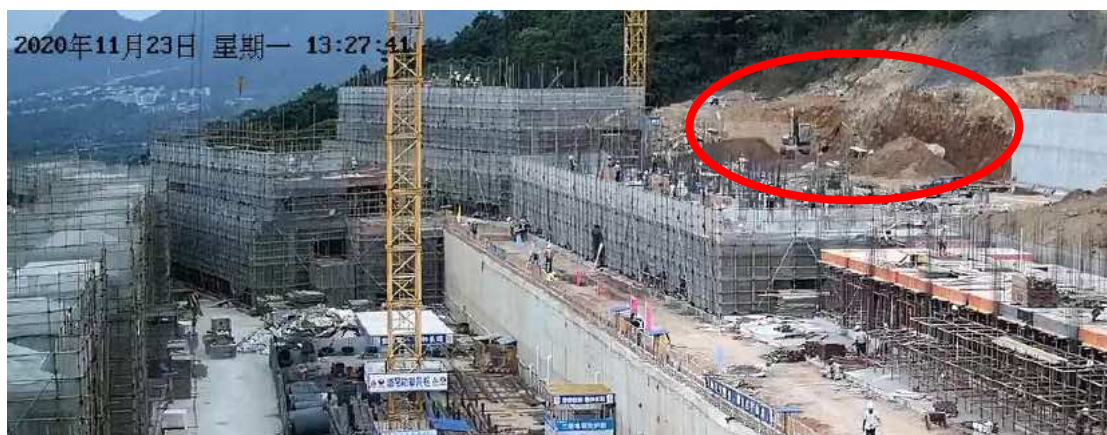
11 月 21 日开始，由欣捷公司组织人员进行挡土墙基槽<sup>①</sup>开挖。监控显示，截至事发前，欣捷公司仍在事发区域开展基槽修整作业。（如图 11-14 所示）基槽修整期间，欣捷公司口头向金叶子酒店项目现场负责人曾俊杰提出对山体放坡的建议，遭到曾俊杰的拒绝。

图 11 挖掘机在开挖基槽

图 12 挖掘机在开挖基槽

图 13 挖掘机在开挖基槽

图 14 挖掘机在开挖基槽

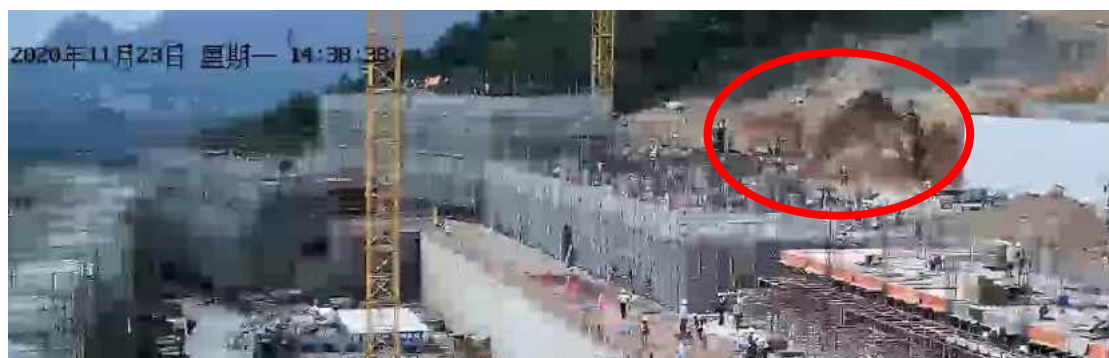
11月23日14时00分许，基槽修整完成，两台挖掘机先后开出基槽。14时30分许，欣捷公司施工人员杨志高下到基槽内检查基槽开挖情况。约14时34分突发山体坍塌，导致杨志高下半身被埋，欣捷公司施工人员陈日松立即大声呼叫并组织附近人员蒋名宏、彭章球、张孝青、郭友分、范恺、李耀东等人进行救援。约14时38分，山体发生二次坍塌，导致正在救援的陈日松、蒋名宏、彭章球被埋，共造成4名人员被坍塌掩埋。经全力抢险救援，至11月23日晚19时许，该4名人员已全部找到，其中2人送医抢救无效宣布死亡，另外2人当场证实死亡。事故共造成4人死亡。

图 15 第一次坍塌

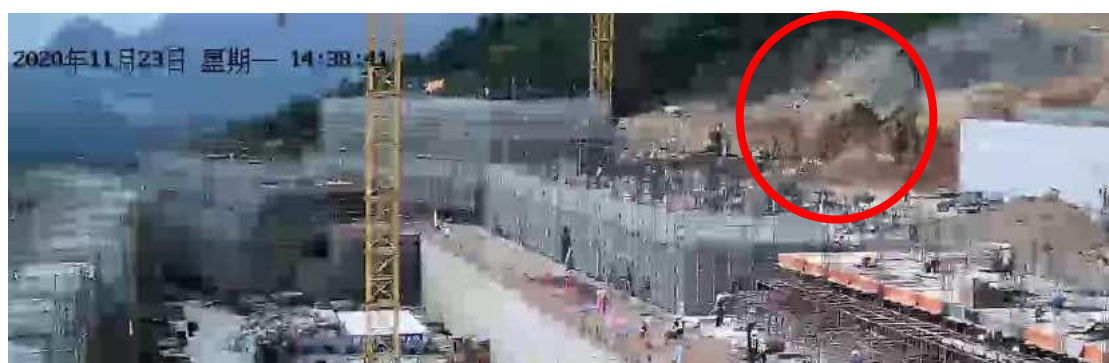
图 16 第二次坍塌

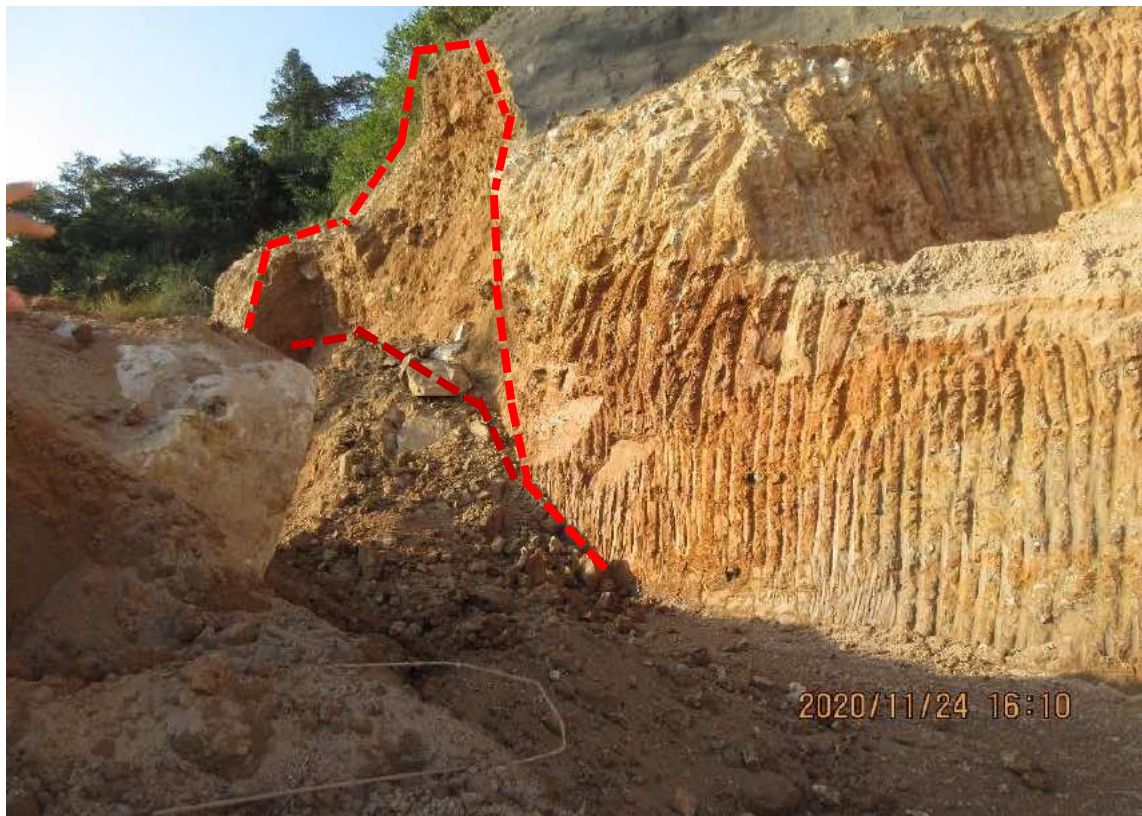
图 17 事故坍塌全貌

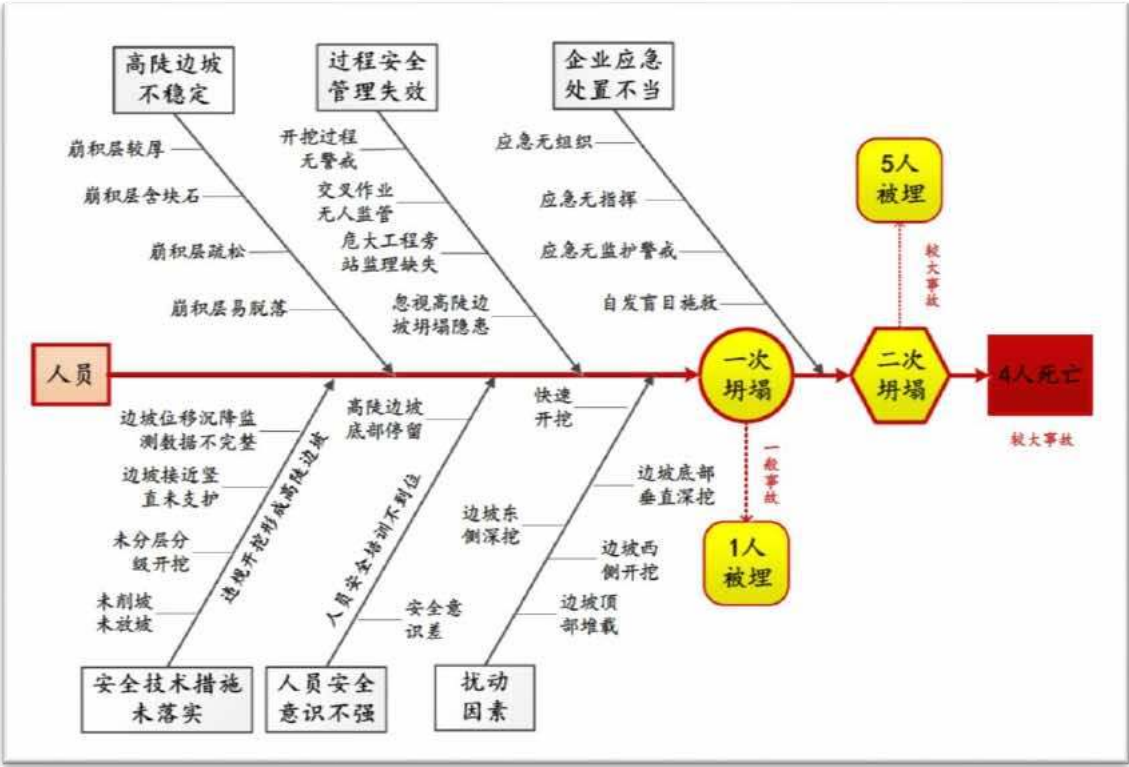
1. 违规开挖，形成高陡边坡。首先是速运公司在山体开挖过程中未按照施工图要求和专项方案采取从上至下分层分段的开挖顺序进行，未采取削坡、放坡、支护等安全技术措施，违规作业，形成重大安全隐患；然后是项目部未根据安全专项施工方案要求做好施工前准备，未对边坡进行支护并经检测合格后，冒险作业，继续掏挖山体并开挖基槽，最终导致坍塌。

图 19 边坡坍塌事故演化的鱼骨图
