# **“6·01” 福田农产品批发市场死亡事故 调查报告**

“6·01”福田农产品批发市场死亡事故调查组

2018年7月26日

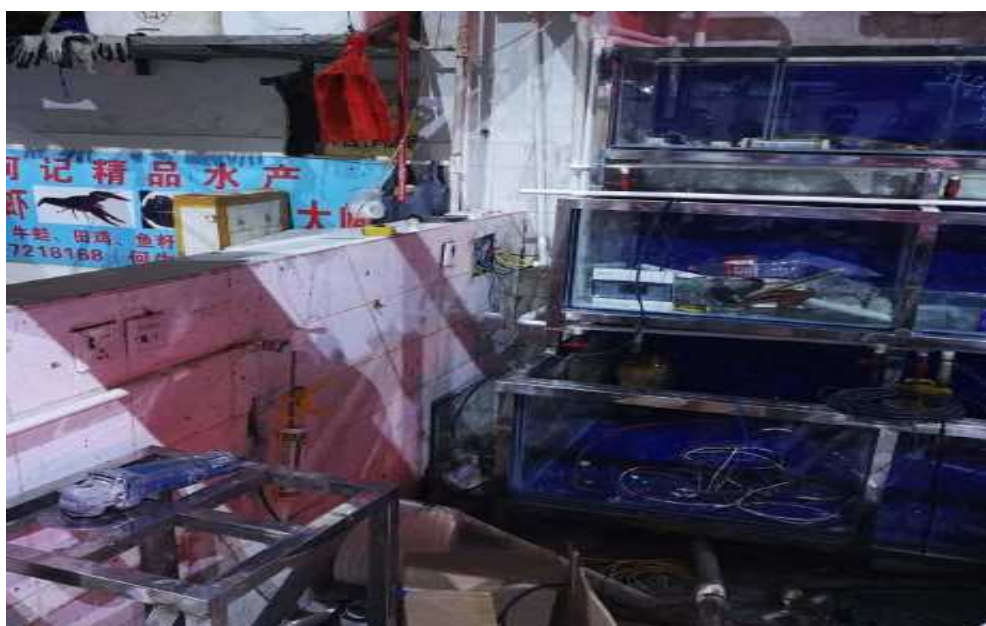
事发现场概况图

1、事发现场金属构件较多，环境潮湿，周边环境绝缘系数低，导电性能强，不安全因素增多。在此环境条件下进行涉电作业，涉电作业人员应按要求佩戴使用绝缘劳保用品，以加强自身的安全防护。

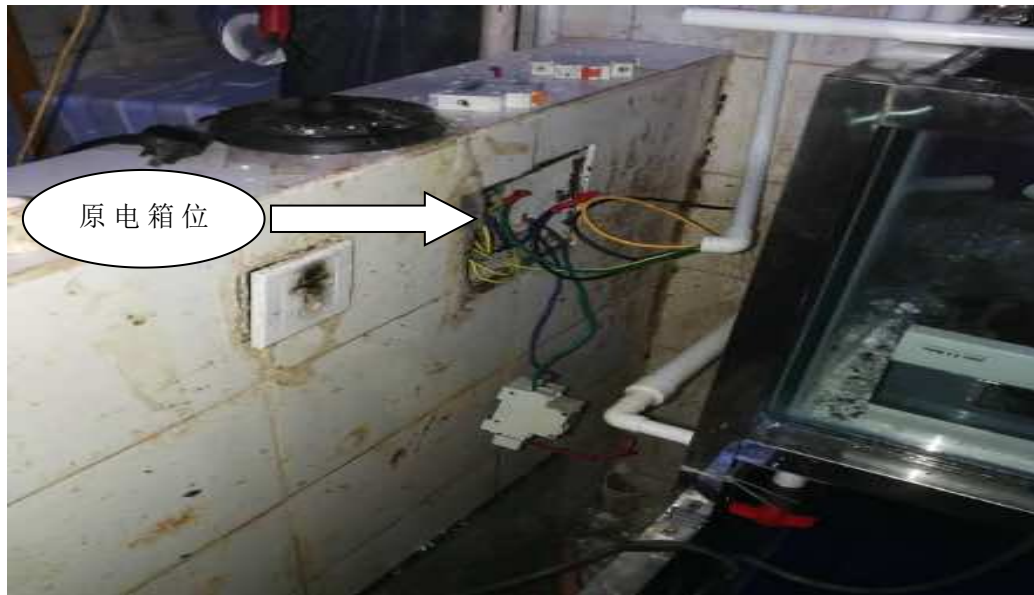
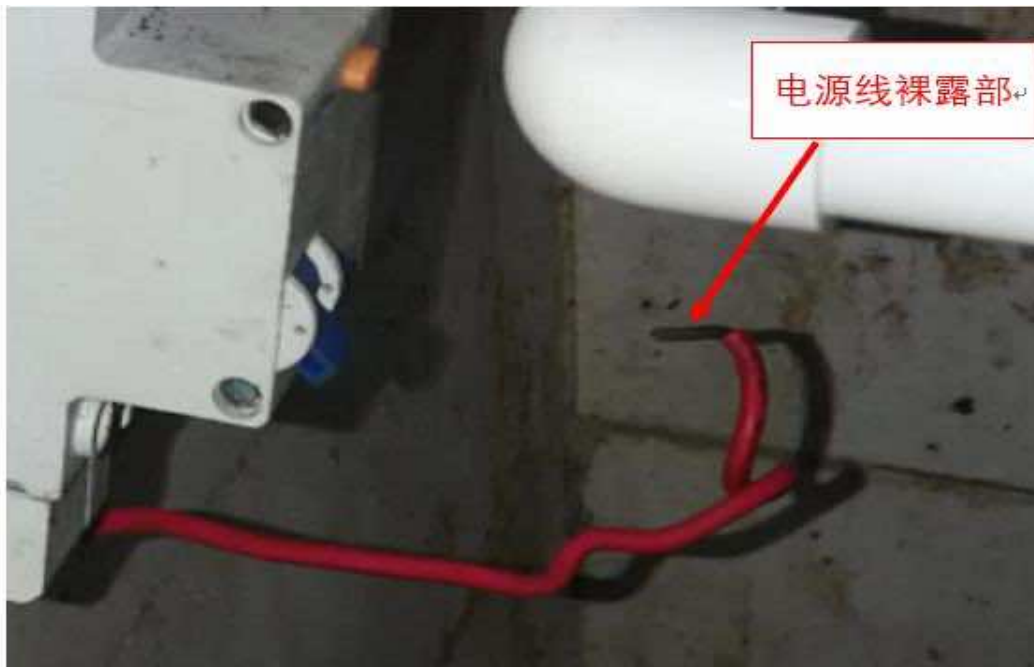
事发现场原电箱接线图

2、事发现场原安装于墙内的电源箱已被拆除，内部接线混乱且不规范，漏电保护开关出线端有一截裸露 2 cm 的红色电源线（L），电源线端头未做绝缘处理，现场检测到裸露线头带电。

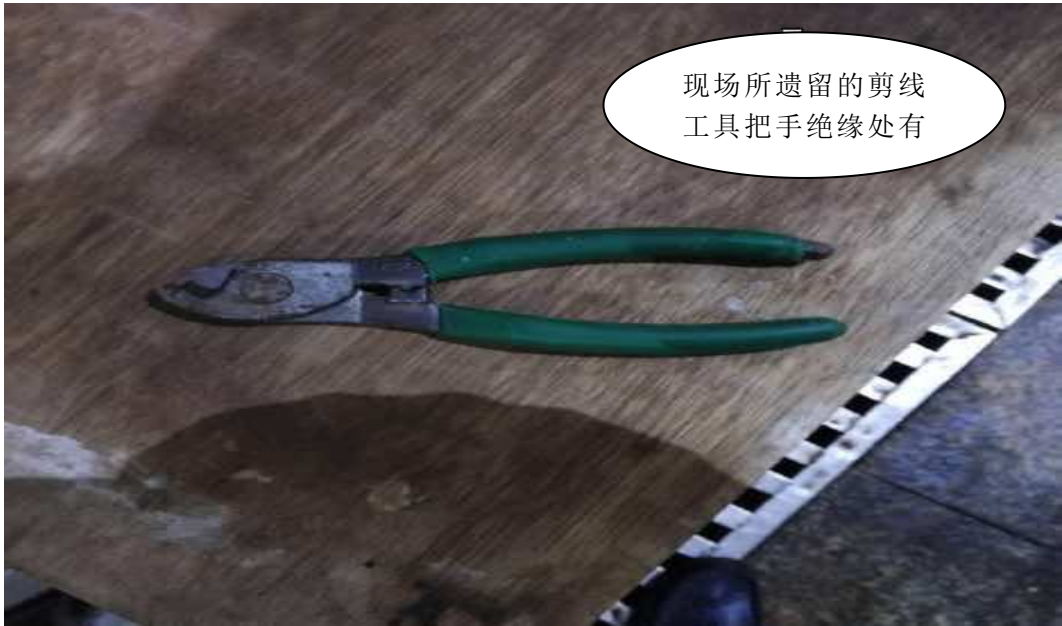
3、事发现场遗留的剪线工具的绝缘把手的端头处有一处破损并裸露出铁柄，带电从事剪线作业时，如未佩戴使用绝缘手套极易发生触电。
