## 信丰县工业园“10·1”火灾事故调查报告

### 信丰县工业园“10·1”火灾事故调查报告

2024年10月1日，赣州市信丰县工业园区江西\*\*塑业有限公司（租用赣州\*\*塑业有限公司厂房）发生火灾，火灾导致堆放在2号车间及4号车间中间的塑料检查井堆垛被烧毁，赣州\*\*塑业有限公司

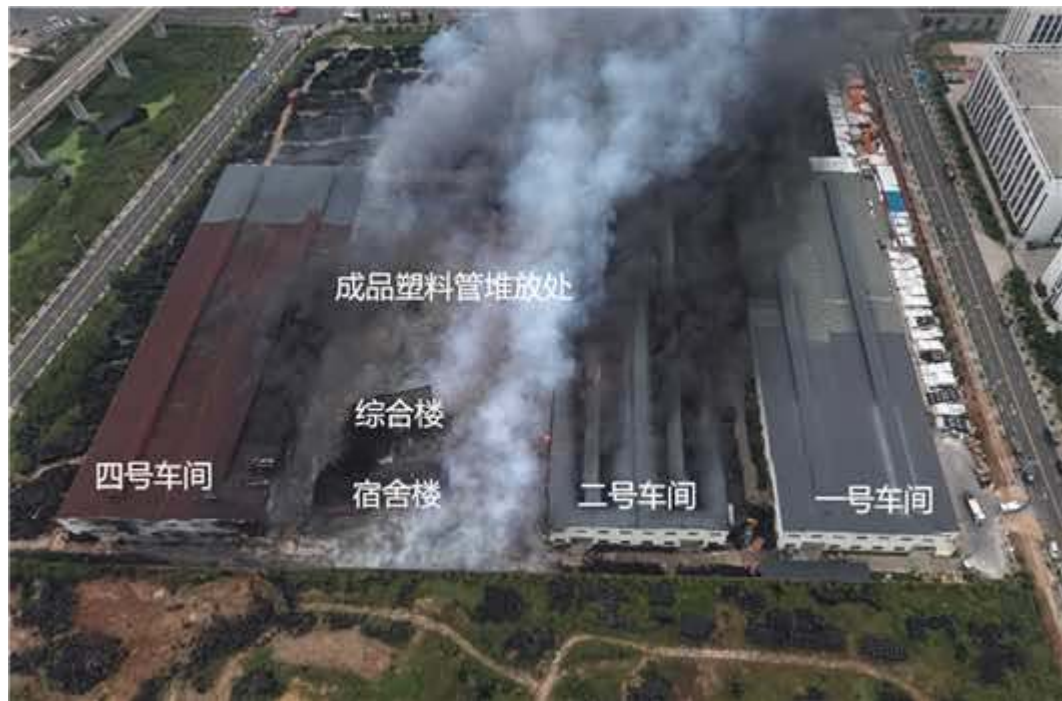
图1火灾现场鸟瞰图

起火厂房位于江西省赣州市信丰县工业园区绿源大道，共有2个钢筋混凝土框架结构厂房和一块塑料管成品放置区过火（过火部位为2号厂房东北侧、4号厂房西侧、2号和4号厂房中间塑料管成品放置区），总过火面积约7200m<sup>2</sup>。具体情况如下：

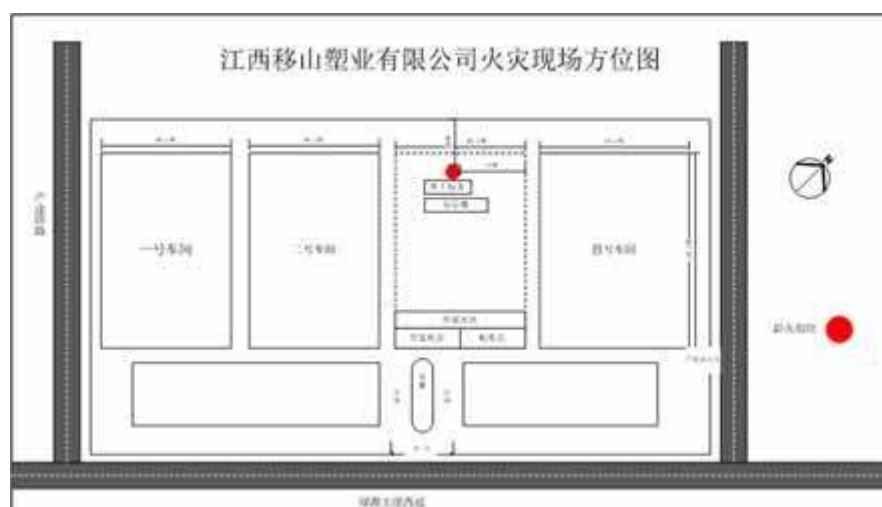
图2火灾现场方位图

赣州\*\*管业有限公司、江西\*\*\*材料有限公司、赣州\*\*\*新型材料有限公司在1号车间，江西\*\*塑业有限公司在2号车间、4号车间大部分，江西\*\*\*材料科技有限公司在4号车间小部分（900平方米左右）。
