# “05·02” 福田区美星厂区死亡事故 调查报告

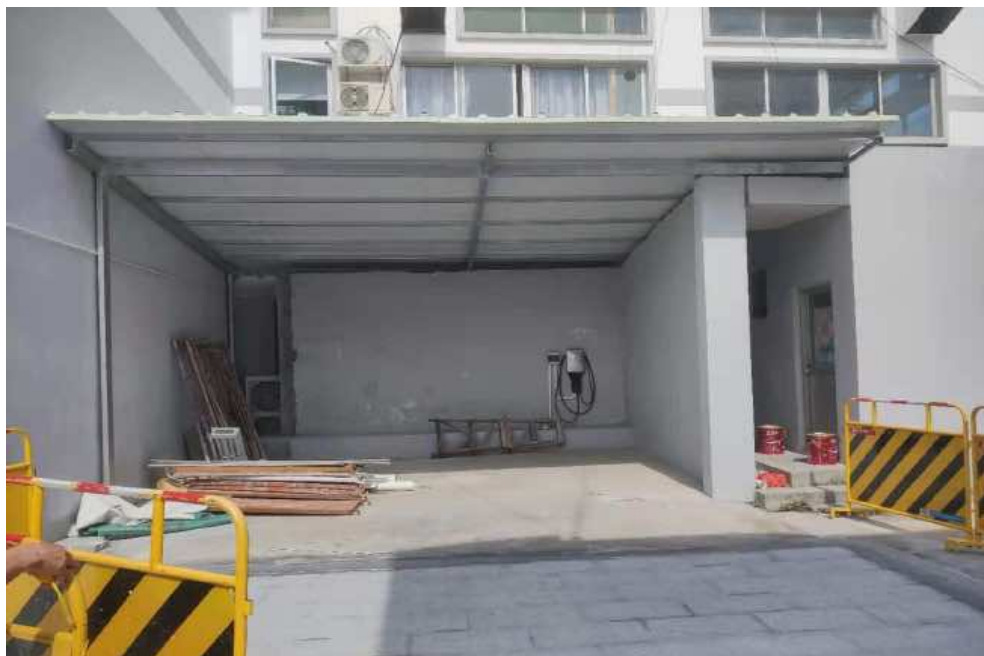
施工作业现场

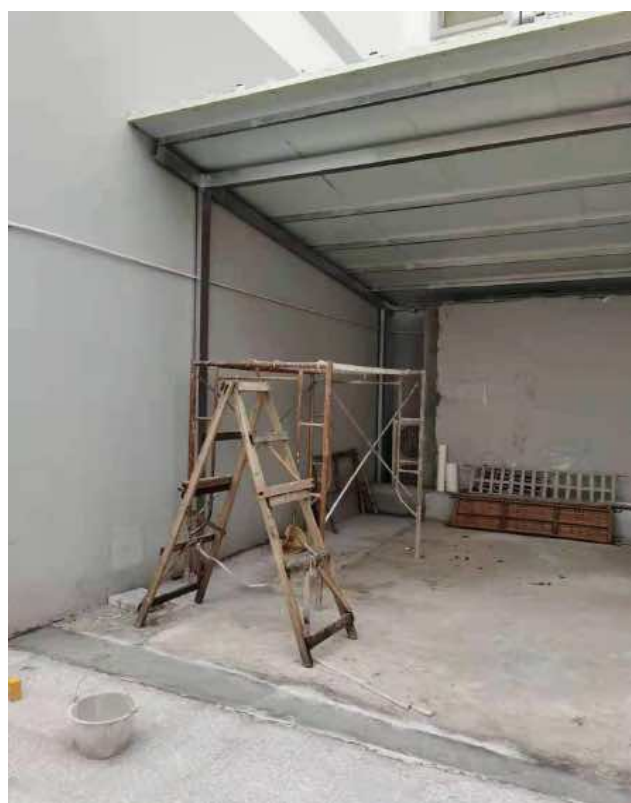
作业现场操作平台（门字架）高度为 1.9 米，木制梯子高度为 1.8 米。

刘某录（死者）安全意识淡薄，在施工作业时使用存在安全隐患的非制式木制梯子。

（一）深圳市设计装饰工程有限公司应严格落实企业安全生产主体责任，吸取事故教训，切实履行企业的安全生产主体责任，一是要切实加强施工现场管理安全，确保安全隐患排查到位。二是要加强对作业人员的岗前培训和日常安全教育培训工作，提高作业人员的安全风险防范意识。三是发生事故后，必须按照国家有关规定向当地人民政府安全生产监督管理部门和负有安全生产监督管理职责的有关部门报告，杜绝事故瞒报的情况再次发生。

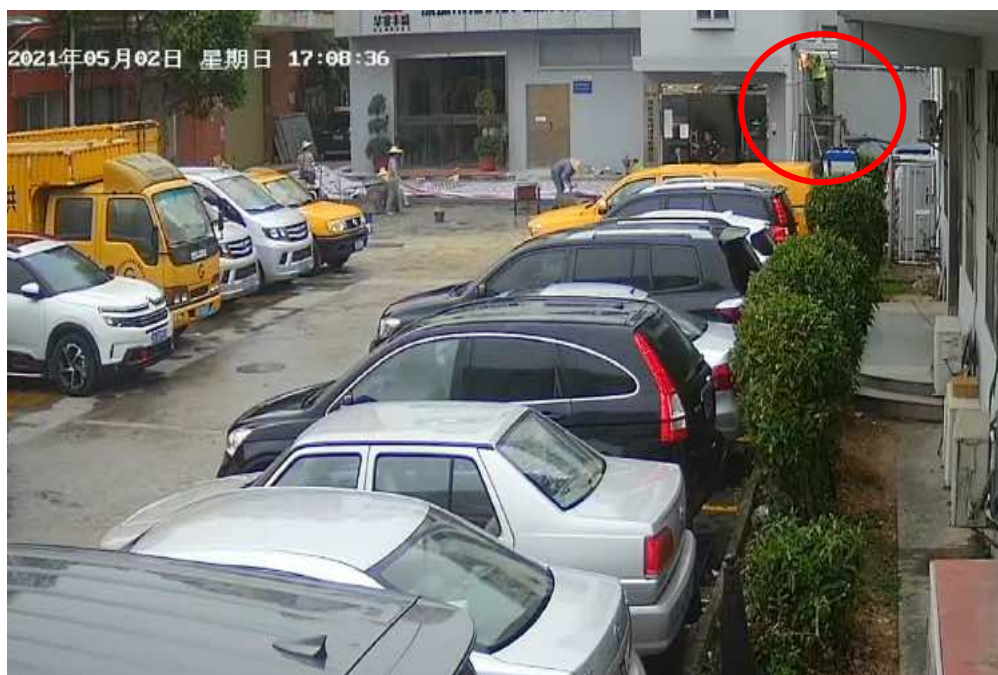
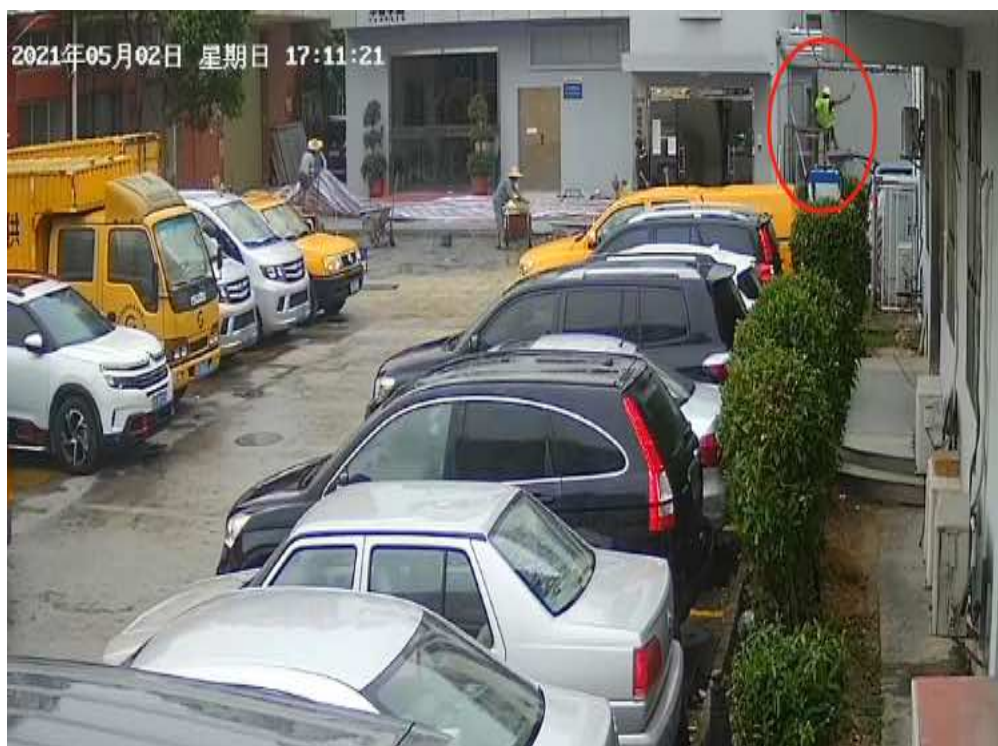
## （二）现场视频监控情况

梅林电网通信办公室以及路面局部修缮改造项目于2021年4月30日动工。5月2日上午8时50分许，深圳市设计装饰工程有限公司安排了作业人员陈某康、官某成、刘某录三人在施工现场对一楼的雨棚进行龙骨架安装作业。17时11分许，刘某录完成了龙骨巩固加焊作业后，在门字架上下来时，脚下踩踏的木制梯子发生倾倒，导致刘某录从梯子上摔倒至地面。
