# 阜阳颍东昊源化工阜阳新材料分公司 “6·14”一般管道爆炸事故调查报告

阜阳市政府事故调查组

2026 年 8 月

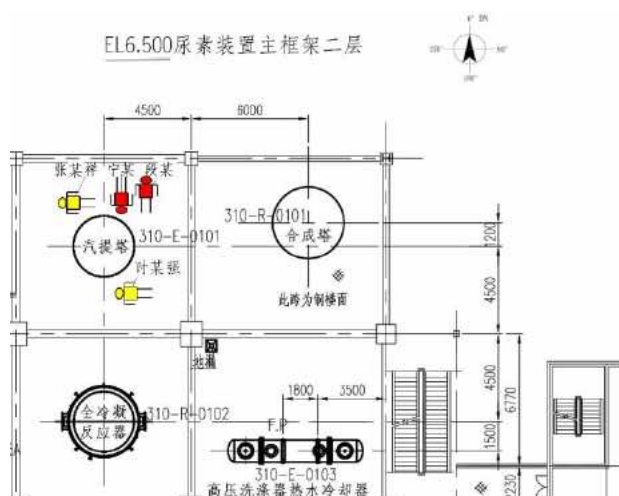
图 3 二层伤亡人员位置分布图

伤亡人员位于二楼和三楼，伤亡人员位置（详见图 3、4），

红色代表死亡，黄色代表受伤。

9 时 32 分 19 秒，尿素装置主框架二、三楼北侧的 CO<sub>2</sub> 放空管道突发爆裂，爆裂产生的管道碎片及高压冲击气浪，致使在事发区域内开展巡检、管道振动排查处置作业的宁某、段某、张某祥、时某强、罗某军、余某龙受伤。

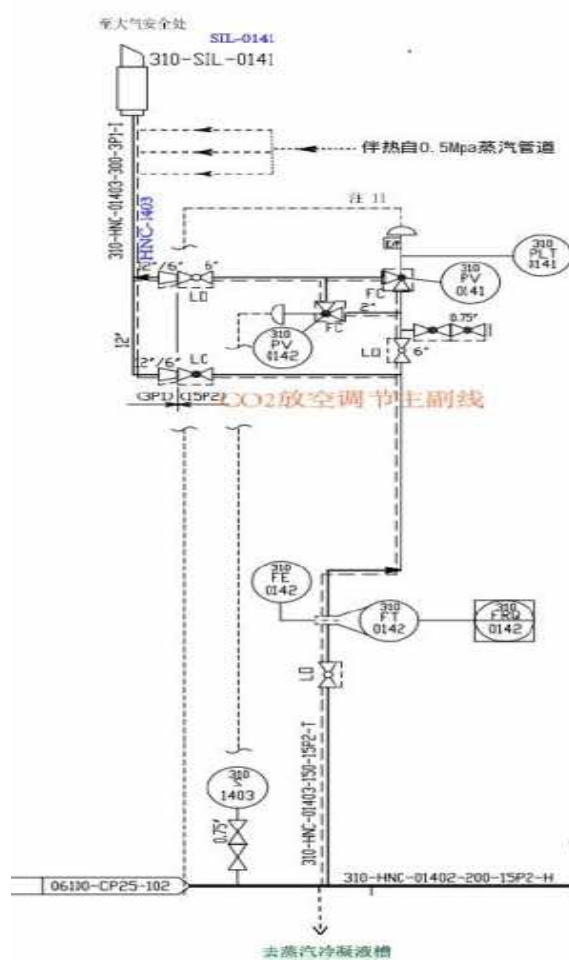
图 5 工艺管道流程简图

55m，管道设有蒸汽伴热及保温，伴热蒸汽管道为 DN20，伴热蒸汽来自于尿素装置低压蒸汽饱和器，蒸汽压力 0.5MPa、温度 160℃，设有三根伴热管，蒸汽由消音器下方进入，由上至下随管道敷设，最终汇入一层的疏水站。放空管道无温度、压力监测系统，在+54.0m 层消音器底部设置排液管（见图 5）。

来自 CO<sub>2</sub> 压缩机总管（DN150）的 14.5MPa 气态 CO<sub>2</sub> 进入尿素界区二楼平台后，经三通接管，一路经远程控制阀进高压圈实施正常生产；另一路进放空系统，放空系统分高压部分和常压部分，高压部分在总管设有 DN150 前后截止阀、放空调节阀组（含气动调节角阀和旁路截止阀），DN150 的前后截止阀、放空调节阀组均为高压。事故单位在截止阀与调节阀组之间增设管道外壁温度监测并远传至 DCS 系统；放空阀最后的截止阀和旁路截止阀后经变径用低压管道连接至消音器，正常工况管道内为常压。两道高压 DN150 截止阀后采用 DN150×DN300 偏心异径管变径后，使用 DN300 的 20 钢管向上穿越+13.5m 层楼板，沿着+20.5m 层楼板下部水平向东约 13.0m 后，转向南水平约 6.3m，再水平转向西约 1.0m 后向上至+54.0m 放空消音器。

DN150 气动调节角阀阀前压力约 14.5MPa，阀后压力为常压，高压 CO<sub>2</sub> 气体经内漏阀门节流快速降压，产生强烈焦耳-汤姆逊降温，管道内部温度下降，CO<sub>2</sub> 气体进入固相态，部分 CO<sub>2</sub> 气体凝华成干冰，遇到管道弯头处沉积、堆积，最后将放空管彻底堵塞。

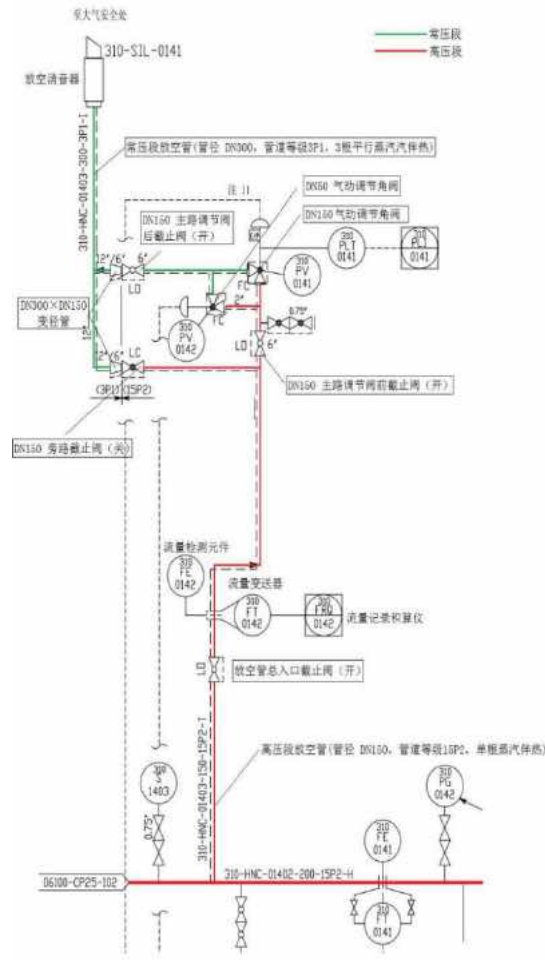
图 6 事故管道仪表图

操作室 DCS 远程控制放空阀组，大流量放空用 DN150 气动调节角阀，小流量放空用 DN50 气动调节角阀（见图 6）。

经现场勘察事故 CO<sub>2</sub> 工艺管线正常操作压力为 14.46MPa（设计压力 16.5MPa），DN150 气动调节角阀和 DN50 气动调节角阀，事故时处于关闭状态；调节阀前后的 DN150 截止阀，事故时处于“锁开”状态；DN150 旁路截止阀，事故时处于“锁关”状态。DN150 气动调节角阀阀体有明显凹坑。

DN150气动调节角阀发生内漏，高压CO<sub>2</sub>气体通过调节阀持续内漏至常压放空管道节流降温凝华形成干冰，放空管伴热效果不足，干冰逐渐积聚堵塞管道，压力持续上升，温度持续下降，管道受高压低温影响发生脆性爆裂。事故单位对管道振动异常工况风险研判不足，应急处置不当，未按照规定<sup>[6]</sup>及时通知日常巡检人员停止进入异常装置区域。安全员到达现场后未及时采取措施疏散无关人员，导致人员未及时退守，造成人员伤亡。
