# 龙岗河流域内涝整治工程“11·24” 一般坍塌死亡事故调查报告

2024年11月24日17时8分许，龙岗街道宝南路103号南联第六工业区内涝整治施工点发生一起一般坍塌事故，造成1人死亡，直接经济损失140万元。

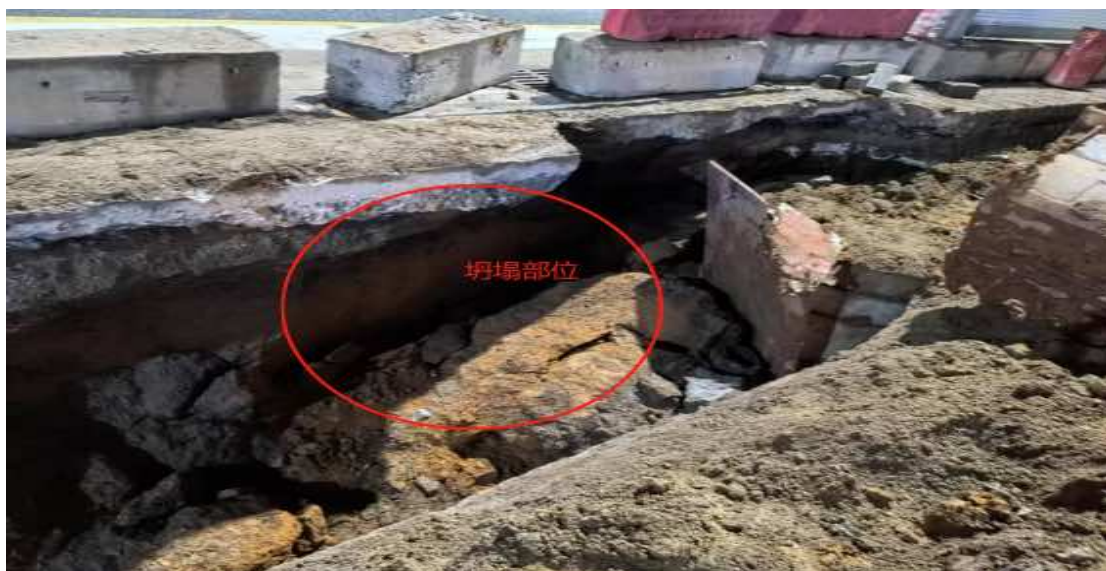
16 时 40 分许，沟槽二次开挖完毕，陈某炬将挖掘机熄火后上厕所，上厕所回来后坐在挖掘机内休息。16 时 50 分许，朱某友回到宝南路作业面。17 时 8 分许，龙某平在挖掘机旁搅拌砂浆，宋某林使用风镐在沟槽内的污水井井筒开口（安装污水管的接口）时，转头发现沟槽侧壁泥土坍塌，朱某友被泥土掩埋。

施工人员进行沟槽二次开挖拓宽沟槽，由于沟槽未经槽钢支护开挖，开挖至设计标高时，朱某友进入沟槽内，沟槽临边市政道路行驶的车辆较多，车辆行驶过程中产生的动态荷载和振动导致沟槽侧壁土体的稳定性被破坏引发本次坍塌事故。

2. 陈某平未按施工方案组织施工，未采用槽钢支护方式开挖沟槽，沟槽内安全防护措施缺失，沟槽侧壁未设置槽钢进行支护防止塌方，确保开挖作业面稳定。

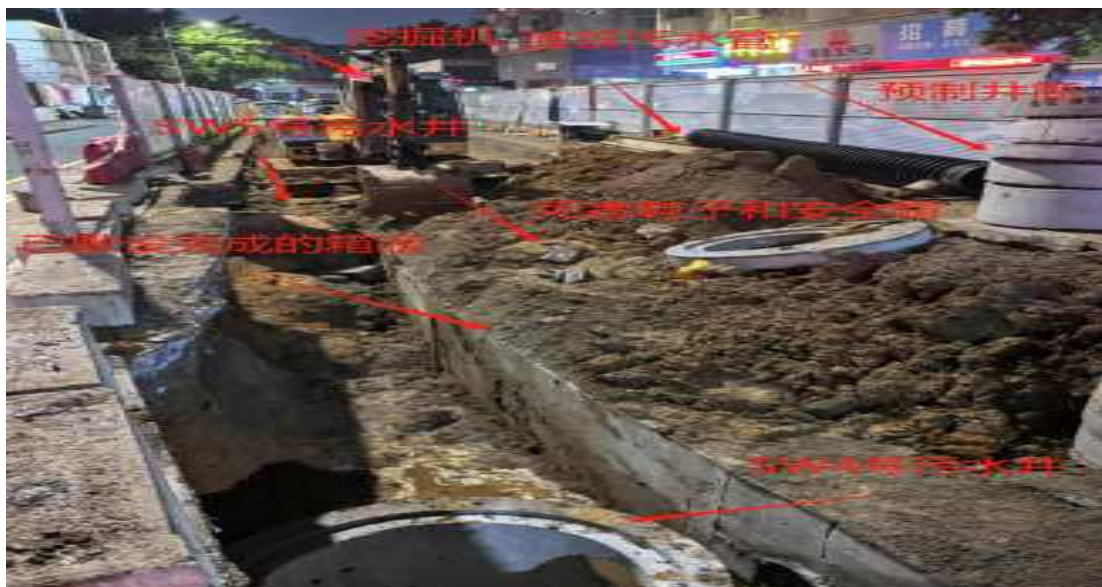
南联第六工业区内涝整治施工点包括宝南路作业面和向银路作业面，施工内容包括污水管道改迁、新建雨水箱涵、新建雨水管道等施工内容，其中新建雨水箱涵完成 218m，新建雨水管道 137m，污水管道 49m，新建雨水箱涵与污水支管同槽布置。事发时，宝南路作业面围挡内的新建雨水箱涵与污水支管沟槽已开挖完毕，新建雨水箱涵已完成施工并回填，由于沟槽宽度不够无法进行污水支管施工，故将沟槽槽钢支护拆除后，使用挖掘机拓宽沟槽宽度满足施工要求。

涉事沟槽属于二次开挖,沟槽长约 6m,宽约 1.1m,深约 2.2m,紧临市政道路,沟槽一侧侧壁为新建雨水箱涵,另一侧侧壁为黏土,沟槽内安装污水支管连接至污水井,污水井井号为 SW4、SW5,坍塌部位距 SW5 号井约 0.5m,沟槽底部残留有坍塌的泥土和破除路面的混凝土块。

4. 拓宽沟槽坍塌的侧壁紧临市政道路，市政道路行驶的车辆较多，沟槽侧壁土体的稳定性被破坏。
