## 红塔研和云南太标精工铸造有限公司“5·28”一般物体打击事故调查报告

发布时间：2025-08-28 10:55 来源：红塔区应急管理局 【打印】

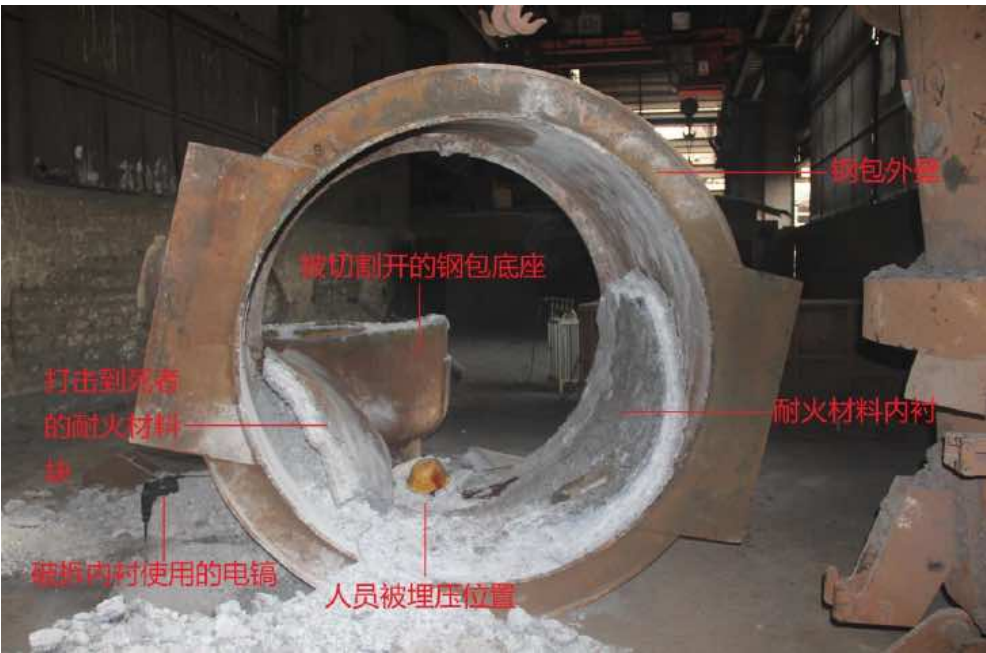
事发地点位于云南省玉溪市红塔区研和工业园区数控产业园云南太标精工铸造有限公司修理车间修包区域场时救援工作已结束。现场留有一座已经切割后的钢包底座，及钢包切割后呈中空状直径约2.5m的圆柱形钢圈的措施；此次事故发生于钢圈内，钢圈有约20cm厚的钢制外壁，内壁是约10cm厚的钢包耐火内衬，主要材料有一块脱落后的钢包耐火材料，该耐火材料面积约1m²，重量约150kg，此块耐火材料旁有一顶安全帽及血迹，把电镐，钢圈附近有一堆已脱落的粉块状耐火材料，现场已设置警戒区域。

经查看事发时现场监控录像，可以看到黄\*东和乔\*庆在进行钢包内衬拆卸作业时，内衬高度明显高于作业耐火材料垮塌后，钢包因失衡有滚动的现象。

云南太标精工铸造有限公司钢包内衬清理作业人员乔\*庆、黄\*东在未固定钢包，未进行安全确认的情况下衬高度高于肩部的钢包内进行破拆作业，在使用电镐凿击时顶部的内衬掉落，从而打击到作业人员乔\*庆，是原因。

**（一）**云南太标精工铸造有限公司要全面落实安全生产主体责任；要召开安全会议，认真分析事故原因、教训；加强生产区域的安全管理，落实责任要求，严格奖惩；认真对员工进行再教育，落实三级安全教育培训制按照操作规程进行作业，提高员工的安全意识和自我保护能力，坚决消除各类安全隐患，避免生产安全事故的发生。
