# 宁夏盐池县四股泉煤业有限公司四股泉煤矿 二号井“3·29”一般运输事故调查报告

宁夏盐池县四股泉煤业有限公司  
四股泉煤矿二号井“3·29”事故调查组  
2025 年 5 月

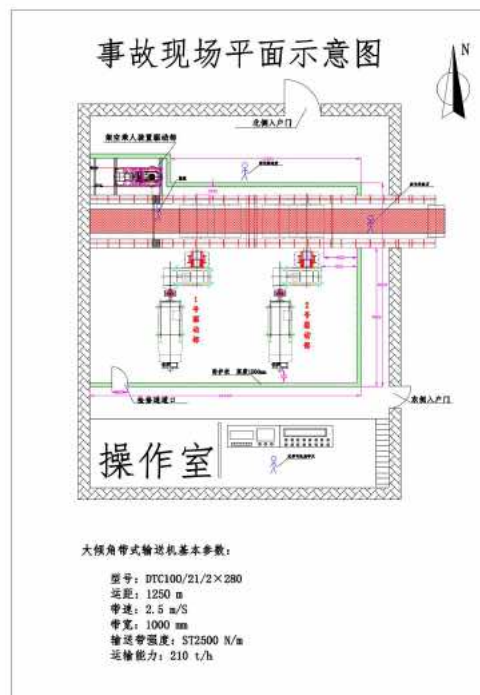
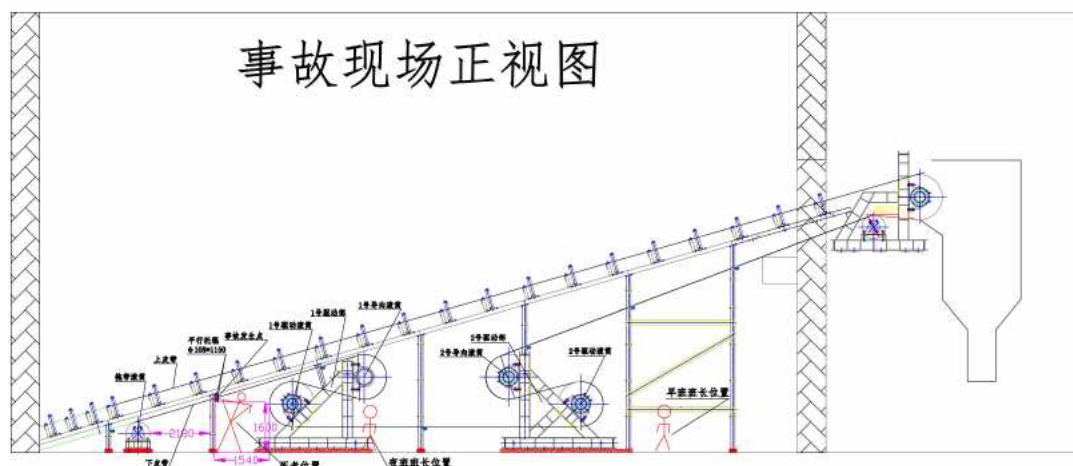
3月29日08时02分，早班带式输送机司机屈某文到达主驱动机房后与张某进行现场交接班，在靠北侧防护栏外，屈某文发现正在运行的带式输送机在1号折返滚筒附近的地面有被撕裂的输送带条（宽约2厘米，长约30米），输送带条已从输送带带体断开，一端落在地面，另一端挂在主斜井井口往上第二个平行托辊（ $\phi 108 \times 1100\text{mm}$ ）靠北侧端部。

08 时 06 分，陈某宏、黄某万先后赶到主驱动机房驱动部北侧防护栏外查看输送带损伤情况，两人决定停机后再处理。黄某万安排屈某文到主驱动机房二楼控制室停机。08 时 07 分，屈某文在控制室电话通知三区段煤仓给煤机司机张某强停止放煤，待输送机空载后停机。陈某宏、黄某万分别在防护栏外找输送带撕裂点；此时，张某从北侧防护栏外经过黄某万身旁走向南侧防护栏。08 时 09 分，陈某宏听到张某大声呼救，发现张某在主斜井井口往上第二个平行托辊的输送带下面，左臂被夹在输送带和托辊之间，陈某宏急忙命令屈某文紧急停机。

事故发生的主斜井井口往上第二个平行托辊与输送带

之间。

事故的直接原因：作业人员在带式输送机未停机的情况下，违规处理撕裂的输送带条，被卷入带式输送机，导致事故发生。

2. 矿井安全管理不到位，矿井生产安全事故隐患排查不到位，未能及时查出主驱动机房存在的防护栏封闭、隔离不严密，缺设电子围栏等生产安全事故隐患；事故教训吸取不深刻，本企业发生的事故未能做到举一反三，安全专项整治不全面。

**（三）完善安全防护措施。**在关键部位增加“技防”手段，规范设置安全防护栏，主井驱动机房转动部位应安设“电子围栏”，人员误入警戒范围内，对设备进行闭锁并告警。机房关键部位应增加视频监控，实时监控作业环境和人员操作行为，实现“无视频不作业”。
