# 上海轨交 11 号线高架桥 “5·9”一般高处坠落事故调查报告

编制单位：上海市嘉定区生产安全事故调查组

编制日期：2026 年 8 月 13 日

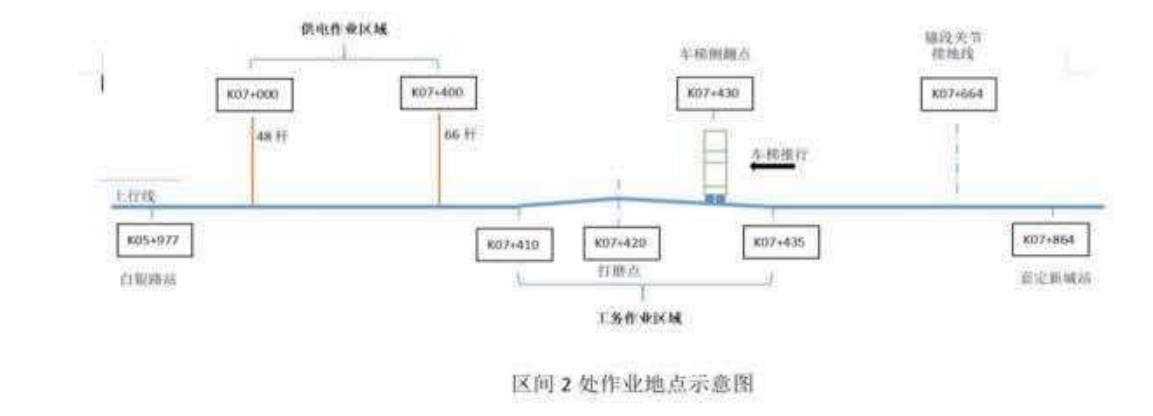
图 1

同日 0 时 25 分，李卿卿对接触网（轨）集中修作业人员进行安全技术交底。0 时 46 分，霍立烨和张宇首先在嘉定新城站站台内挂设了 1 根接地线及在上行线绝缘锚段处挂设了 2 根接地线，而后 5 人在嘉定新城站站台内的轨行区搭建梯车，至 1 时 10 分梯车搭建完毕。霍立烨和张宇留在梯车作业平台上，两人的安全带均系挂在梯车框架上，李志超、尚佳迅两人推行梯车向北沿上行线往作业区域 K07+000~K07+400 方向行进，推行过程中，尚佳迅返回站台拿轨距尺，李志超独自一人继续在梯车右后方推行梯车，梯车行至绝缘锚段处，徐红兴上前先将接地线拆下，待梯车通过后，徐红兴在原处再挂设拆下的接地线，李志超则继续一人推行梯车前进，李卿卿跟随在梯车后方约 30 米处。

1 时 16 分 54 秒，梯车推行至上行线 K07+430 处（此时该处西侧钢轨已被抬高）时，梯车左前轮脱轨，梯车整体向左侧翻坠落至高架桥下西侧路面上，蹲在梯车作业平台上的霍立烨、张宇随梯车一同坠落。

（上述内容详见图 1）

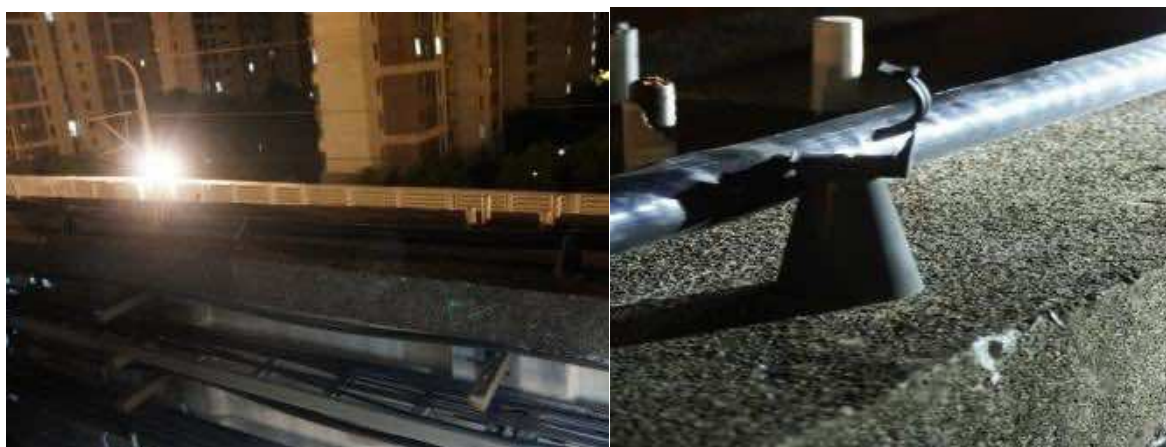
图 2

1. 轨交 11 号线嘉定新城站-白银路站上行线 K07+430 处西侧水泥挡墙、卡轨破损。(图 2)

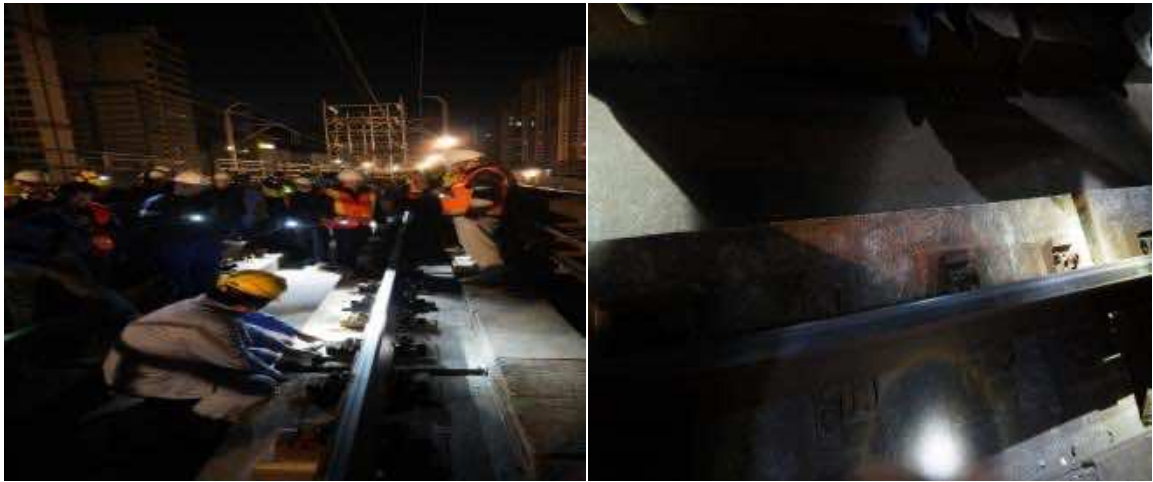
图 3

2. 轨交 11 号线嘉定新城站-白银路站上行线 K07+420 处轨底坡存在打磨痕迹，轨道宽度 1.435 米。(图 3)

(4) 专家技术分析结论为：工务专业在进行轨道水泥基座打磨作业时，将一侧钢轨抬高约 20 厘米，作业区间形成异常坡度与轨距。接触网检修专业误将载人梯车推经该作业区间，梯车

左前轮脱轨，侧倾翻倒，自 20 米高架路面坠落。

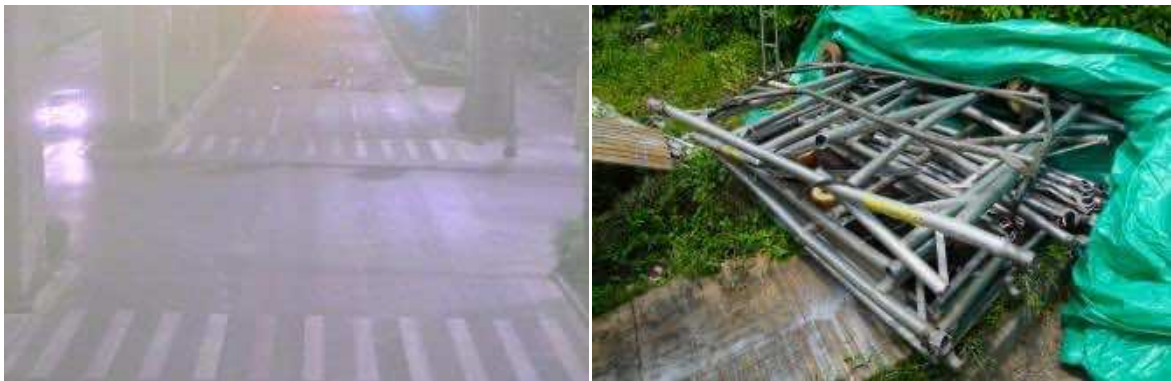
图 4

3. 轨交 11 号线嘉定新城站-白银路站上行线 K07+430 处高架下方路面留有解体的梯车，高架桥面离地 20 米。（图 4）

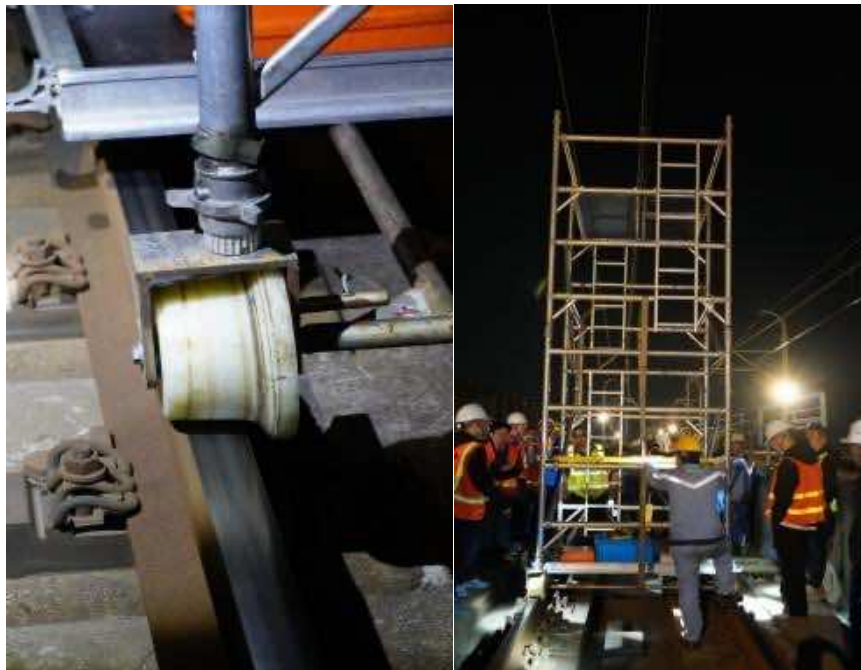
4. 事故梯车为 BOSS1450 攀梯式铝架，由框架和配件组装而成，使用人力推行，车轮为工字钢滑轮，内侧凸缘卡在轨道内。梯车长 1.5 米，宽 1.84 米，作业平台高度 3.6 米，平台护栏高度 0.6 米，平台载重 275 千克。（图 5）

图 5 同类型梯车，非事故梯车
