# 湖南省应急管理厅

## 郴州市苏仙区王仙岭景区道路“4·3”重大翻车事故调查报告

湖南省应急管理厅 时间：2017-09-27 00:09

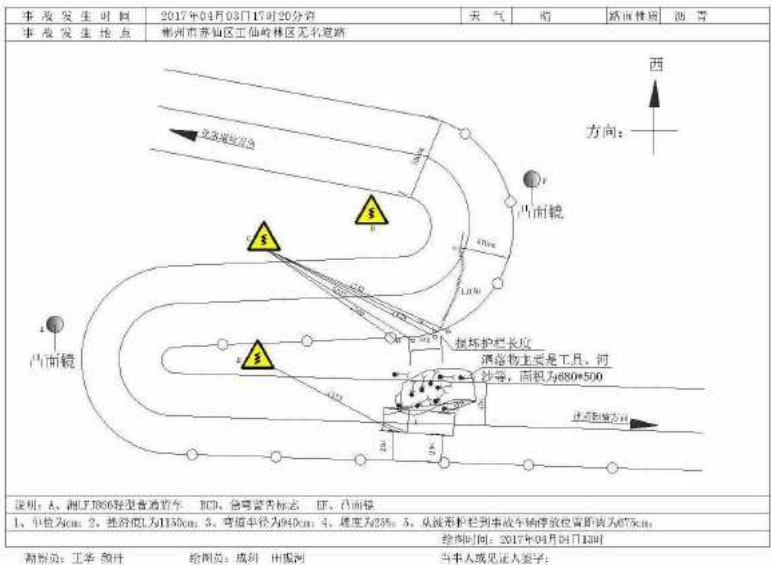
## 4.3 事故现场示意图

事故发生后,事故车辆处于启动状态,挡位在空挡位置。驾驶室顶棚变形、前挡风玻璃和左车门玻璃破碎,驾驶室的左、右A立柱均向后弯曲变形,左车门扭曲变形。车头左侧部位附着泥土以及竹枝,左前雾灯破损以及前保险杠脱落,货厢前安全架从两侧断裂,中间四根支撑杆弯曲与安全架焊接处断裂。货厢左侧离地高88cm处留有连续擦痕,长度48cm,左右后栏板留有碰撞变形痕,左侧防护栏上留有刮擦痕,左侧前轮胎表面和后轮胎外缘有明显的横向刮擦痕。驾驶室正面与车厢左右两侧喷涂“道路绿化”字样,驾驶室车门喷涂“郴州市城市道路绿化处”字样。

事故车辆停留位置距B点(见4.3事故现场示意图)连续转弯警示标志牌1215 cm,左侧前、后轮距离右侧路边线250 cm、246 cm;现场路面留有明显车辆挫印痕L长1150cm,起点a距离左边线470 cm,终点b距离C连续转弯警示标志牌1615 cm;左侧波形护栏破损长度800 cm,其中240 cm有明显的车辆碾压痕迹,破损波形护栏中间两立柱与波形护栏连接分离,立柱向右倾斜,未变形。护坡上遗留有硬物刮痕。
