# 东莞麻涌利仁源钢化玻璃有限公司“7·16” 一般机械伤害事故调查报告

东莞市政府事故调查组

2025 年 12 月

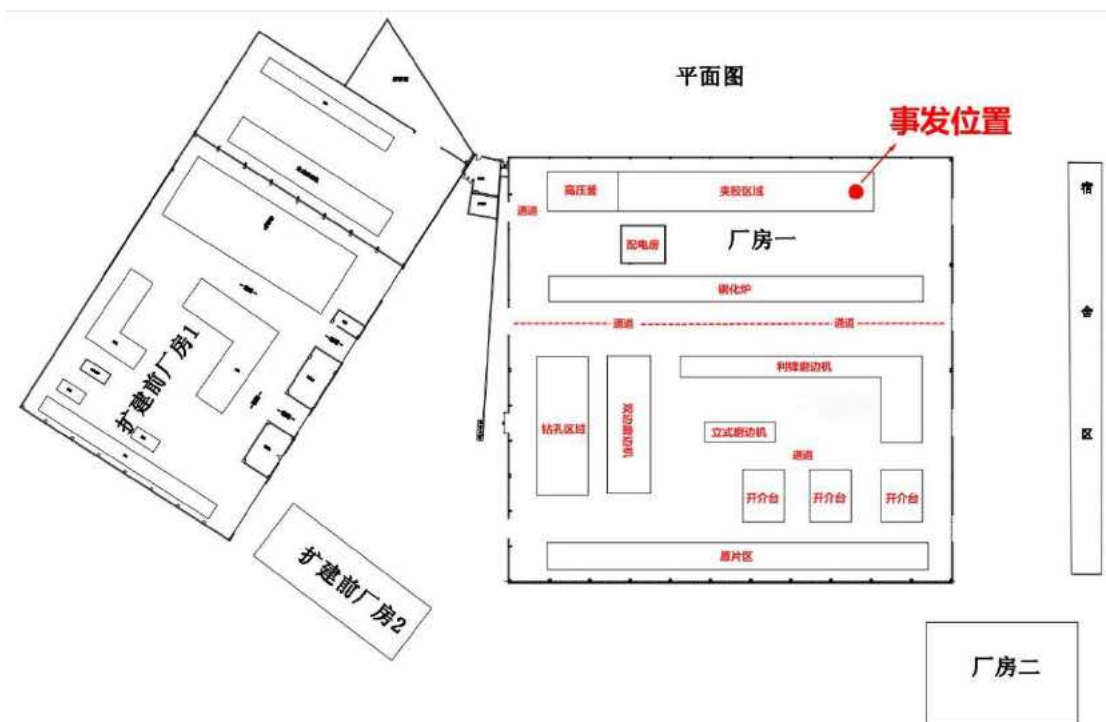
图1 厂房平面图

1.事故现场位于东莞利仁源公司厂房一车间内，该车间为单层钢结构厂房，车间内部设有干夹线、钢化炉、磨边区、钻孔区、开介区和原片区（如图 1）。

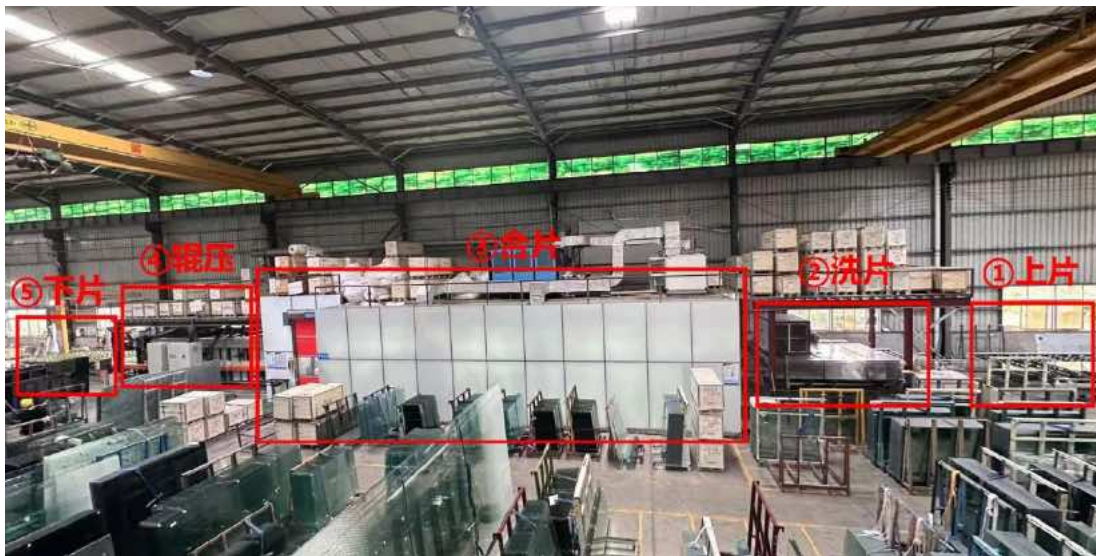
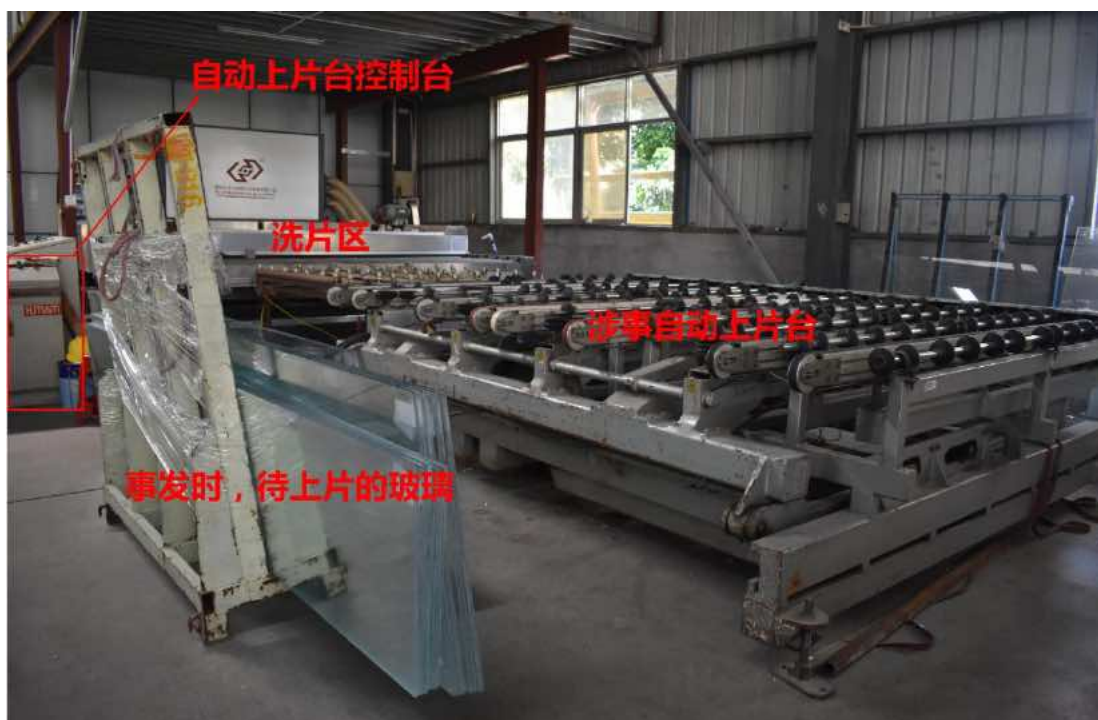
2.事发的干夹线主要工序包括：①上片-②洗片-③合片-④辊压-⑤下片-⑥高压釜处理。事故发生在第一道工序的自动上片台处。该自动上片台于2018年安装，配合原有旧的干夹线生产使用。因旧产线设备影响产品质量，东莞利仁源公司于2024年底对合片房进行了升级改造，自动上片台与高压釜则维持原样，一直沿用至今（如图2、3）。

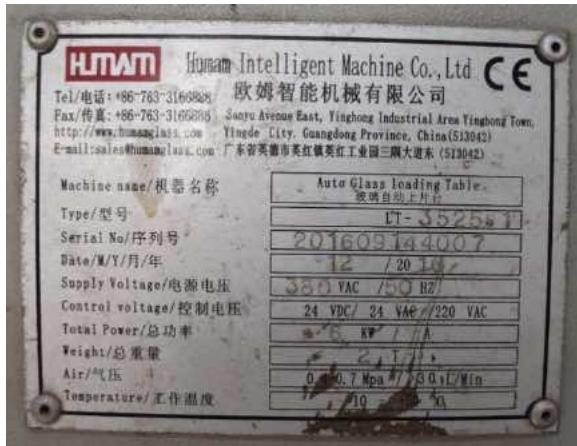
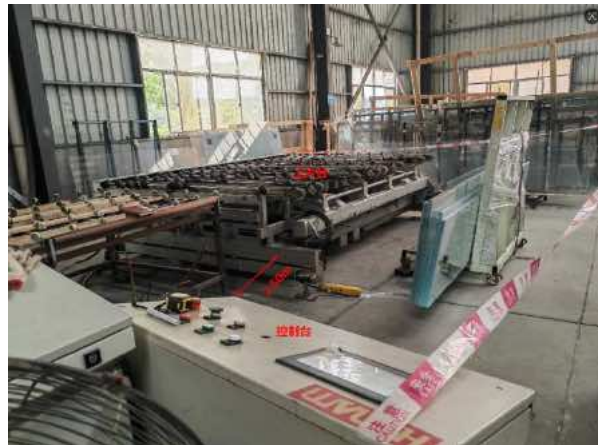
1.设备名称：玻璃自动上片台，制造厂商：英德欧姆智能机械有限公司，设备型号：LT-3525S1，出厂日期：2016年12月，该设备由控制台和上片台组成，两者相距约2.50m（如图4、5）。

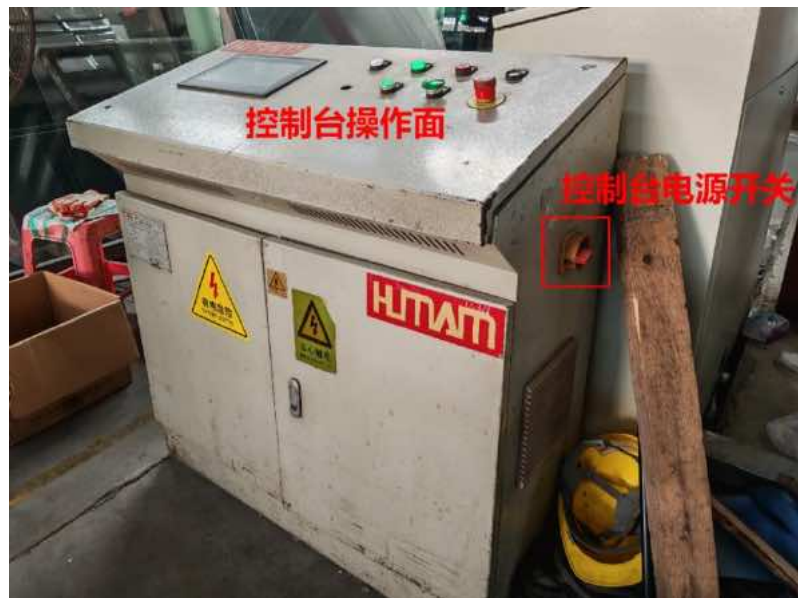
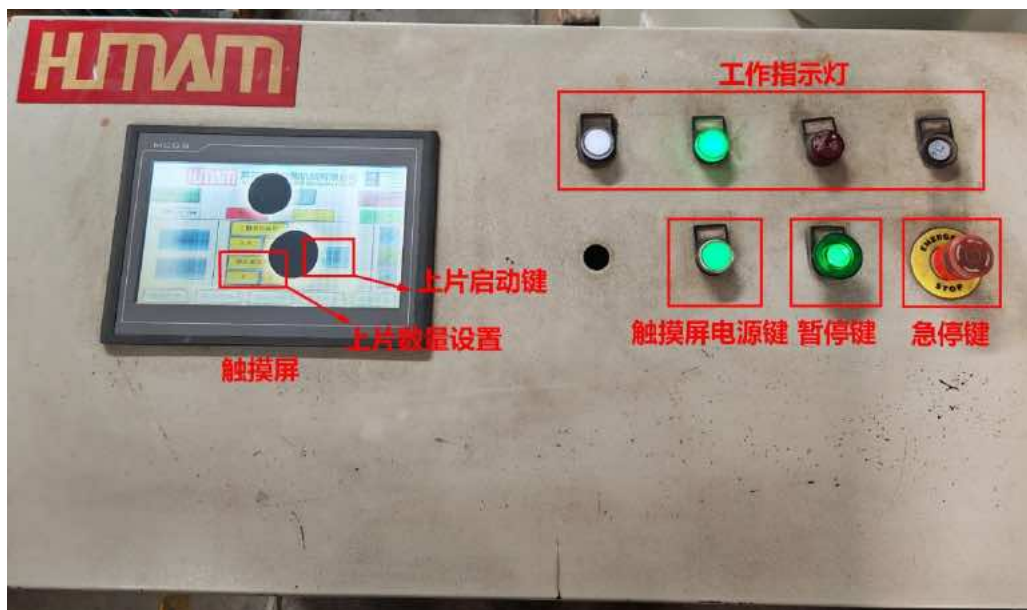
2.控制台侧面装有电源开关，操作面主要由 3 个按键和 1 块触摸屏组成，3 个按键分别为触摸屏电源键、暂停键和急停键；触摸屏主要用于设置上片模式和上片数量等参数。事发时，上片台设置为自动上片模式，玻璃片数为“1” [6]（如图 6、7）。

[6] 根据赵佳陈述，当自动上片台玻璃数量设置为“1”进行上片时，自动上片台在完成一块玻璃上片后，会停止在原始状态，需要人工重新在控制台触摸屏设置片数并点击“确认”，自动上片台才会进行下一块玻璃的上片操作。

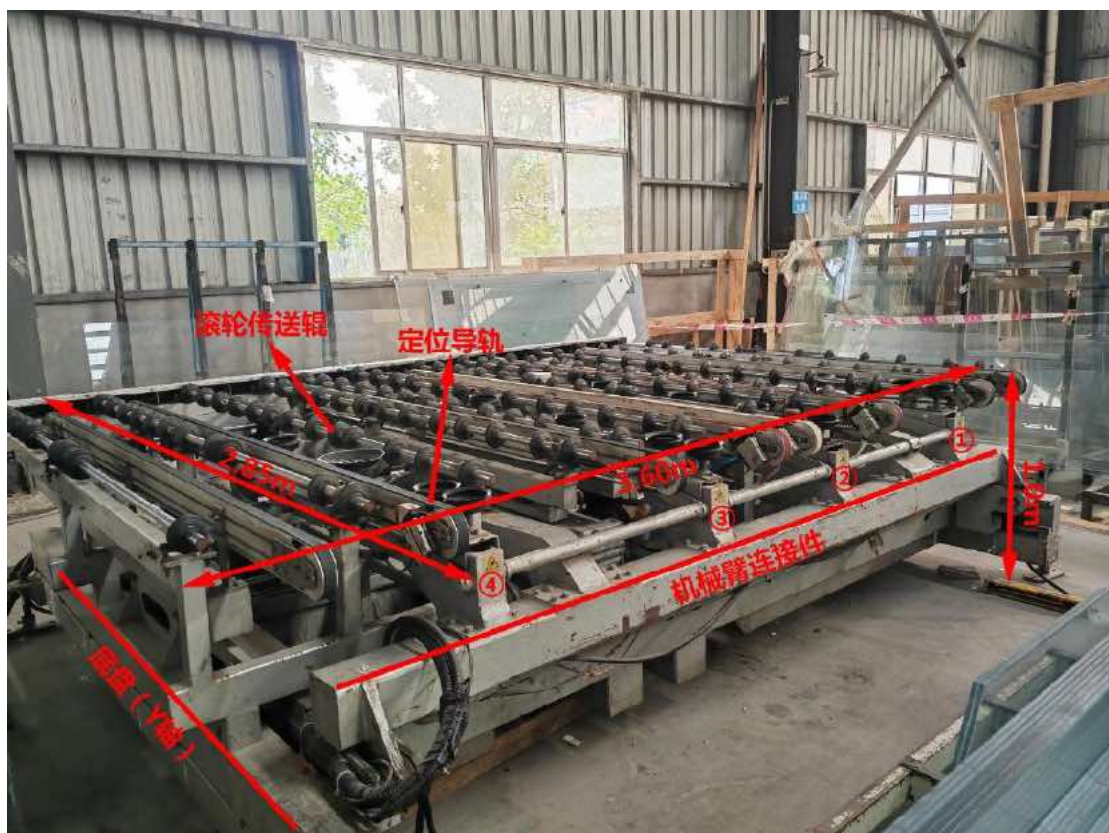
图8 上片台概况

3.上片台长约 3.60m、宽约 2.85m、高约 1.0m，主要由 2 个电动机、1 套真空泵及相应的气路控制系统、吸盘机械臂（4 条）、台面支撑输送机构和底盘（Y 轴）等部分构成。其中，电动机分别供底盘（Y 轴）和吸盘架翻转使用；真空泵由车间空压机提供气压，通过气管连接吸盘使用；吸盘机械臂通过钢构连接件与底盘（Y 轴）连接；台面支撑输送机构主要由滚轮传送辊（12 条）和定位导轨（8 条）组成，当玻璃被吸盘机械臂吸附到台面后，定位导轨自动调节玻璃位置，再由滚轮传送辊把玻璃输送至下一工序（如图 8）。

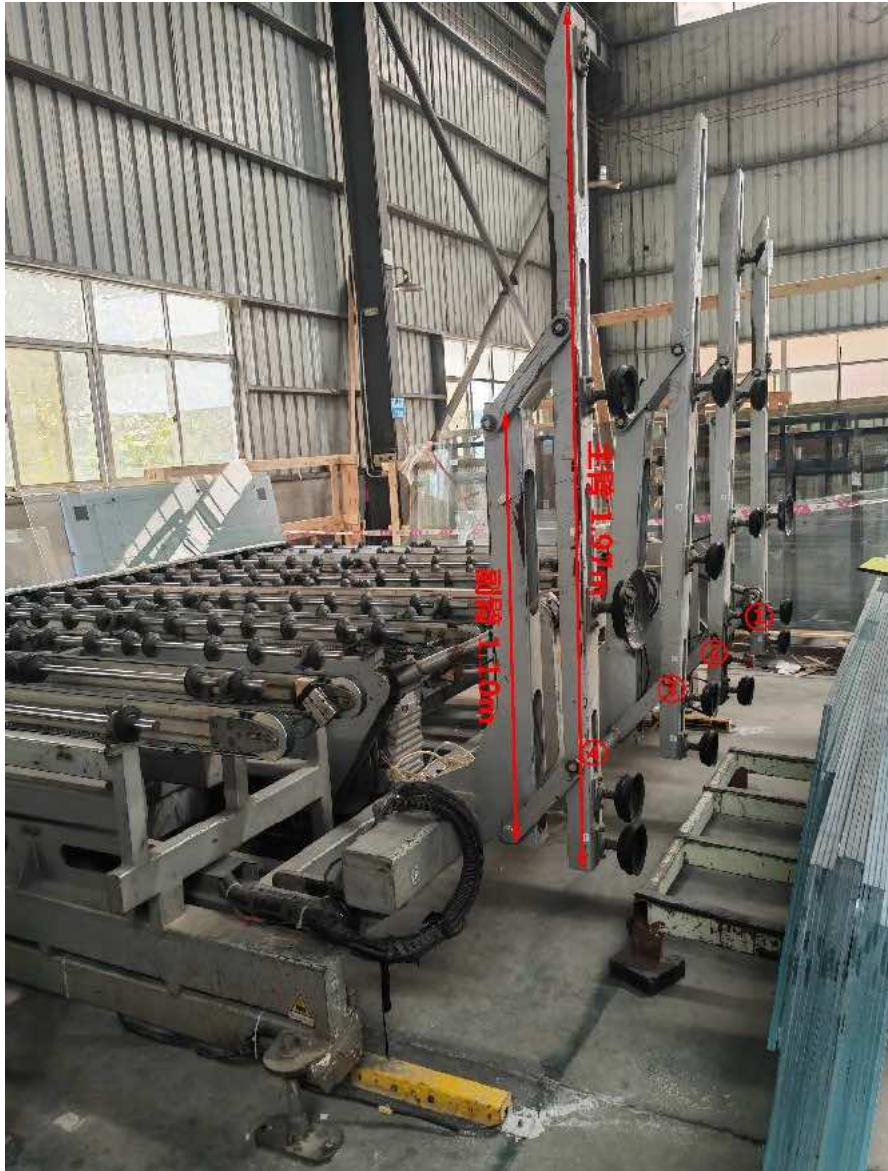
图 9 吸盘机械臂

4.吸盘机械臂共有4条，从上片台前端起算分别编号为①②③④，统一安装在一条钢构连接件上，连接点安装有翻转机构。每条吸盘机械臂由2条钢臂组成，主臂长约1.97m，宽约0.10m，高约0.06m；副臂长约1.10m，宽约0.10m和高约0.09m。主臂上装有吸盘，日常生产中，会根据玻璃尺寸及重量调整吸盘数量<sup>[7]</sup>（如图9）。

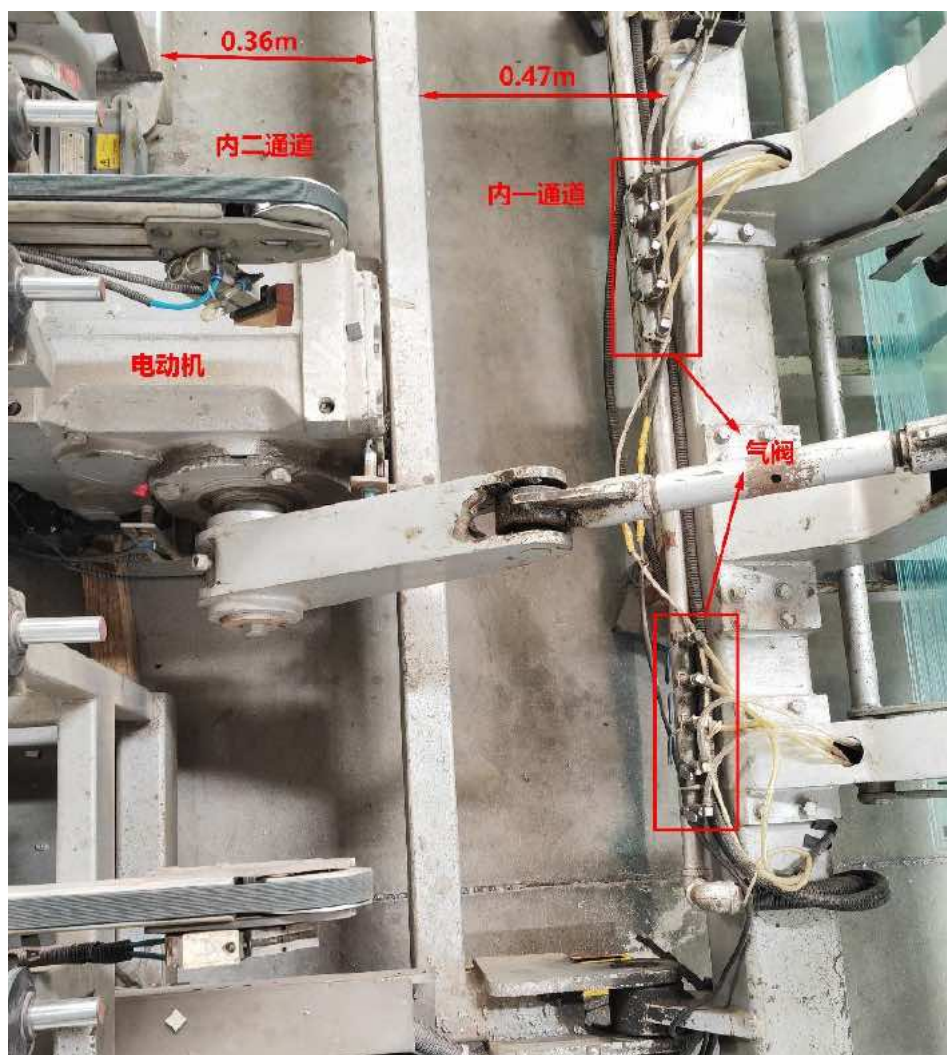
图 10 机械臂翻转后的内部空间

5.自动上片台启动后，吸盘机械臂由翻转机构带动上翻至直立状态，底盘（Y 轴）同步向外平移，当吸盘机械臂上的感应器触碰到玻璃时，吸盘开始吸附玻璃。在此状态下，底盘（Y 轴）的矩形钢管与机械臂连接件之间形成宽约 0.47m 通道（下称内一通道），矩形钢管与上片台主架之间形成宽约 0.36m 的空间（下称内二通道）。上述两个通道都在机械臂的运行范围，日常需要

调节气阀时，操作人员会短暂进入内一通道区域操作（如图 10）。

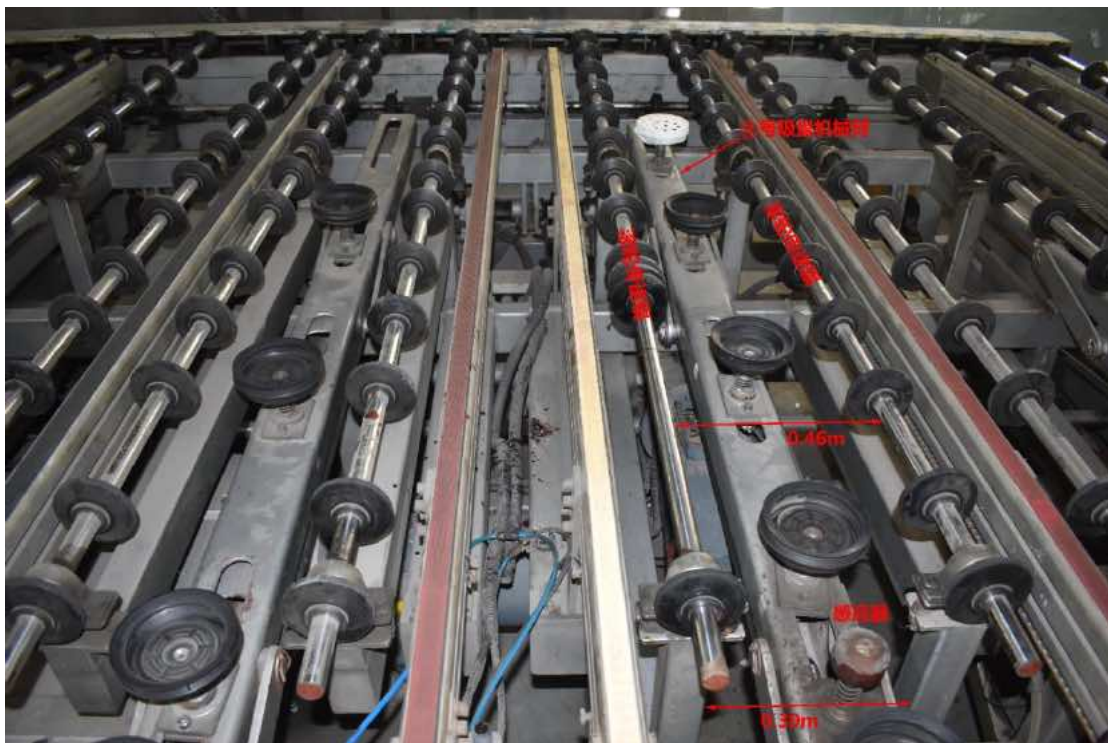
图 11 ②号吸盘机械臂

6.事发时，谭国松在内一通道弯腰调整气阀，被下翻的机械臂压在②号机械臂回收位置的间隙里。②号机械臂共装有 5 个吸盘，最底下吸盘旁装有感应器<sup>[8]</sup>，机械臂两侧为滚轮传送辊，其间距约为 0.46m。传送辊底座为两条钢构竖梁，其间距约为 0.30m（如图 11）。

[8] 日常生产中，机械臂通过底盘（Y 轴）向玻璃堆垛平移，当②号机械臂上的感应器碰到玻璃时，吸盘会自动抽气吸附玻璃。

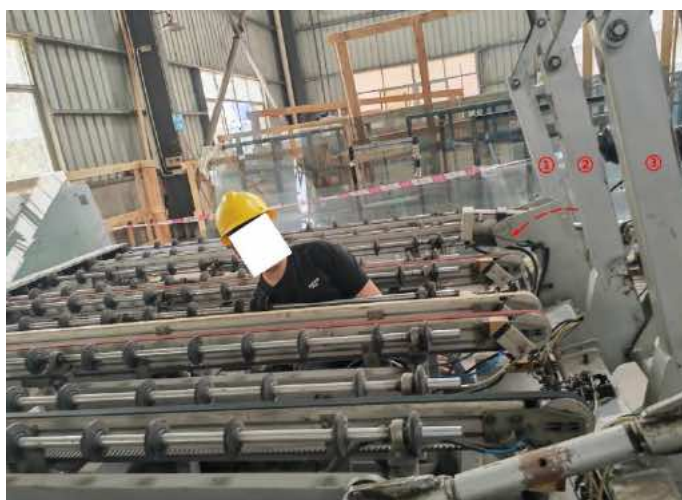
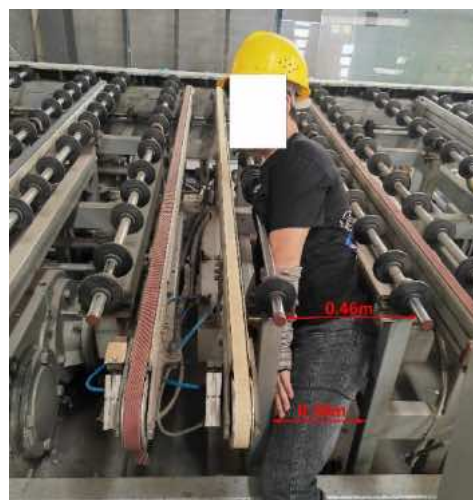
1.谭国松安全意识淡薄，在短时间内多次操作控制台后，未认真核实自动上片台的运行状态<sup>[4]</sup>，冒险进入机械臂运行区域内，导致自身在机械臂下翻复位时躲避不及，被机械臂压在自动上片台间隙里。

2.自动上片台未设置有效的安全防护装置<sup>[5]</sup>，导致谭国松在上片台运行区域内操作时，被正常复位的吸盘机械臂压倒受伤。

7.事发时，谭国松正在③号机械臂的内一通道区域操作，当其发现机械臂下翻时，立即向后回撤，最终被②号机械臂压倒在片台的间隙里（如图 12、13）。

东莞利仁源公司要深刻吸取本次事故教训，强化安全生产主体责任，一是要严格落实全员安全生产责任制，明确各岗位责任范围和考核标准等内容，科学建立并严格落实安全生产管理制度和安全操作规程；二是要强化从业人员安全管理，持续加强安全生产教育，确保从业人员严格执行本单位的安全生产规章制度和安全操作规程；三是要强化生产现场安全管理，加大事故隐患排查治理力度，定期做好机械设备检维修工作，落实针对性安全防范措施，坚决遏制同类型事故发生。
