## 关于石岩街道罗租社区天格科技园C栋配电房“3·8”一般物体打击事故的调查报告

稿件来源：深圳市宝安区应急管理局

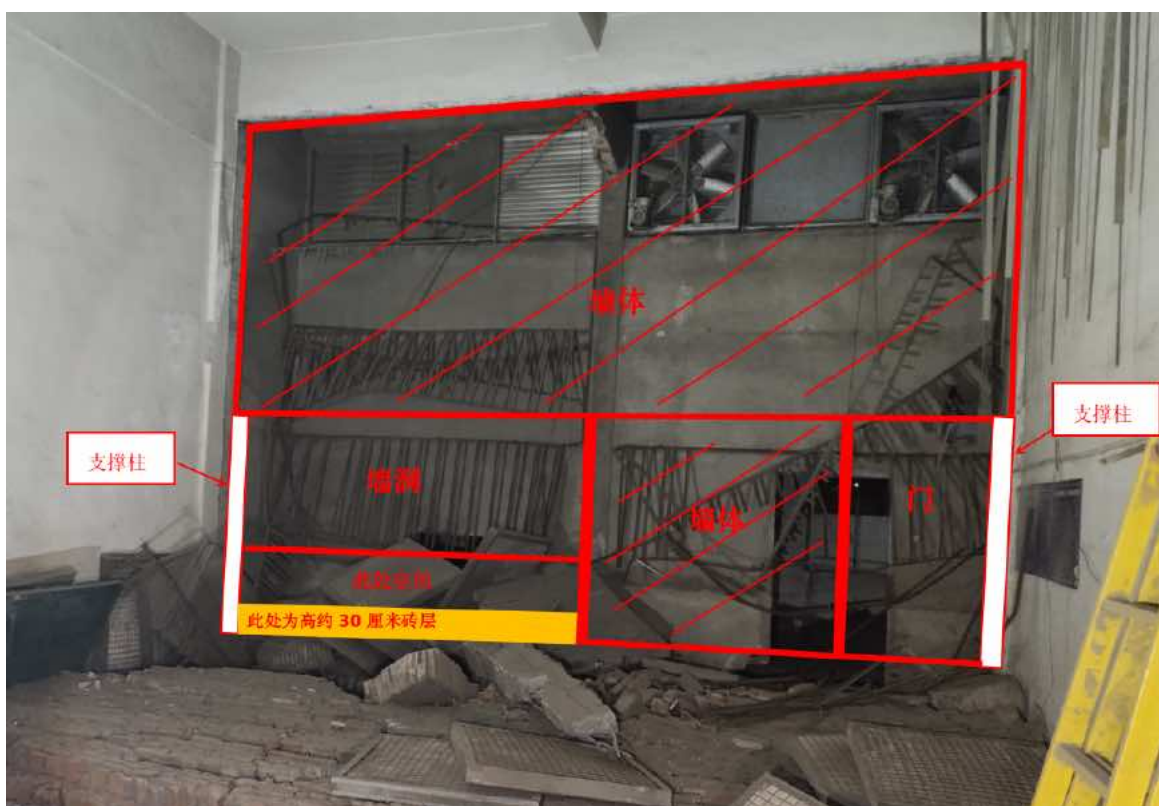
2023年3月7日16时许，梁海民回收经营部工人将涉事配电内一个变压器（高约2.2m、宽约1m）绑在叉车上往外拉时，变压器撞在配电房内一面隔墙（简称涉事墙体，详见图1）的门框（高约2m、宽约1.2m）上，导致涉事墙体发生晃动（松动），存在倒塌事故隐患。梁志明考虑到涉事墙体经撞击后存在倒塌风险，同时该墙体上有尚未拆除的金属废品，于是便安排工人将涉事墙体拆除。

图1 涉事墙体未拆除前示意图

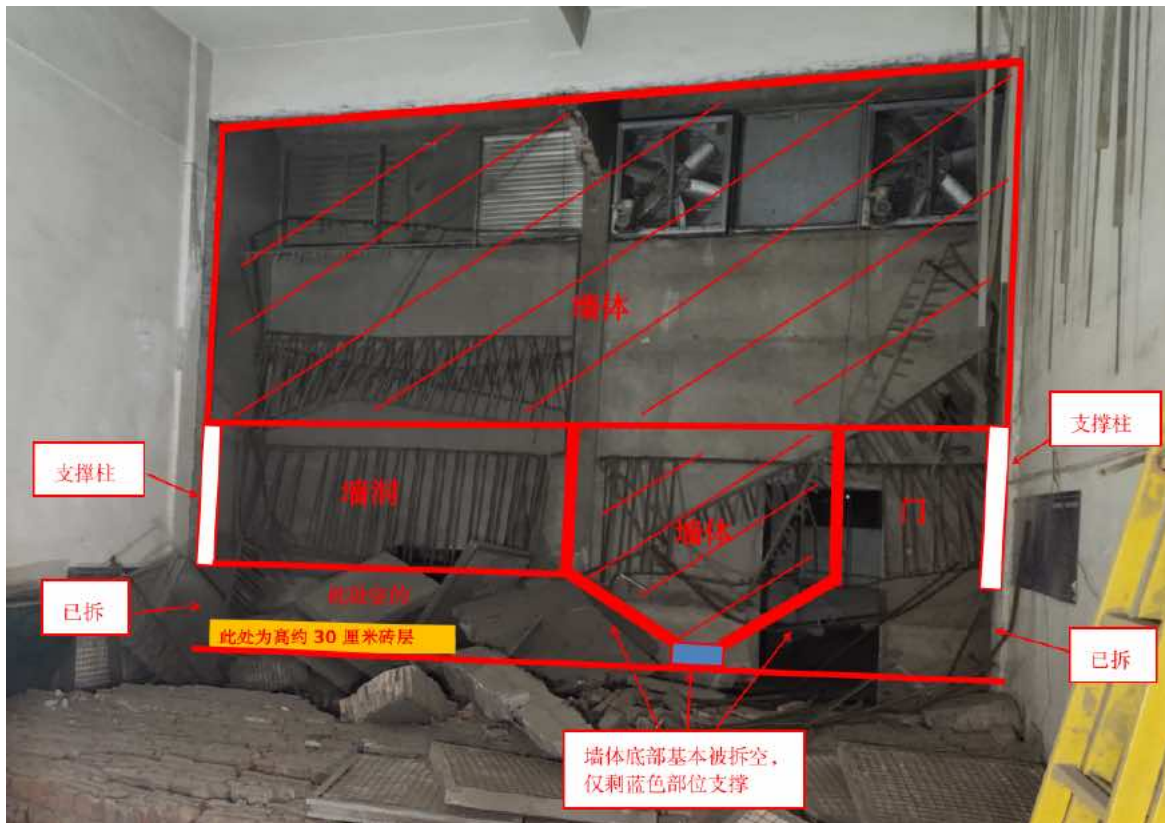
1.涉事墙体高约5.28m、宽约6.8m、厚约0.23m，墙上开有门和墙洞；事发时，涉事墙体底部位置基本已被拆空（详见图2），存在倒塌风险。

3.工人违章冒险作业，在进行墙体拆除作业时先拆除了支撑墙体的左右两侧柱子，接着掏掘墙体底部位置，工人的行为违反了《建筑拆除工程安全技术规范》（JGJ147—2016）第5.1.1条“人工拆除施工应从上至下逐层拆除，并应分段进行，不得垂直交叉作业，当框架结构采用人工拆除施工时，应楼板、次梁、主梁结构柱的顺序依次进行”及第5.1.3条“当人工拆除建筑墙体时，严禁采用底部掏掘或推倒的方法”的规定。

图2 事发时涉事墙体被拆除状况示意图

涉事墙体被工人采用底部掏掘方式进行拆除，导致墙体处于失稳状态（存在倒塌风险），墙体在自身重量作用或受到外力作用的情况下突然发生倒塌，造成本起事故。

1. 加强对作业人员的安全教育和培训，增强工人安全防范意识，确保工人具备必要的安全生产知识；上岗前做好施工安全技术交底，保障安全措施落实到位。

2. 加大对作业现场的安全隐患排查力度，对查出的安全隐患要及时整改，加强对工人的管理，督促其严格遵守安全生产规章制度和操作规程，杜绝作业现场人员违章指挥、强令冒险作业及违反操作规程的行为。

3. 经营部主要负责人应认真督促和检查本单位安全生产工作，加强作业现场监督管理，确保作业过程中安全管理措施落实。
