# 嘉兴市应急管理局

## 嘉兴桐乡百力达太阳能股份有限公司“7·26”火灾一般生产安全事故调查报告

信息来源：市应急管理局 访问次数: 6261 发布日期： 2022-01-11 浏览次数：

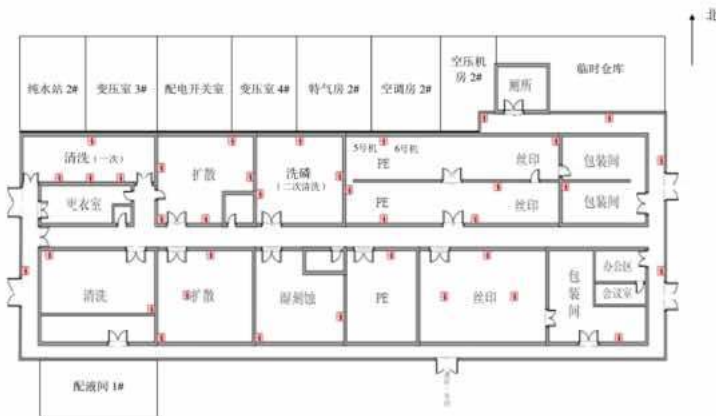
图1 二三车间平面布置图（标处为在用状态）

火灾事故发生在百力达公司二三车间，该车间为单层钢梁-混凝土柱结构（北侧局部为单层钢混结构）长约128米，南北宽约65米，高约9米，建筑面积约8438平方米。其北侧部分主要为纯水站、变压室、特气房、空压机房；南侧部分主要为清洗、扩散、PE、丝印、包装等工序间（详见图1）。厂房共设4个安全出口，出口沿西侧外墙设有2个，沿东侧外墙设有2个。车间上方是隔层（高约5米），安装有电气线路、通风管道排放管道及部分原辅料输送管道，通往隔层的通道入口共有两处，分别设置在车间东西两侧。

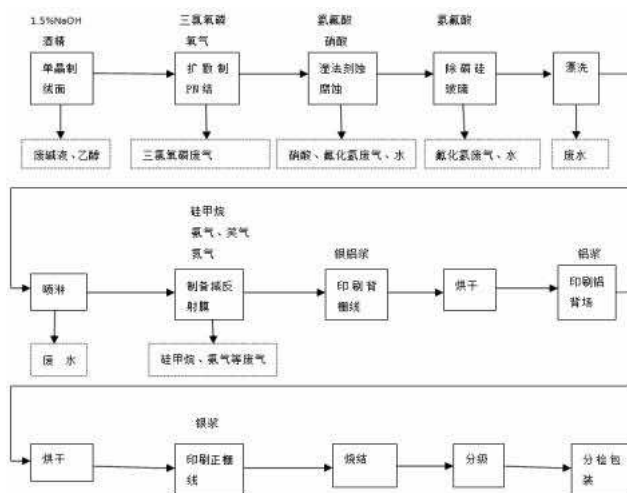
图2 单晶硅生产工艺流程

事故车间主要生产工艺为：采购的单晶硅板先后进行一次清洗、扩散、二次清洗刻蚀、管式PECVD（全离子体增强化学气相沉积法，以下简称PE，事发时在用两台设备，分别为5号机、6号机）、丝印、成品包装（图2）。

其中PE工序的生产工艺流程为：特气房硅烷、氨气经管道通入PECVD设备上在特定环境下反应，反应多气、硅烷以及反应尾气通过真空泵抽出，进入通过卡扣连接固定的不锈钢密闭管路，然后进入不锈钢硅烷应筒缓冲反应，再进入不锈钢硅烷燃烧塔，使硅烷在燃烧室与空气接触燃烧，燃烧后的气体穿过填料层再进入化塔喷淋室，经过喷淋处理，使废气与中和循环液接触反应，最后进入脱液器处理后由抽风机排入大气。硅气年使用量分别为1.8吨、7吨。
