# 东莞沙田润发布匹加工有限公司“3·1”一般 火灾事故调查报告

东莞市政府事故调查组

2024 年 7 月

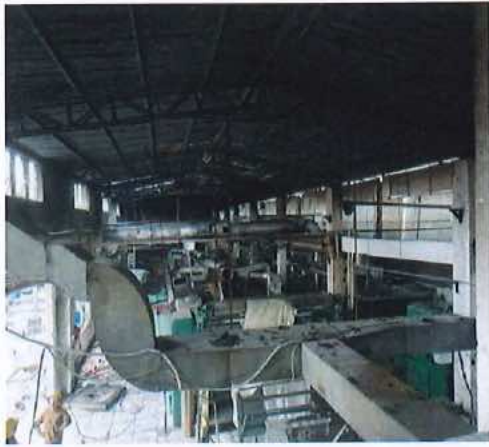
1.涉事生产车间火灾过后破坏较为严重，该生产车间门窗、屋顶和部分原辅材料等都被烧损（如图1）。

图1 涉事生产车间发生火灾后  
受损状态

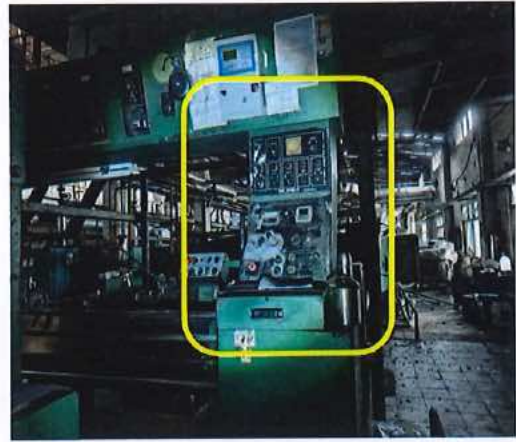
4.1号布匹定型机设备采用管道天然气直接燃烧加热，1号布匹定型机上方安装有天然气泄漏浓度检测报警器，据现场人员描述，事发时没有听见可燃气体报警器报警。经现场勘察发现可燃气体报警装置事故时无故障，因此排除天然气泄漏（如图2、图3）。

图2 1号布匹定型机南段控制柜和  
机台上可燃气体报警器控制箱

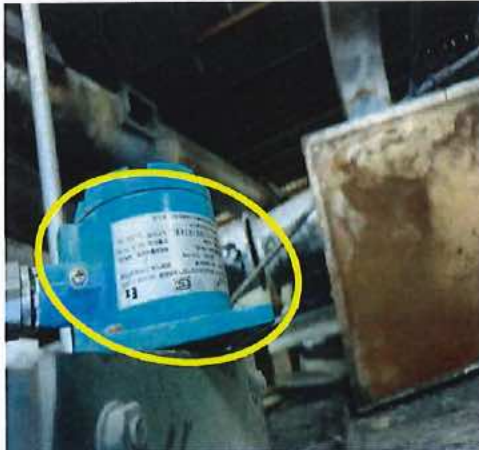
图3 1号布匹定型机顶部设置  
的可燃气体浓度探测器

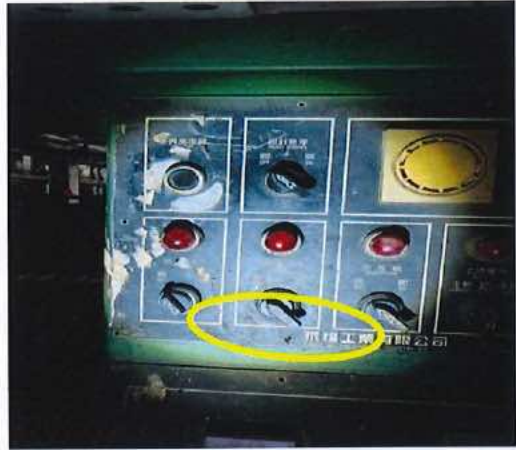
5.据现场勘查1号和2号布匹定型机南端的各自控制按钮，1号布匹定型机很多控制按键在事发后是处于关闭状态（尤其是排风机的开关处于关闭位置），据现场人员描述系起火后员工施

救时关闭的，未发生事故的 2 号布匹定型机很多控制按键在事发后是处于正常停机状态（排风机的开关处于打开位置）（如图 4）。

图4 1号布匹定型机控制柜开关  
(排风机开关处于关闭位置)

经评估，本次事故救援行动开展迅速，应急处置及时。但起火后该公司布匹定型机操作工仓促关闭涉事机台鼓风机和排风机电源，导致不能继续抽风以降低易引起定型机内部膨胀的高温高压水蒸气浓度，加大了定型机内部爆裂的风险，这反映出润发布匹公司此次应急处置措施存在失当之处。

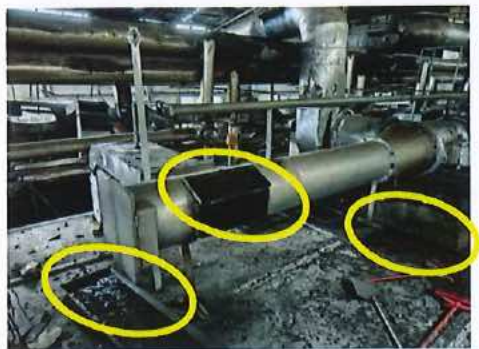
6.据现场勘查 1 号和 2 号布匹定型机箱体和排风管内部，1 号布匹定型机箱体和排风管内部燃烧烧焦的痕迹比较明显并且范围、面积也比较大；未发生事故的 2 号布匹定型机箱体和排风管内部粘附很多很厚的油污和布匹毛刺，且同时存在少量粉尘积尘，但未发现明显且较厚的布匹粉尘积尘（如图 5、图 6）。由此可见事发前该 1 号布匹定型机设备和风管内部存在粘附较多油污和布匹毛刺的情况，且同时也排除存在较厚的布匹粉尘积尘情况，即粉尘爆炸的可能性较小。

图5 2号布匹定型机上面排风管  
内壁及外面的油污

1号布匹定型机箱体和排风管内粘附积聚了过多的油污和布匹毛刺混合物，在高温条件下引发燃烧，火势迅速蔓延到整个定型机生产线，在喷水灭火过程中定型机内部产生了高温高压水蒸气，达到一定浓度后定型机内部发生燃爆，弹开的机箱门击中了正在灭火的范正明头部，致其死亡。本起事故发生的直接原因，具体可归纳为以下两方面：

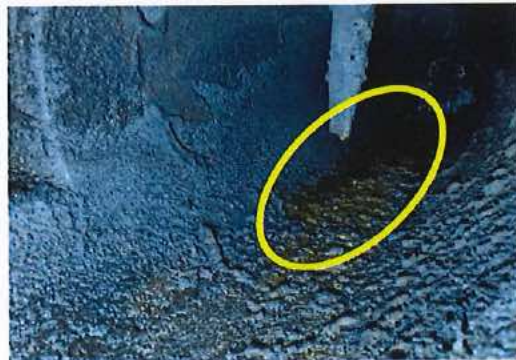
图6 2号布匹定型机上面排风管  
内壁的油污
