涉事粮仓建筑及布局特征：涉事粮仓为湖南某某粮食产业有限公司某某库区P09#平房仓，租赁使用，该仓库整体呈东西走向，建筑参数长70米，宽23.8米，建筑面积1650平方米

二、事故发生经过、救援、信息报送及善后处理情况

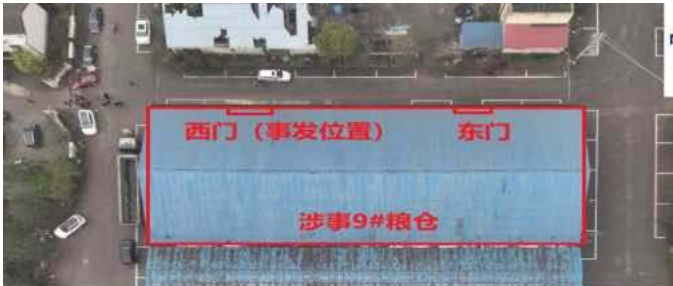
事发仓库平面图

仓库稻谷堆放分布为：西侧约三分之一部位呈斜坡堆放大量稻谷，东侧区域空置。西侧毗邻另一个相同规格仓库，南侧两个库门呈闭锁状态；北侧设两个库门，均向外。库门型号为DXM2436密封保温门，库门内侧墙边预留有固定角钢档门板嵌入

事发位置为北侧靠西的库门内侧，该库门高4.18米，宽3米，距西侧墙1.6米，长4.3米，宽1.6米；粮库东侧区域摆放有多台粮食输送设备，为出粮作业提供便利。

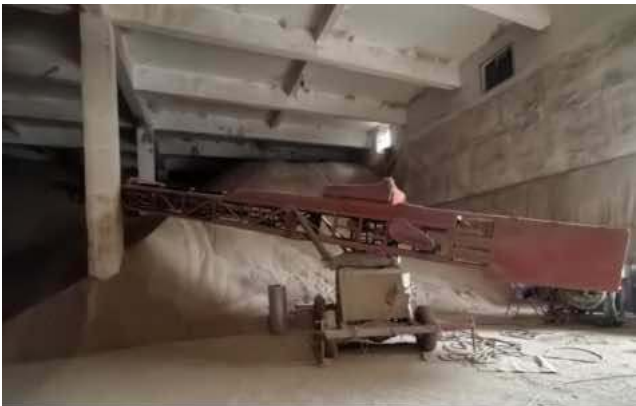
事故现场遗留痕迹及物证情况：事发仓库北侧西库门内侧档门板嵌入墙体，与墙体顶开挡板的操作相吻合；西门内侧谷堆区域仍可见不规则凹陷痕迹，为谷堆坍塌及人员坠落所致；谷堆内留存有少量作业人员相关痕迹，与现场人员指认的刘某某失联前作业轨迹相印证；出仓口向外侧延伸，符合出粮作业及事故后稻谷外溢的现场特征。

本次勘验未收集到破损、失效的安全防护设备等物证，涉事粮仓及出粮相关设施无异常。

事发粮仓内西侧现场照片（拍摄于2026年2月26日9时42分，清晰展示事发粮仓西侧内侧结构及档门板嵌入装置等现场实际情况。）

某某源临聘人员刘某某在出粮作业过程中，违规进入粮仓西门内侧谷堆区域，谷堆过高导致刘某某被掩埋，是导致本次事故发生的直接原因。

（一）某某源。立即对涉事粮仓及相关仓储场地进行全面安全排查，对谷堆堆放、查维护，规范稻谷堆放方式，避免形成高位斜坡谷堆，降低谷堆失稳坍塌风险；在粮仓

划定作业安全区域和禁入区域，采用物理隔离措施将危险区域与作业通道分隔，严禁作业人员后进入谷堆周边危险区域；建立粮仓出粮作业现场全过程管控机制，安排专人进行现场监督，根据谷堆高度、堆放形态合理设置出粮口开启顺序和方式，避免单一出粮口作业造成粮食仓内通风不畅；制定《粮食仓储出粮作业安全操作规程》等专项制度，明确作业流程、操作要求、禁止行为和应急处置措施；对所有作业人员（含临时聘用人员）开展全覆盖的安全生产教育培训，重点培训粮食仓储作业安全操作规程、有限空间作业安全操作规程、高处作业安全操作规程、机械作业安全操作规程、个人防护技能等内容，经考核合格后方可上岗作业，建立作业人员安全教育培训档案，及时聘用未接受安全培训的人员从事粮仓出粮等危险作业。
