# **“06·09”福田区深业上城南区（国际消费电子交易展示中心）死亡事故调查报告**

2021年6月9日14时37分许，福田区华富街道笋岗西路的深业上城南区国际消费电子交易展示中心（简称为“深业上城CEEC”）发生一起事故，造成1人死亡。

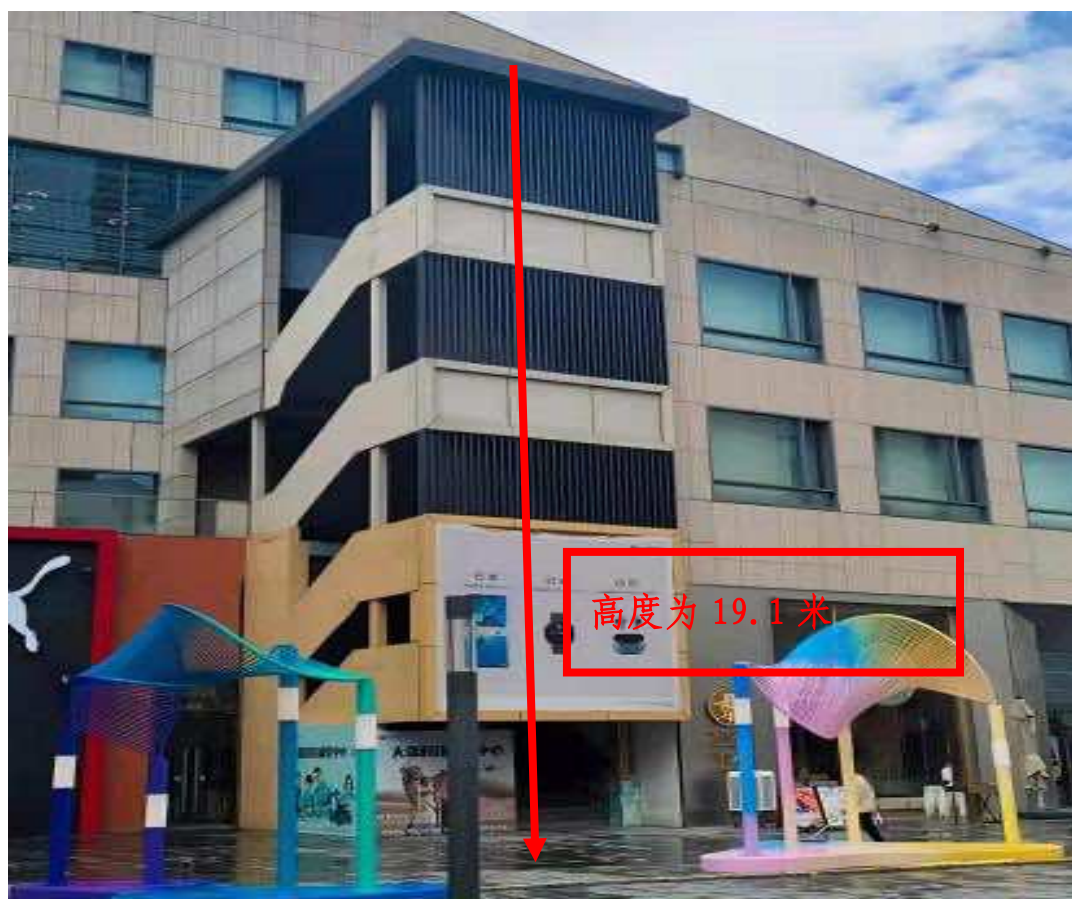
深业上城 CEEC6 楼钢梯平台距 3 楼地面高度为 19.1 米。

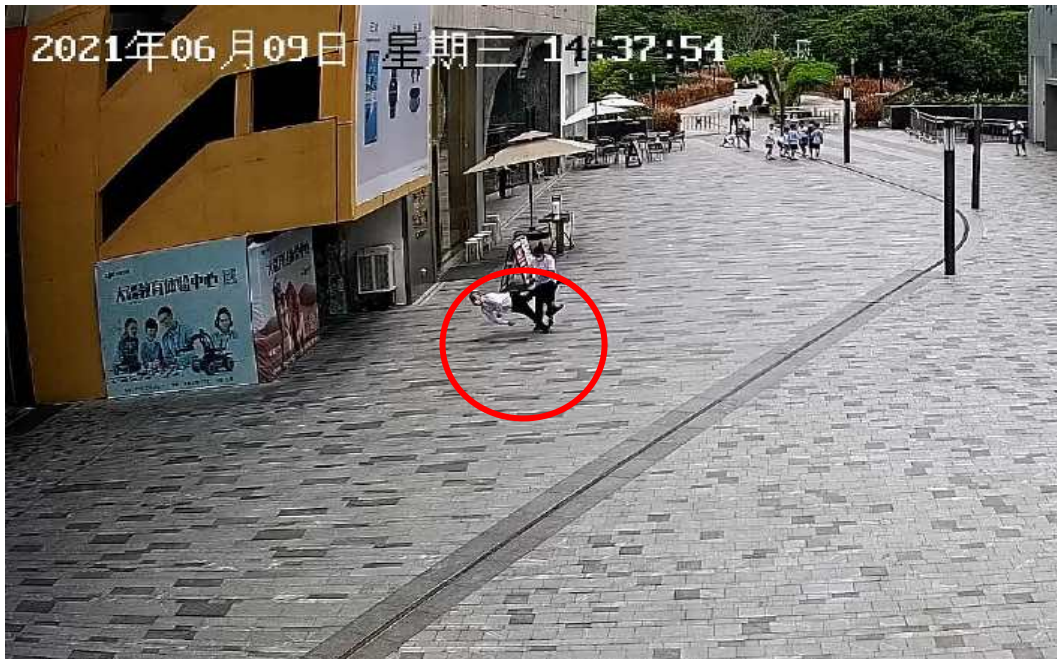
龙某坠落地面监控视频截图（身上无任何安全防护用品）。

管理部 CEEC 属地主管，安全意识淡薄，在高空作业时违反安全生产规章制度和操作规程，未按规定佩戴、使用安全帽、防滑鞋等劳动防护用品。

（一）深业商业管理（深圳）有限公司应严格落实企业安全生产主体责任，吸取事故教训，切实履行企业的安全生产主体责任，一是要切实加强现场管理安全，堵塞安全漏洞，针对高处作业现场，应做好安全防护措施，或使用高空作业车辆进行作业，全力保障作业人员的生命安全。二是要加强对管理人员、作业人员的岗前培训和日常安全教育培训工作，提高管理人员、作业人员的安全防范意识、自我保护意识和安全作业技能，从源头上严格监督、教育管理人员和从业人员按照规定要求在作业过程中佩戴、使用劳动防护用品，杜绝类似事故再次发生。
