# 龙岗吉华东莞市鹏祥电工机械有限公司“5·28” 一般高处坠落重伤事故调查报告

2023年5月28日15时30分许，位于龙岗区吉华街道吉华路288号的金龙羽工业园区塑料车间内发生一起一般高处坠落事故，造成1人重伤，直接经济损失162万元。

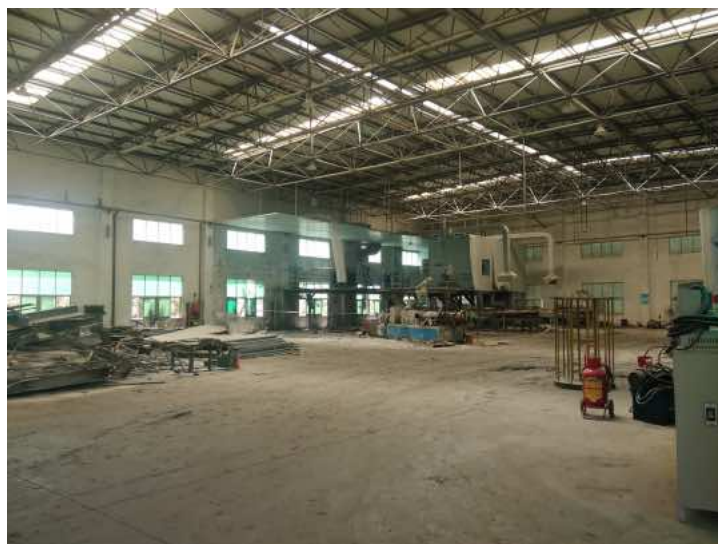
1. 塑料车间: 该车间原用于生产塑料颗粒(又称为造粒车间), 是一座单层砖混结构、钢支架顶棚建筑, 南北长 60 米, 东西宽 30 米, 门窗、墙体、顶棚面完好, 未安装有视频监控。事发前水电已关停, 原来车间装配的机电设备已拆除堆放在地面上, 无堆放其他原材料。见图 1。

图 1: 事故发生地塑料车间全貌

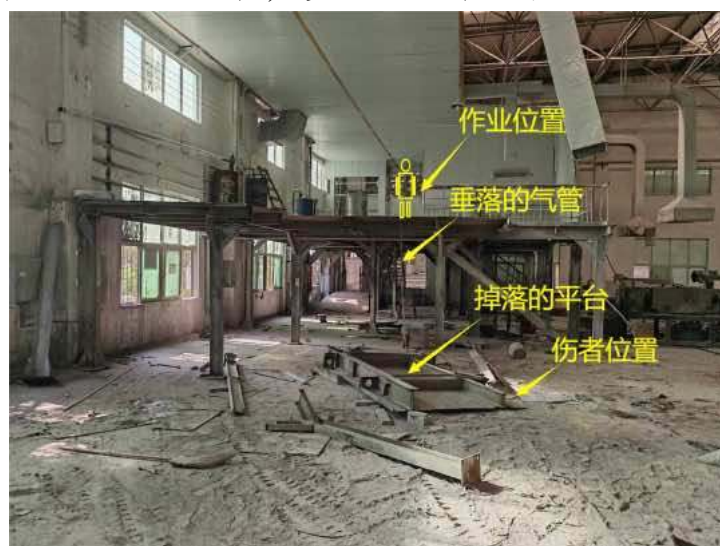
2. 涉事操作平台: 平台位于车间西北角, 两侧靠墙, 用工字钢支撑柱支撑。平台南侧有部分平台面已被气焊割除, 剩余平台东西两侧沿边有护栏, 平台整体结构牢固。平台南侧边缘靠中间位置垂下一根带着焊枪的气管, 下方地面上有一块被切割下来的平台面, 呈东南-西北方向平置。现场测量, 平台高度 2.62 米;

地面上的平台面长 2.63 米，宽 1.85 米。见图 2。

图 2：事故发生点操作平台照片

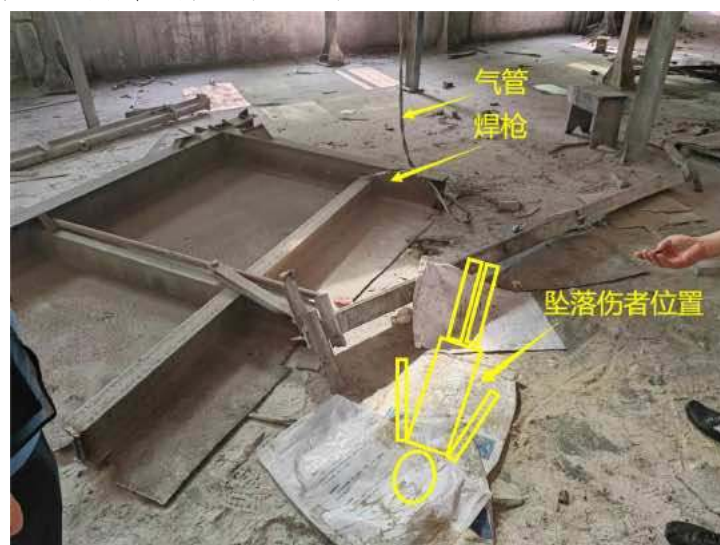
3. 伤者事发时状态：据第一目击者钱志武现场指认和询问笔录，事发前曹五仔站在平台南侧进行气割作业；事发当时钱志武不在现场；当钱志武重新回到现场时，看到曹五仔平躺在掉落平台面东侧的地面上，头朝南，面朝上，右手拿着气焊枪，左手捂住左额，焊枪上仍着有小火。见图 3。

图 3：事故现场坠落伤者模拟示意图

曹五仔安全意识淡薄，未按作业要求佩戴安全防护用品（安全带、安全帽）。

应认真汲取本起事故的深刻教训，严格落实企业安全生产主体责任，一要建立健全安全生产责任制和各项规章制度、操作规程；二要加强施工作业全过程管理和监督检查，加强安全隐患排查力度，及时制止违规违章行为；三要强化安全教育培训工作，重点对存在危险性（高处作业、电气作业、动火作业、有限空间作业）作业工序开展专项培训，提高现场应急处置能力；四要严格特种作业人员资格审核，无证人员禁止上岗；五要加强作业现场安全管理和交底工作，提高作业人员安全技能。
