# 东莞虎门北栅社区黄山公寓“5·22” 一般中毒事故调查报告

东莞市政府事故调查组

2026 年 8 月

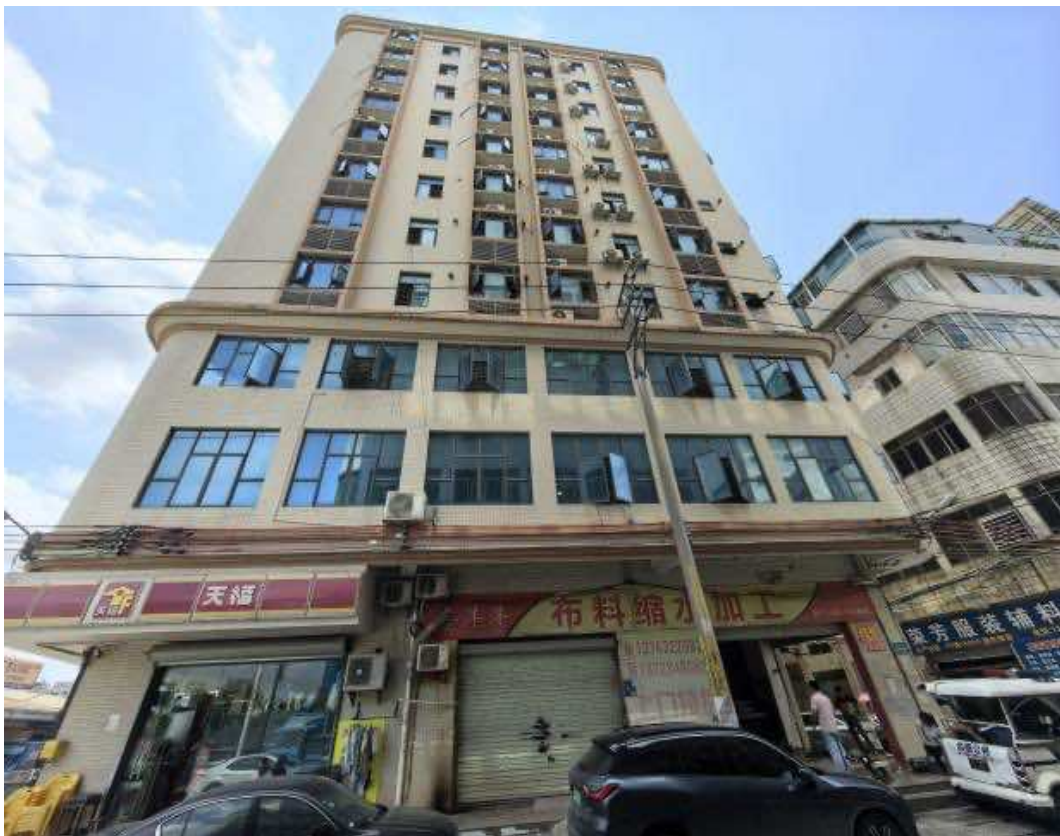
图1 黄山公寓建筑现场图

1.事发地点位于东莞市虎门镇北栅社区西安路 6 号黄山公寓 8 楼 812 房。

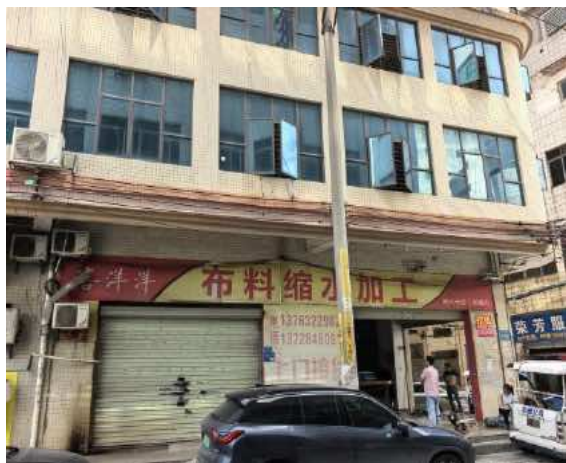
图2 何在理布料店店面

2.何在理布料店位于黄山公寓一楼 105、106 铺，锅炉房位于店铺门口左侧（见图 2、3）。

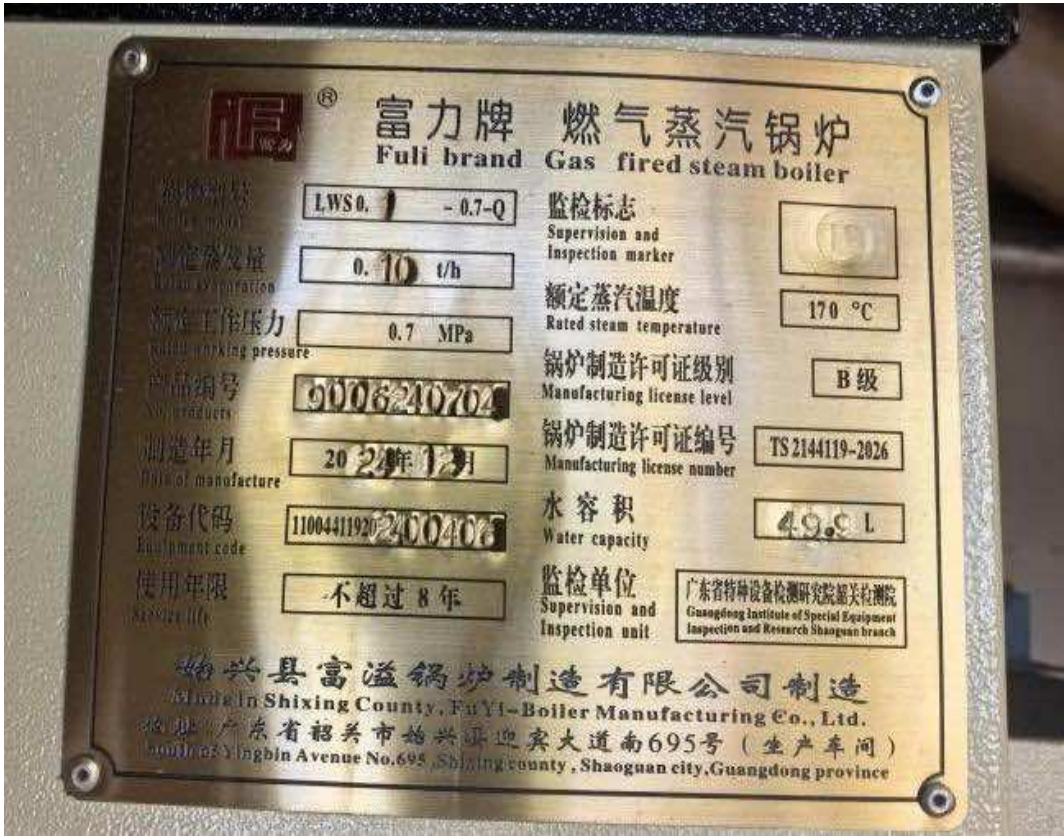
图 4 涉事锅炉铭牌图

3.涉事锅炉：制造日期为 2024 年 12 月，水容积 49.9L、额

定蒸发量 0.10t/h，额定工作压力 0.7MPa。经委托广东省特种设备检测研究院对涉事锅炉进行水容积测试，涉事锅炉测试水容积为 39.94L，设备出厂检验合格，不需要办理使用登记。原厂设计燃料为天然气或液化石油气，使用过程由东莞新锋液化石油气有限公司供应液化石油气；设备采用温控联锁启停模式，温度、压力达标自动停火，参数偏低自动点火启动。未见锅炉安装调试验收合格资料文件。

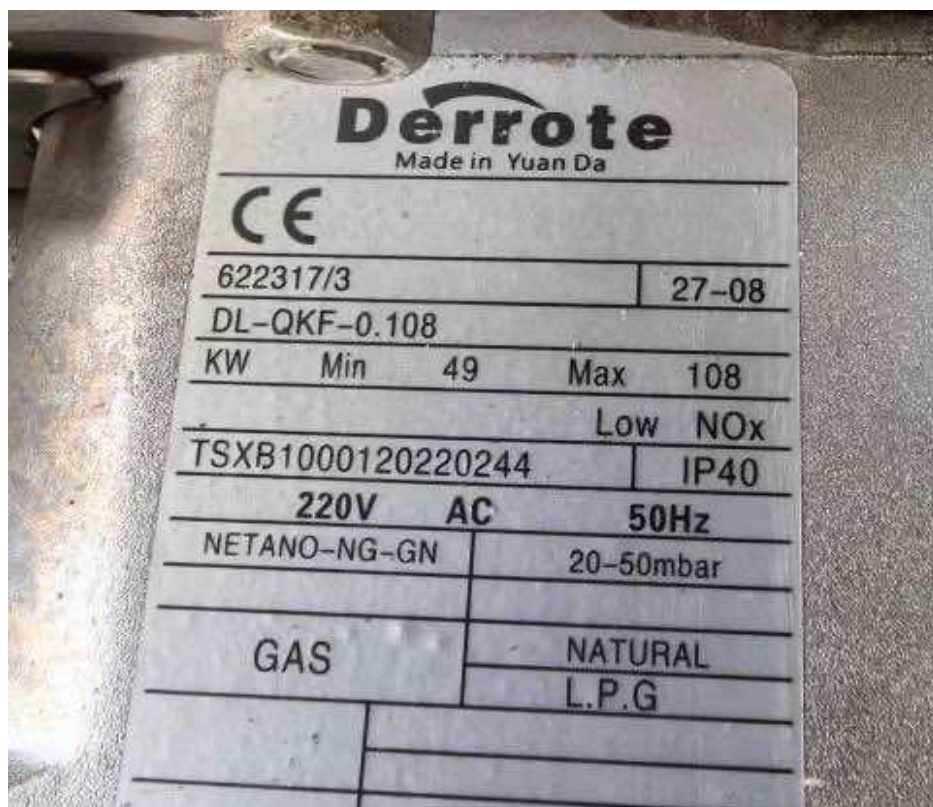
图 5 涉事锅炉燃烧机铭牌图

4.涉事锅炉燃烧机：品牌为Derrote（德瑞特，远大旗下燃烧器品牌），设备型号为DL-QKF-0.108，生产企业为广州市圆达炉用燃烧器有限公司，适配天然气常规供气压力；GAS燃料类型：

NATURAL（天然气，主适配燃料）、L.P.G（液化石油气，可切换使用）。

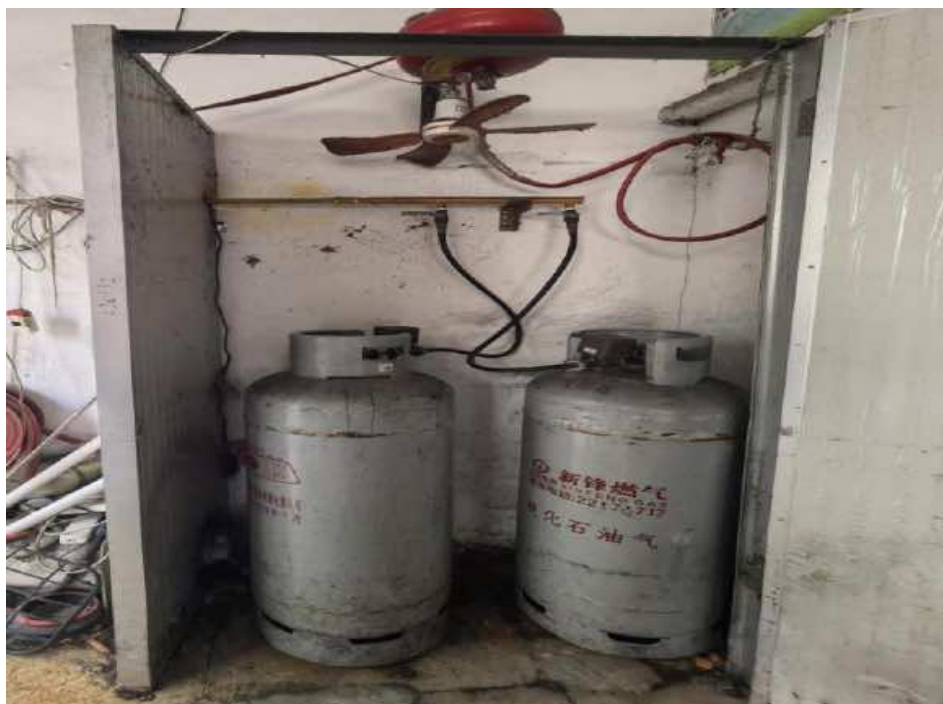
图 6 简易气瓶组间现场图

5.简易气瓶组间：106 铺毗邻锅炉房墙体分隔处设置简易气瓶间作为燃气供应设施，现场配置 2 只 50kg 液化石油气钢瓶，每只气瓶出口独立敷设黑色橡胶软管作为供气支管，两路支管末端汇合接入同一根金属制黄色燃气总管，在总管处形成连通回路。每只气瓶瓶头装配黑色过流切断电磁阀，气瓶本体配置绿色手动角阀，事故工况下角阀处于全开启状态。

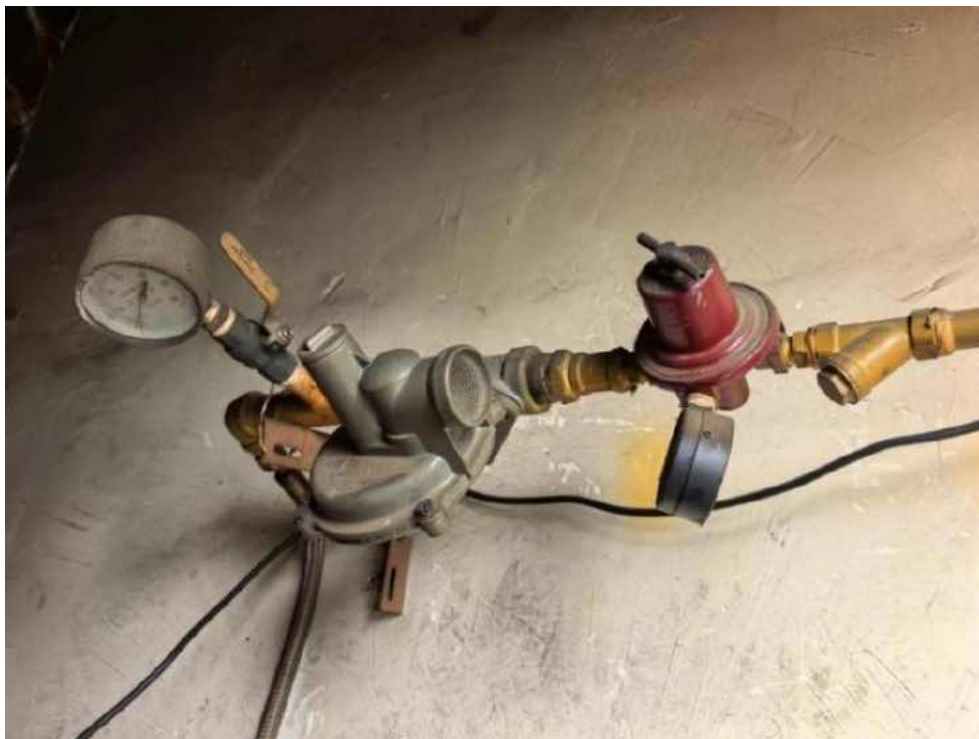
图 7 调压稳压装置现场图

**6.涉事锅炉前端调压稳压装置配置：**简易气瓶组连接的燃气总管通往锅炉燃烧器前，串联设置一级调压阀、二级稳压调压阀，配套高低压压力表，构成后端二级稳压总成。现场采用一级红色高压减压阀加二级灰色稳压阀双级单路调压结构；两瓶气源共用一根黄色金属管汇总后接入调压系统。

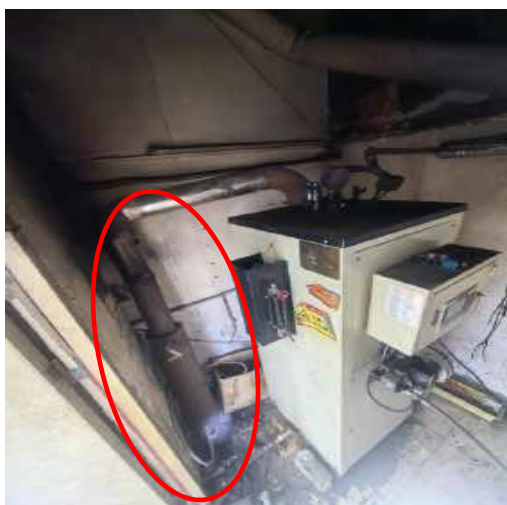
7.涉事锅炉废气排放：未架设合规高空排烟烟囱，改用两节钢制圆管接入一楼公共排水立管（见图 8）。拆检管内大量炭黑积渣堵塞管路（见图 9）。经委托广东省特种设备检测研究院对涉事锅炉进行锅炉环保检测，涉事锅炉废气中一氧化碳含量为  $115\text{mg}/\text{m}^3$ ；氮氧化物含量为  $140\text{mg}/\text{m}^3$ <sup>[16]</sup>，不符合《广东省锅炉大气污染物排放标准》（DB44/765-2019）中表 3 大气污染物特别排放限值要求<sup>[17]</sup>。

图 8 锅炉废气接入公共排水立管

何在理布料店违规将锅炉高温废气（燃烧不充分含大量一氧化碳有毒气体）接入与 4-6 层 06/09 房、7-11 层 10/12 房共用的密闭排水管网，高温废气中的一氧化碳依托热浮力沿立管逐层窜入 4-11 层的多个房间，812 房雨夜全部门窗紧闭，一氧化碳有毒气体持续富集超标，造成易红梅、程斯阳一氧化碳中毒昏迷。

东莞市生态环境局虎门分局会同东莞市市场监督管理局虎门分局，联合东莞市城市管理和综合执法局虎门分局等相关部门和各社区开展锅炉废气专项整治，组织全镇所有布料、水洗、制衣等使用燃气锅炉小作坊立即开展自查，拆除接入下水道、室内违规排烟管道，统一架设高出屋面 3 米以上高空专用烟囱，配套废气降温净化环保装置；建立 D 级锅炉一台一档动态台账，依规做好排污登记管理，逐户核查操作人员特种设备证件、季度维保记录、安全报警设备配置；生产车间同步安装可燃气体+一氧化碳双报警装置，制定中毒专项现场处置方案，按要求组织演练。

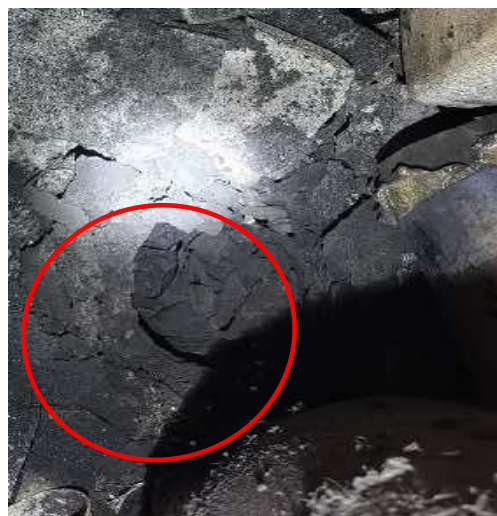
图 9 排烟管道炭黑积渣堵塞

1.锅炉温控自动启停设计，现场运行频繁点火熄火，事故当天何在理布料店加班至凌晨 2 时，上午 8 时 30 分开工，锅炉运行时反复启停。设备每次重新点火瞬间最易出现燃气瞬时过量、配风不足，频繁启停造成一氧化碳、炭黑持续性批量生成；燃烧机进风口积尘堵塞同时存在排烟管炭黑堆积堵管、炉膛憋压，进一步放大不完全燃烧程度。

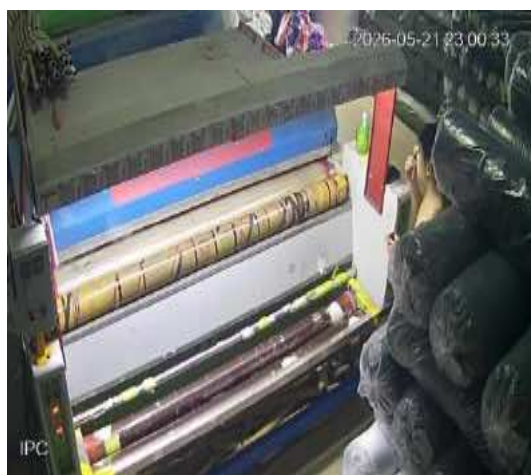
8.生产工况：何在理布料店事发前长时间工作，锅炉频繁启停（见图 10、11）。

图 10 布料店内 5 月 21 日

23 时工况

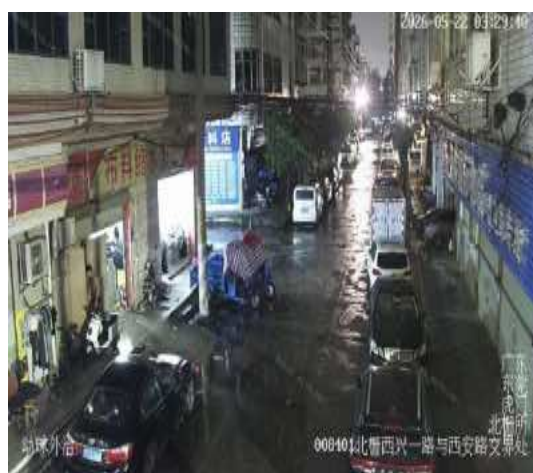
图 11 布料店外部 5 月 22 日

3 时 29 分工况

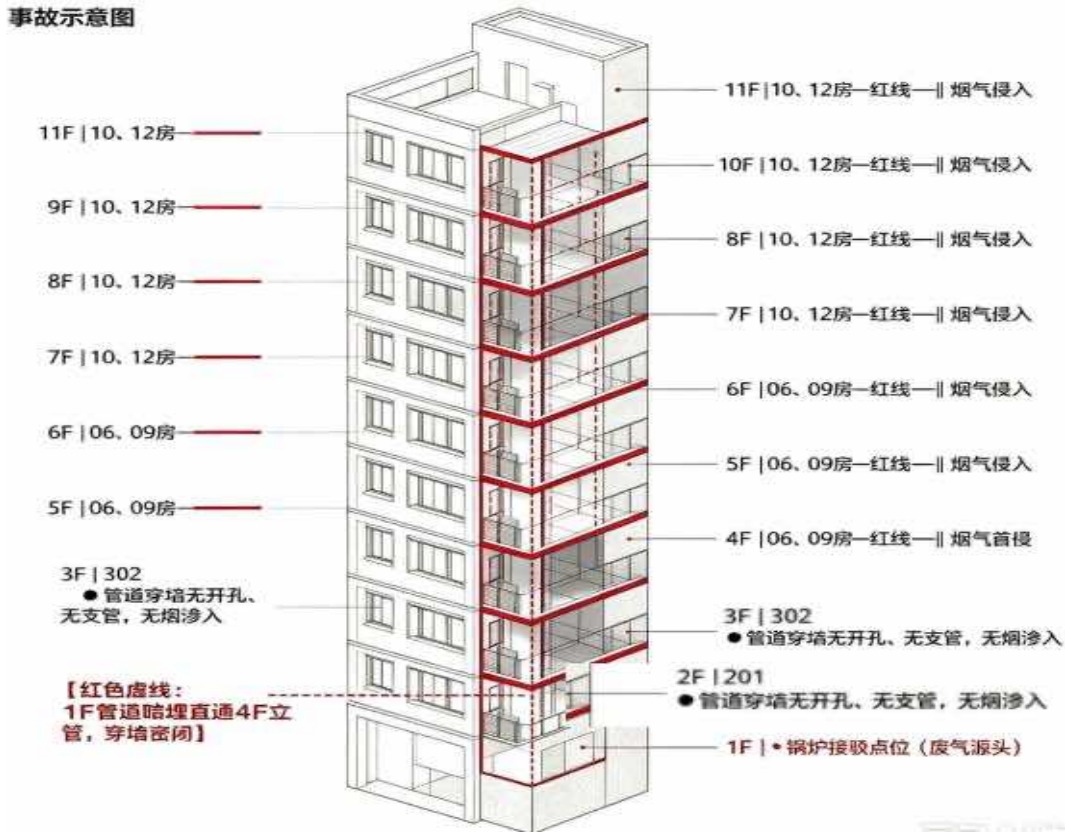
图 12 黄山公寓户型及管网布局图（仅为示意图）

9.黄山公寓户型及管网布局：黄山公寓 4-6 层户型统一，7-11 层户型统一；4-6 层 06 房和 09 房、7-11 层 10 房和 12 房（包括 810 室、812 室）共用一套排水立管排入地下排水管网，锅炉排

烟管违规接入该管网；2、3 层排水系统以及 4-11 层其余房间排水系统独立分隔，未与锅炉排烟管违规接入的管井直接连通，无窜气条件（见图 12）。

红色虚线可见一楼排烟管道暗埋穿墙，密闭跨越 2、3 层墙体，无任何开孔接驳 201、302，直接接入 4 层竖向排水立管。

锅炉废气经虚线连通管直达 4 层立管，先侵入 406、409，再沿立管上行至 5-11 层所有接入房间，2、3 层房间不受废气影响。

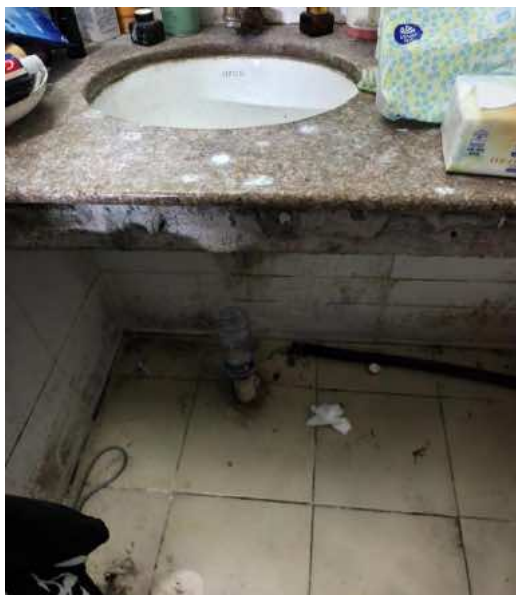
22.6m<sup>2</sup>，有两个能打开的窗户（面积大小相等），单个窗户高0.85m，宽0.5m，面积为0.425m<sup>2</sup>。房间进门处有一厕所（无窗），房间内三个排水地漏口，分别是厕所内两个（其中洗手盆下方地漏口用塑料瓶盖住）、房间窗户旁一个（见图13-15）。

图13 内厕所洗手盆排水

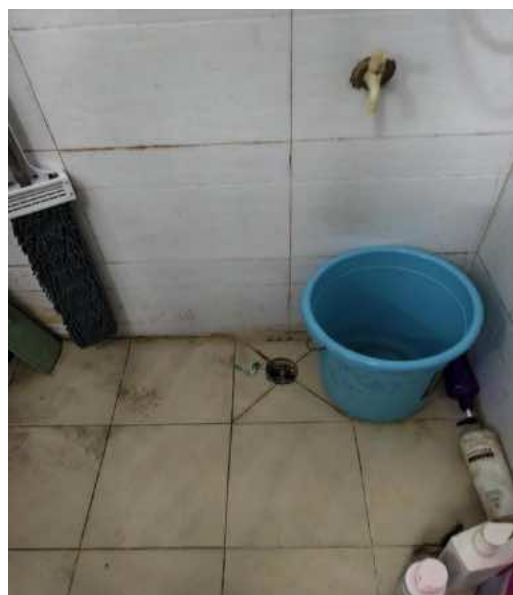
图14 内厕所排水口地漏

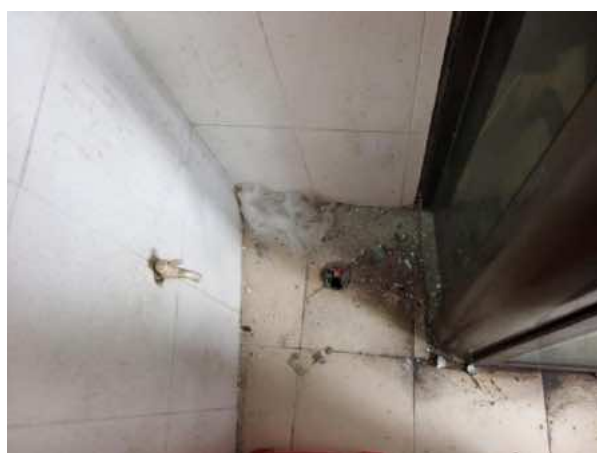
图15 窗口旁边排水口情况
