# 金山山阳伟航电脑针织有限公司“6·10” 一般其他爆炸事故调查报告

金山区人民政府事故调查组

2026年8月

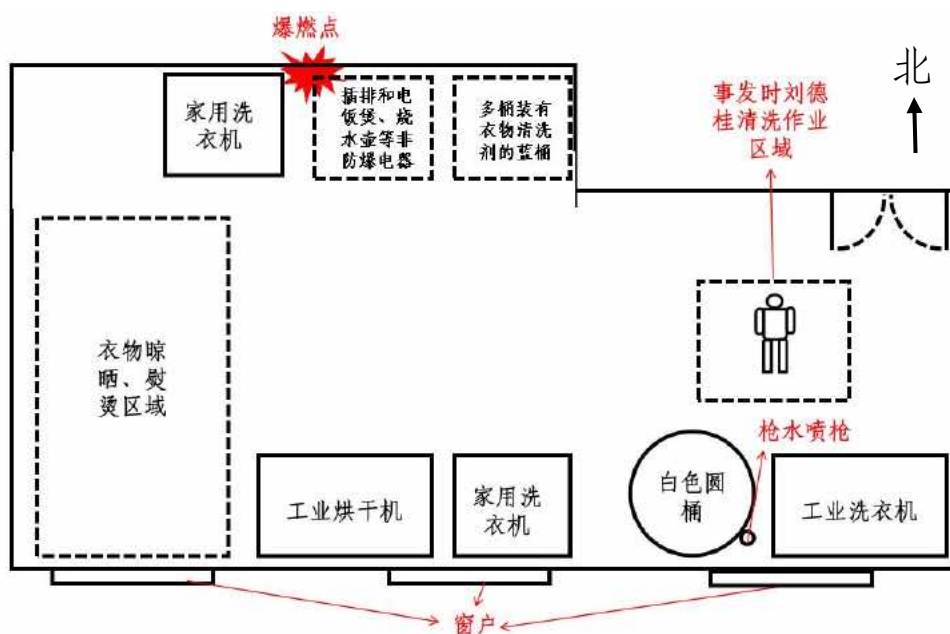
图1 涉事洗衣房平面图

1. 涉事洗衣房位于伟航公司 2 号楼底楼，洗衣房内放置有工业洗衣机、工业烘干机及两台家用洗衣机，两台家用洗衣机分别

放置于洗衣房南侧与北侧墙面，北侧家用洗衣机东侧放置有拖线板和电饭煲、烧水壶等非防爆电器（如图 1 所示）。

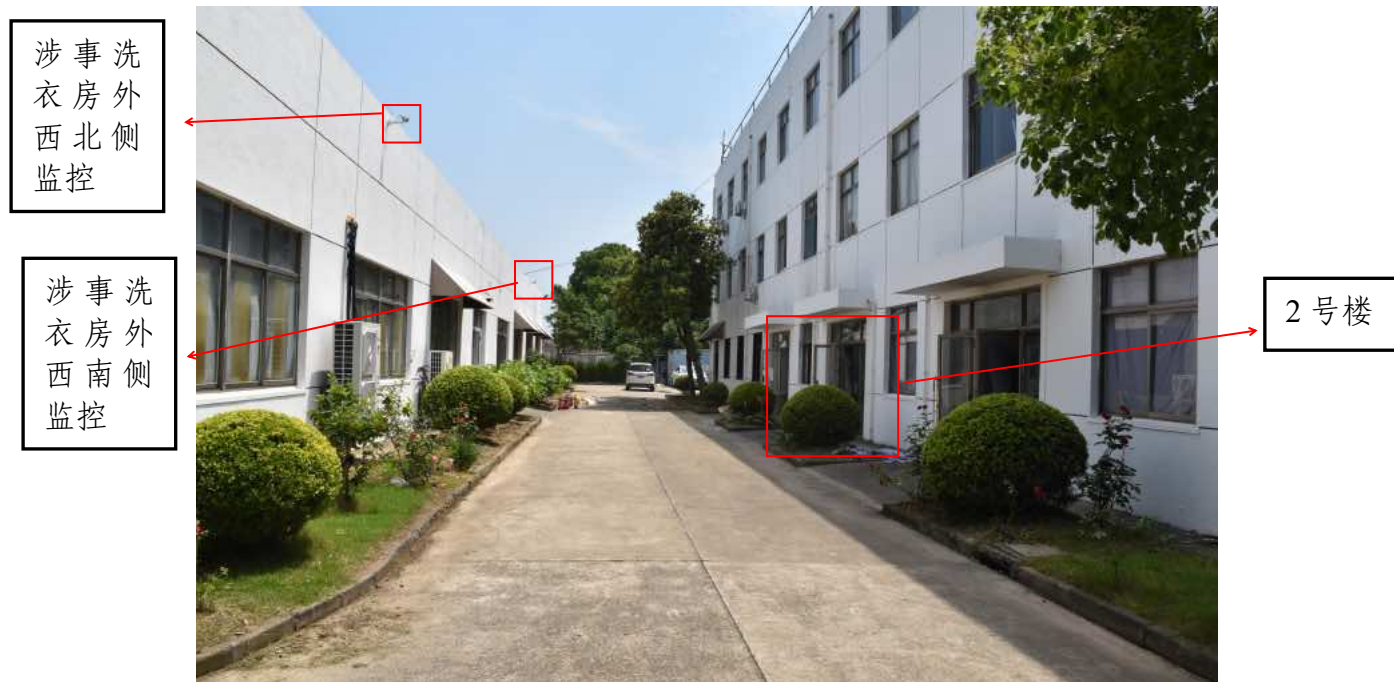
图3 涉事2号楼及洗衣房外监控

5. 涉事洗衣房内无视频监控设备，洗衣房外北侧厂房顶部见有 2 个监控探头，执法人员已调取事发时段监控视频，视频监控区域：厂房东南角、厂房西南角；提取方式：调查人员调取伟航公司监控主机提取相关视频文件；调取日期：2026 年 6 月 10 日；

经校正，监控时间比北京时间快 25 分 22 秒。

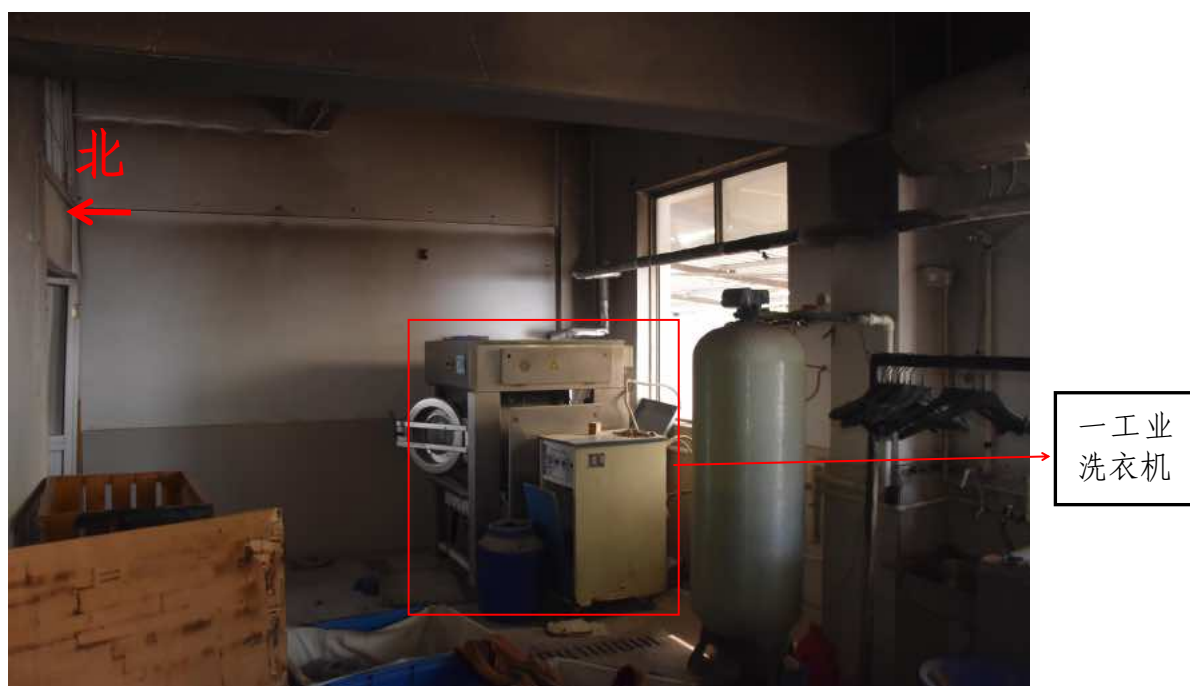
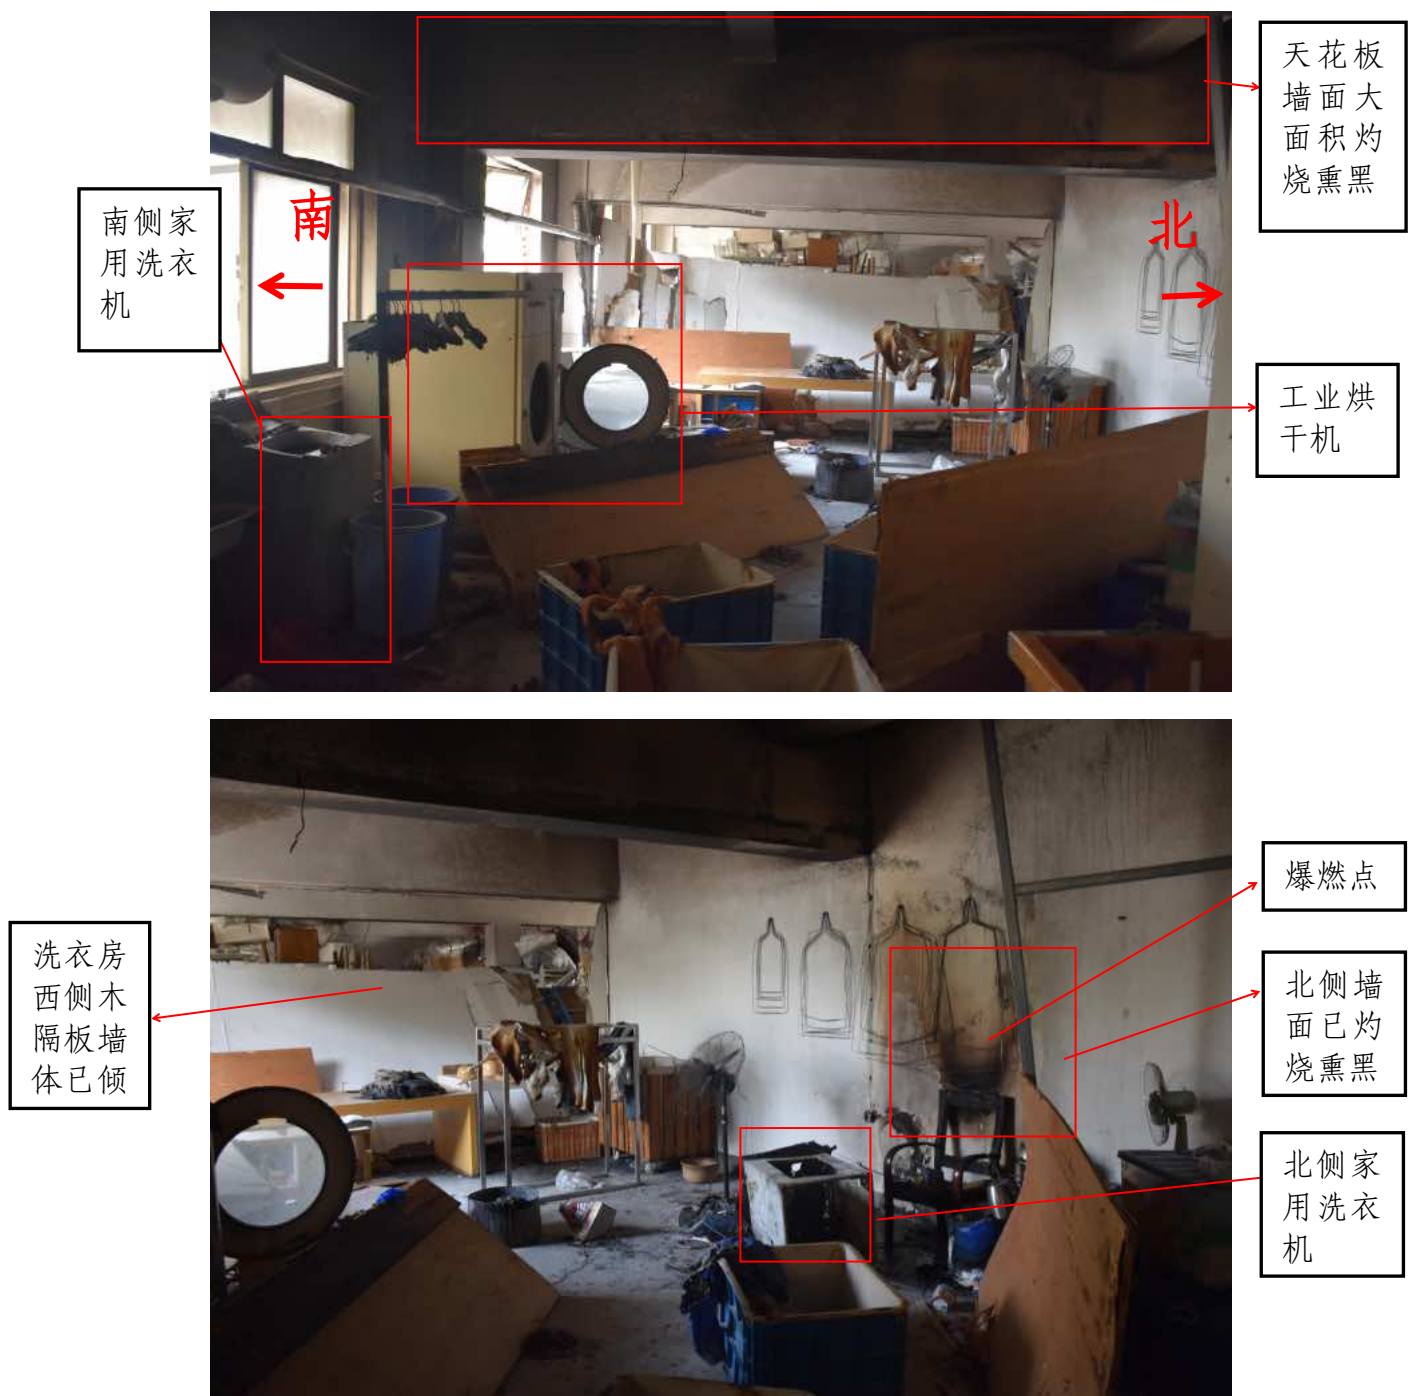
图4-6 涉事洗衣房现场情况

2. 涉事洗衣房地面见有少量积水，洗衣房内多件物品已烧损，隔板与吊顶均已倾倒。洗衣房南侧窗户玻璃已破碎、窗框已变形，西侧木隔板墙体已倾倒，北侧为涉事洗衣机放置处，洗衣机北侧墙面及天花板墙面见大面积灼烧熏黑痕迹。

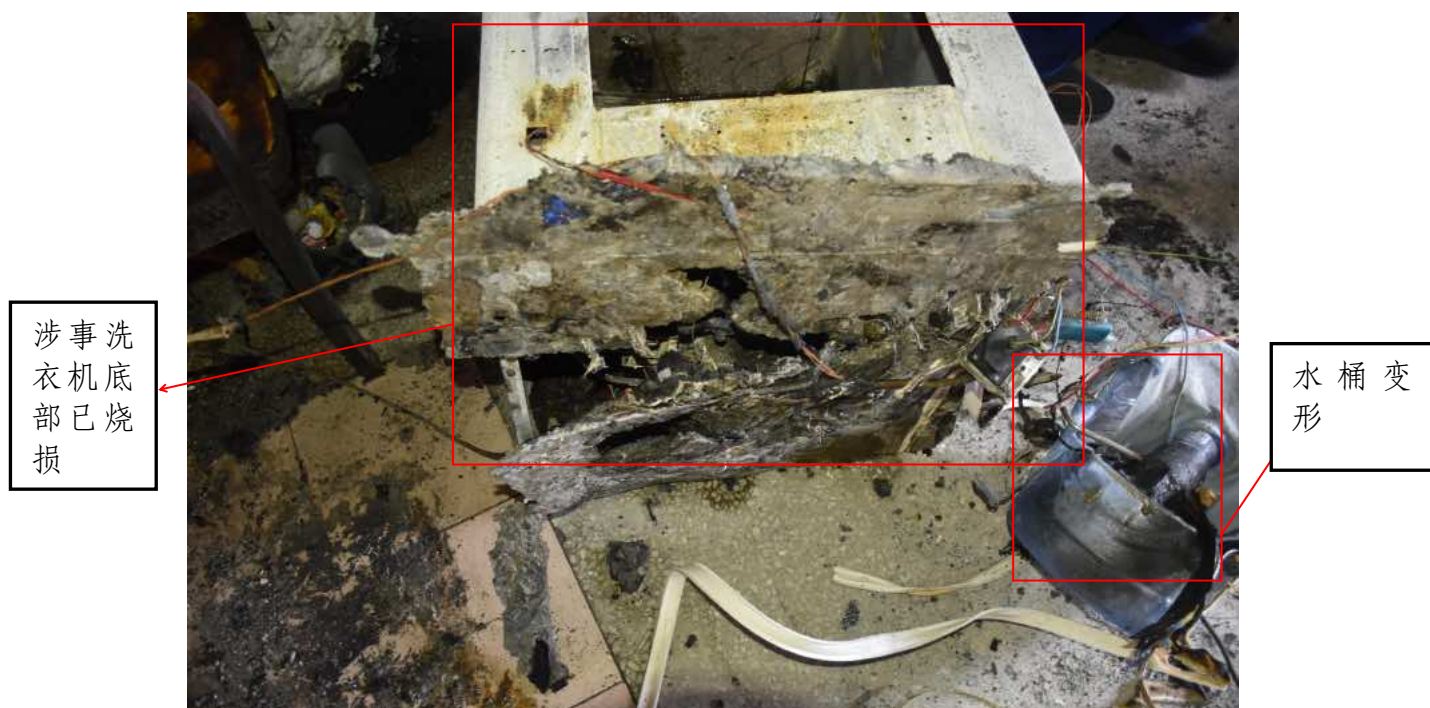
图7 事故现场中烧焦的洗衣机底部

1. 事发地址位于金山区山阳镇卫清东路 1823 号上海伟航电脑针织有限公司 2 号楼底楼洗衣房内。洗衣房内设一工业洗衣机、一工业烘干机、两台家用洗衣机。起火点位于洗衣房北侧墙壁洗衣机处。

3. 涉事洗衣机箱体与内筒呈分离状态，箱体内部衣物及底部均已烧损。另见插排的插头插在一插座上，插座的绝缘线已熔化。洗衣机西南侧见内筒，内筒已烧焦，筒内见有焦化物。洗衣机东北侧为一已烧焦的木凳，木凳上见一接线板及多个烧损的塑料物品，东侧另见有烧损的电饭煲、烧水壶等电器。

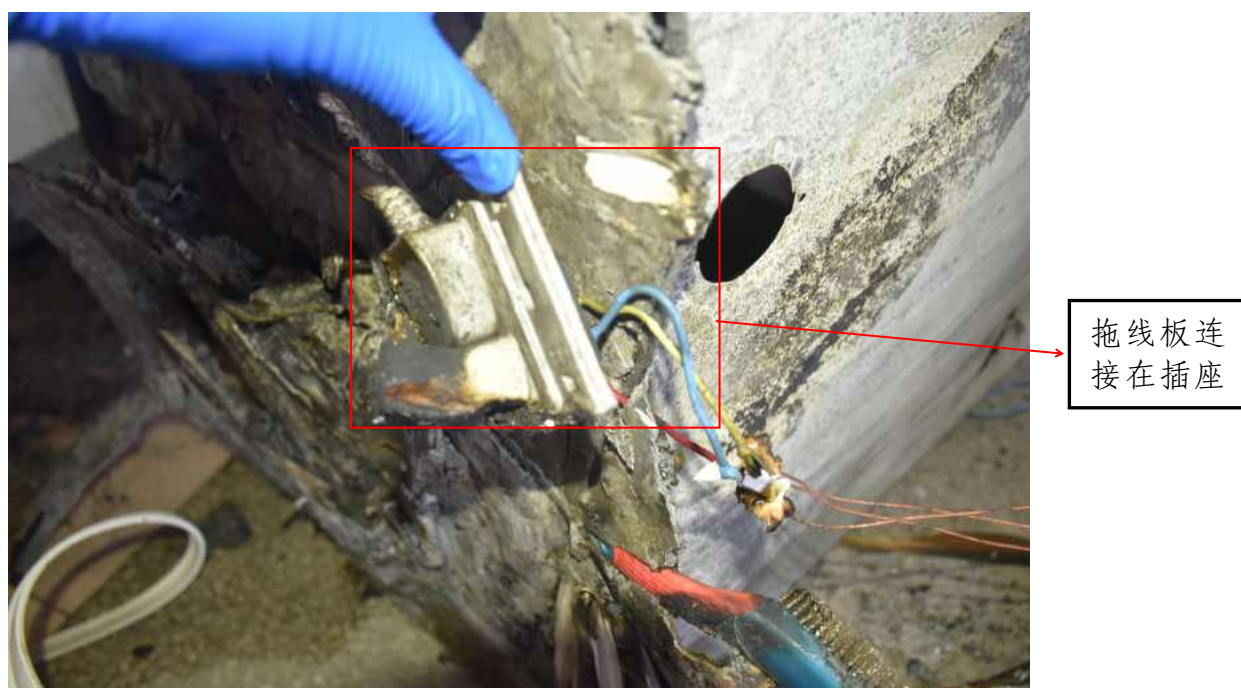
图8 北侧墙面插座情况

衣房北侧爆燃点处有大量非防爆电器，④洗衣房内无明显点火源的情况，综合分析得出：刘某桂违规在敞口容器内倾倒大量枪水清洗衣物，加之作业区域通风不畅，枪水自然挥发达到爆炸浓度极限，遇非防爆电器产生的电火花而发生爆燃。

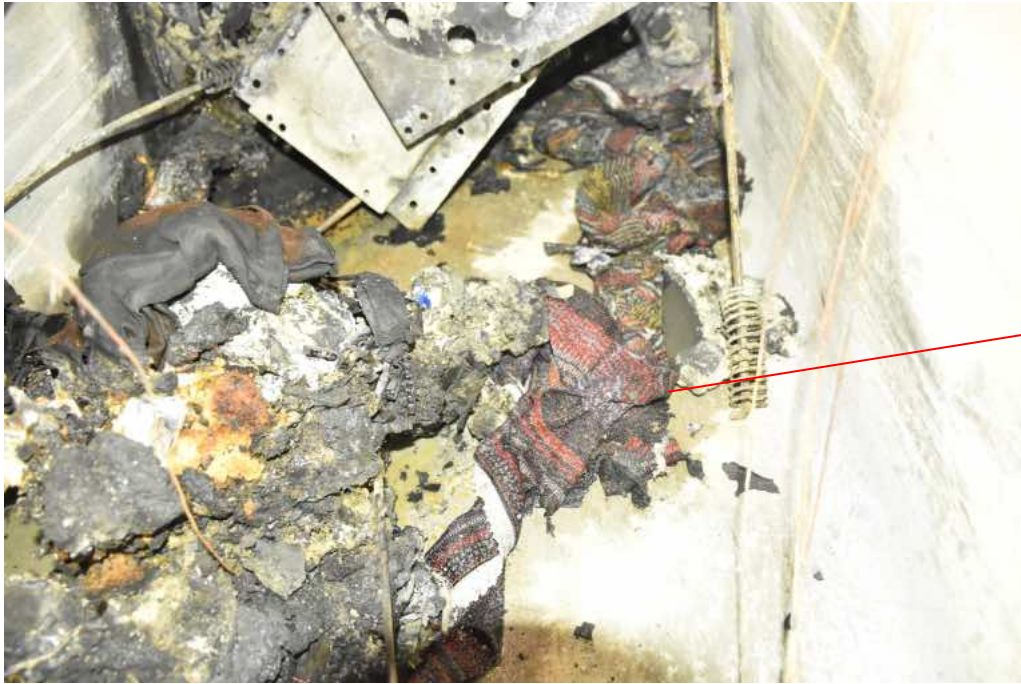
洗衣机  
内烧损  
衣物

图9 烧损的洗衣机内部

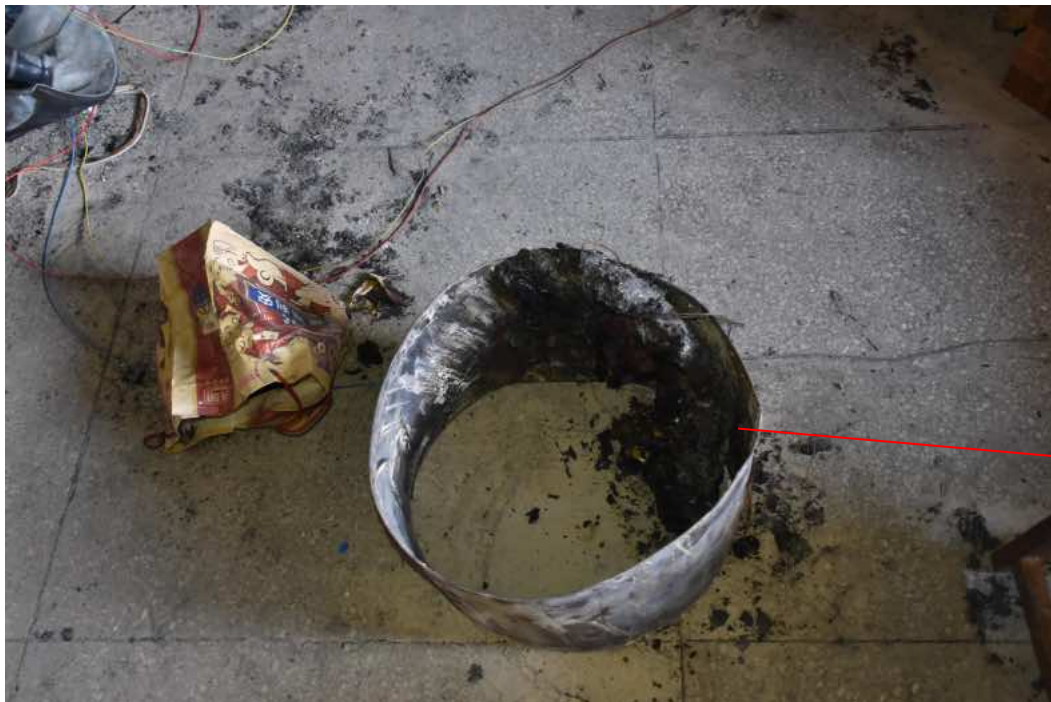
洗衣  
机内  
筒内  
见焦  
化物

图10 烧损的洗衣机内筒

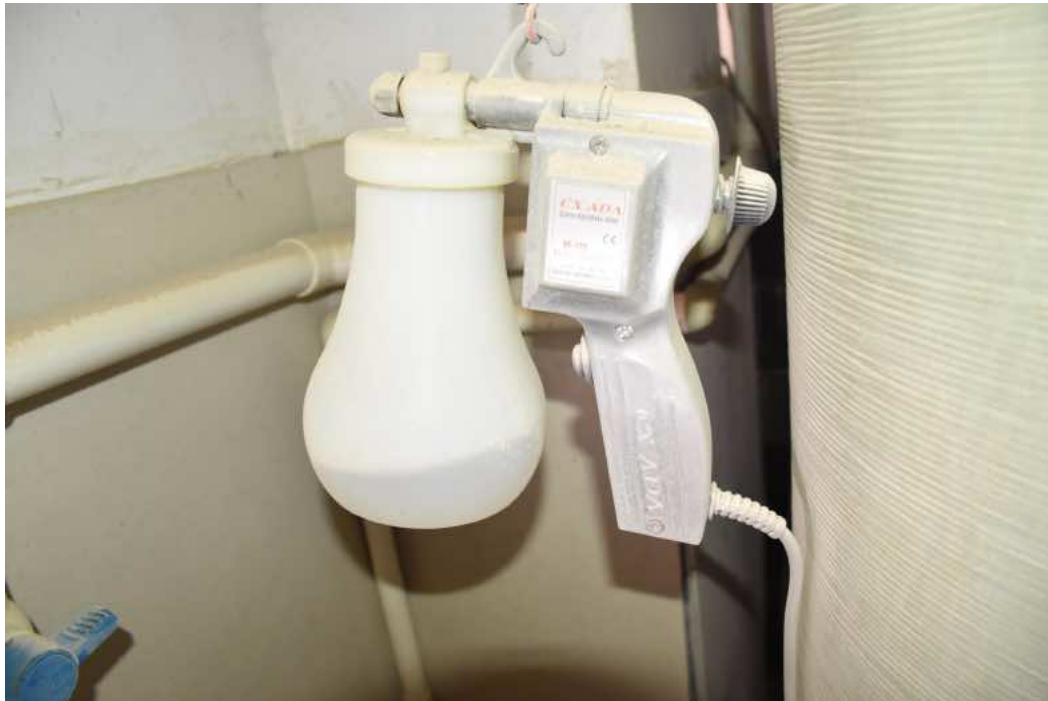
图13 悬挂在白色圆桶后方的喷枪

4. 涉事洗衣房东南侧白色圆桶后方墙面上悬挂一喷壶，喷壶内装有枪水液体。洗衣房外见有桶装枪水产品，品牌名：神奇，产品标准号：Q/320602DKY01；生产商：南通市凯扬工业品有限公司，执法人员已调取枪水产品说明书。

1. 经查，洗衣房内枪水喷枪悬挂于南侧白色圆桶后方，伟航公司要求员工使用喷枪向衣物喷枪水清洗污渍。据刘某桂供述其极少使用枪水喷枪，日常使用枪水清洗衣物均采取直接倾倒方式，违反了伟航公司制定的《枪水安全操作要点》<sup>[4]</sup>和《枪水安全管理制度》<sup>[5]</sup>要求。

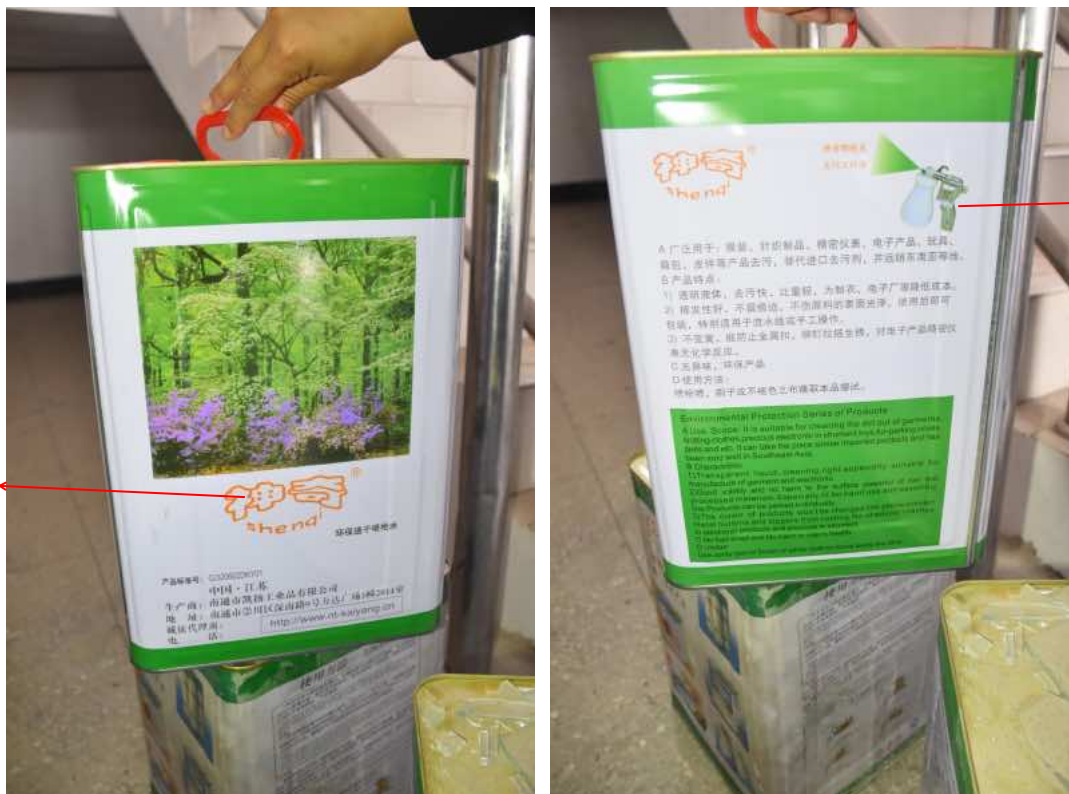
图14-15 枪水包装信息

2. 涉事洗衣房内使用清洁剂名为枪水，枪水的主要成分为异己烷，成分比（重量%）>99，危险性类别为 2 类易燃液体，危险性说明为 H226 易燃液体和蒸汽，理化特性：外观与性状为无色透明液体，气味为稍有气味，闪点（闭杯，℃）<23。

品牌：神奇  
产品标准  
号：Q/3206  
02DKY01；  
生产商：南  
通市凯扬  
工业品有  
限公司

枪水桶  
上印有  
喷枪
