# 东莞莞城辽宁精润现代建筑安装工程有限公司“3·14”一般机械伤害事故调查报告

东莞市政府事故调查组

2025 年 8 月

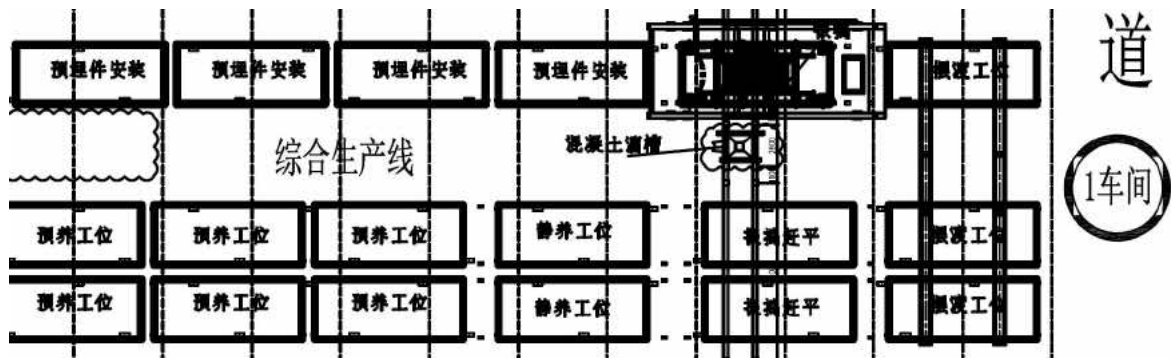
图 1 1 车间局部平面图

该厂房划分为 6 个车间，1 车间主要用于综合生产线，2 车间用于钢筋加工生产线，3 车间用于叠合板流水生产线，4、5、6 车间用于固定模台生产线，事发地位于 1 车间混凝土溜槽操作台上。

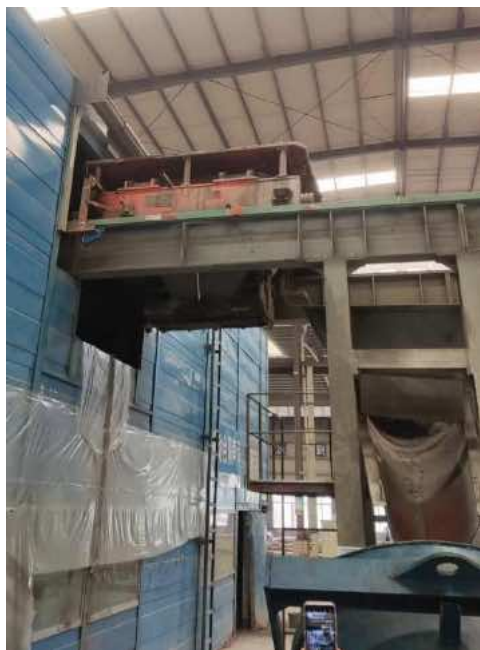
图4 涉事运料车图片

经现场勘查，事发地位于东莞市江南大道东东部工业园莞城园区辽宁精润现代建筑安装工程有限公司租用的 1 车间，1 车间主要用于生产预制飘窗，有一台混凝土运料车通行（该运料车为电机牵引，牵引功率 2.2kw，行走速度 0-30m/min，离地面高度约 3m），主要用于运送混凝土，车间内设一处混凝土溜槽及操作台（该平台长 1.85m，宽 0.7m，离地面高度 1.5m，四周采用钢筋围栏围挡，可通过竖梯爬上，于竖梯口留有 0.6m 开口，开口采用一根活动铁链围挡），用于传输混凝土。

因事故现场无监控，现场无目击证人，经过对事故现场仔细勘测核查、查看事发现场的有关现状和痕迹、调查询问事故有关人员，推断造成该事故的直接原因为：聂齐文安全意识淡薄，违规操作<sup>[7]</sup>，在混凝土运料车运行期间，独自登上操作平台；该操作平台采用活动铁链围挡，用于防止工人在混凝土运料车运行期间登上操作平台，但未与混凝土运料车控制系统相连<sup>[8]</sup>，混凝土运料车经过操作平台时，与聂齐文发生碰撞，造成机械伤害事故。

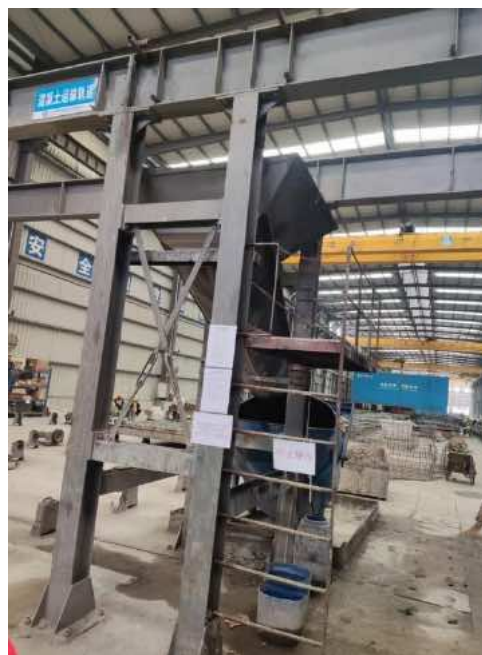
图5 涉事操作台图片

精润公司安全生产管理不到位、未落实安全生产主体责任，未建立安全风险分级管控制度，未建立健全并落实生产安全事故隐患排查治理制度，未及时发现并消除操作平台采用活动铁链围挡未与混凝土运料车控制系统相连这一事故隐患，未督促从业人员严格执行本单位的安全生产规章制度和安全操作规程，未对涉事混凝土运料车及操作平台运行情况、工人操作情况、安全状况进行监视<sup>[9]</sup>，无法保证车辆周围人员的安全和车辆的安全操作<sup>[10]</sup>。
