# 宝安福海桥头社区桥南新区 276-4 号装修工程 “10·10”一般其他伤害事故调查报告

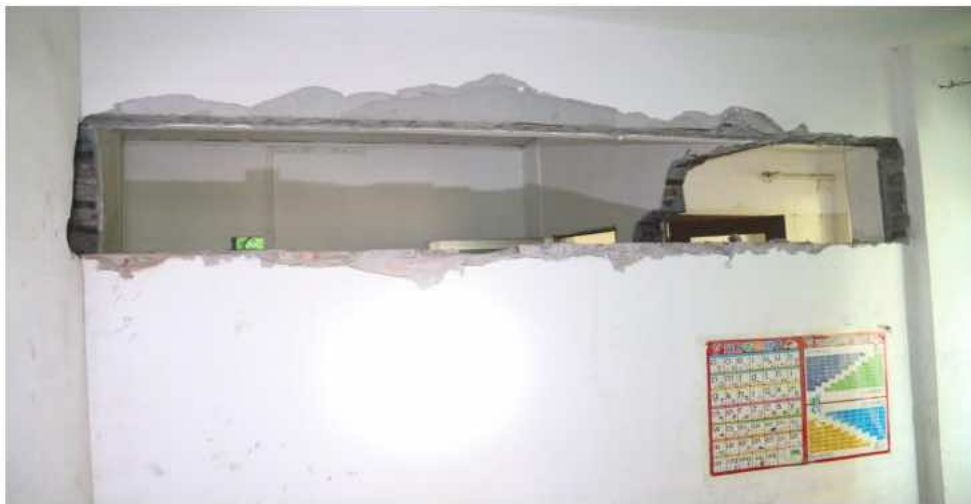
2023年10月9日，圆佑公司工人开始到涉事楼栋进场施工，按照施工图纸要求，该栋楼房需拆除一至三楼横梁底50cm的墙体作为加固房梁工作面（见图1）。

图1 房梁加固工作面

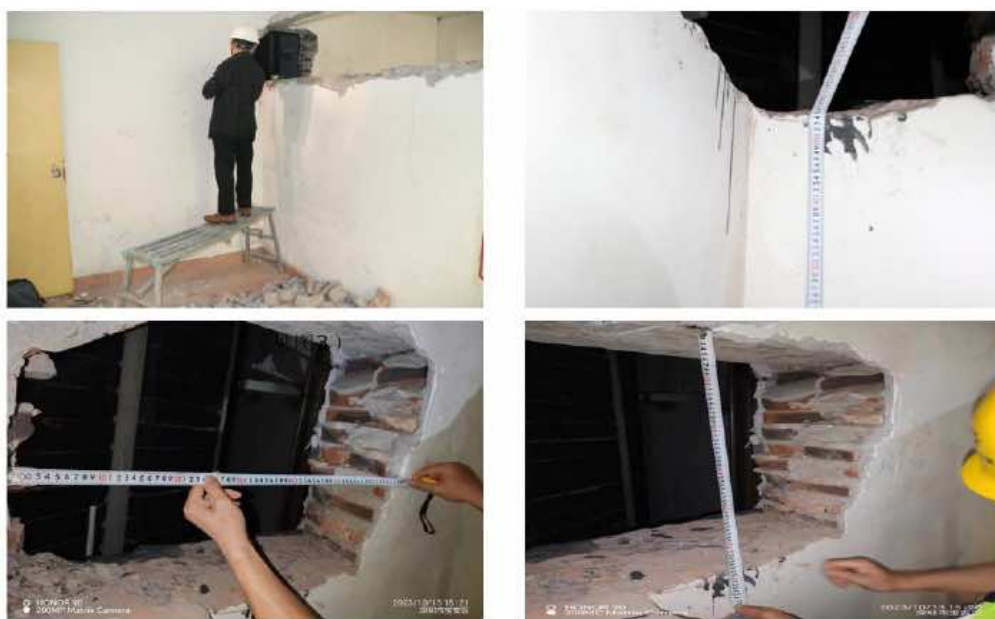
10 日下午，叶某清与曾某来轮流使用冲击钻站在自制铁凳上进行凿墙作业，并将墙体凿开形成洞口（见图 3），期间曾某

图 3 作业形成洞口（宽度约为 65 厘米，高度约为 54 厘米）

开凿了一个 58\*65cm 的洞口,该洞口与电梯井道相连通且紧临电梯对重块运行轨道,作业过程中电梯处于正常运行状态;

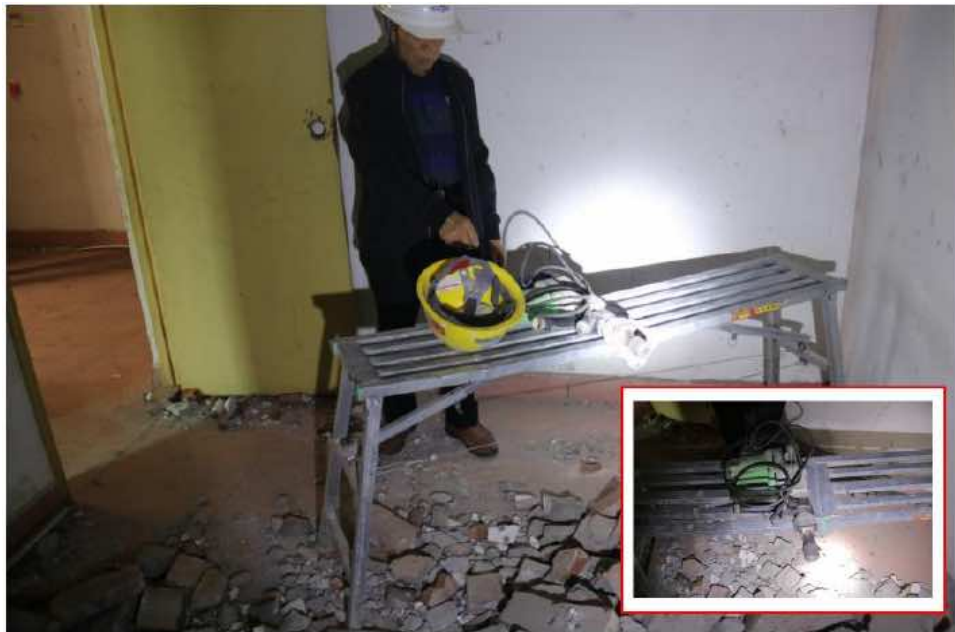
来在凿墙过程中冲击钻钻头不慎掉落至电梯井中，两人用剩余的一个钻头继续工作。16 时许，曾某来到不远处上厕所，将冲击钻交由叶某清继续进行凿墙作业。约十分钟后，当曾某回到作业处未看到叶某清，只看到叶某清的安全帽和使用的冲击钻平放在铁凳上，但冲击钻上未见钻头（见图 4）。曾某来呼喊叶某清且下楼寻找未果，遂拨打电话向其他工人求助，约五分钟后，班组长带领工人到现场一同寻找叶某清，同时告知了圆佑施工员黄某君和在一楼巡查的谢某等人，众人在楼栋内寻找叶某清。后张某斌、王某亮、姚某钦、吕某、马某等人陆续到达现场。

图 4 叶某清作业位置，安全帽及冲击钻摆放在凳子上，未见冲击钻钻头

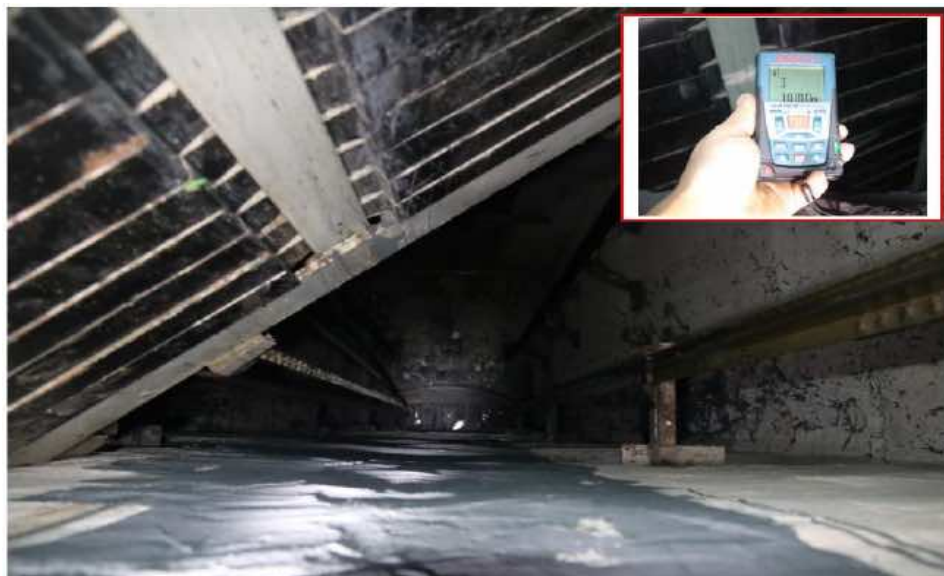
事故发生在福海桥街道桥头社区桥南新区 276-4 号装修工程工地三楼电梯井南侧凿墙作业处；测得涉事墙体洞口的宽度约为 65 厘米，高度约为 54 厘米，墙体厚度约为 24 厘米；从三楼凿墙作业形成的洞口到电梯井底测得高度 10.81 米（见图 5）；电梯井内对重块脱离轨道变形，电梯井靠洞口一侧墙壁有油漆涂抹的痕迹，电梯井底南侧墙面的对重护网严重变形（见图 6）；电梯井底有两个冲击钻钻头且与涉事冲击钻相匹配（见图 7）；

图 5 洞口到电梯井底测得高度 10.81 米

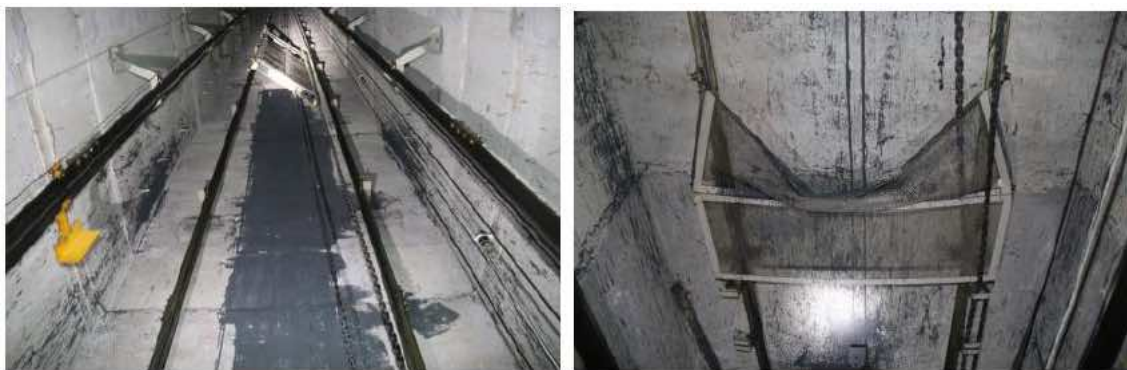
图 6 电梯井内对重块脱离轨道，电梯井靠洞口一侧墙壁有油漆涂抹痕迹；  
电梯井底南侧墙面的对重护网严重变形

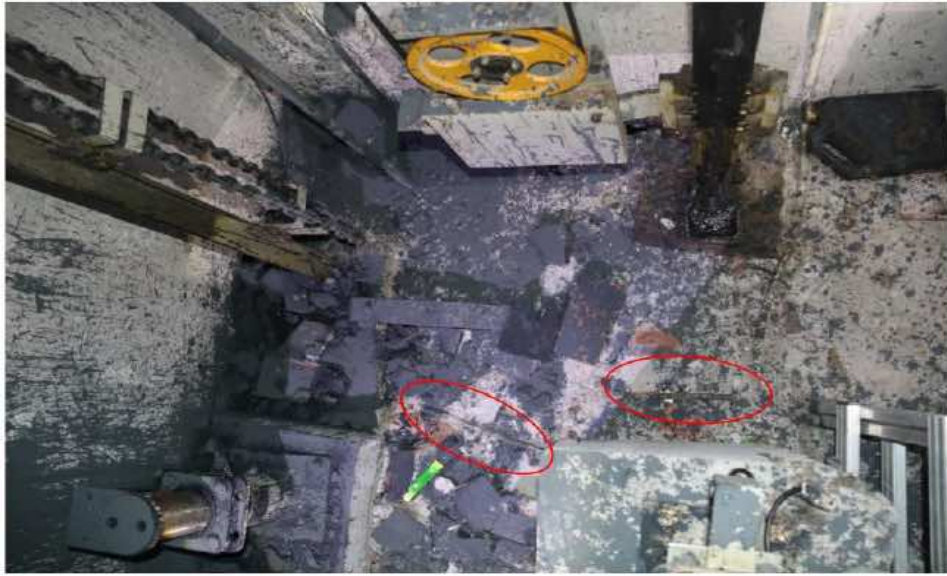
图 7 电梯井底有两个冲击钻钻头且与涉事冲击钻相匹配

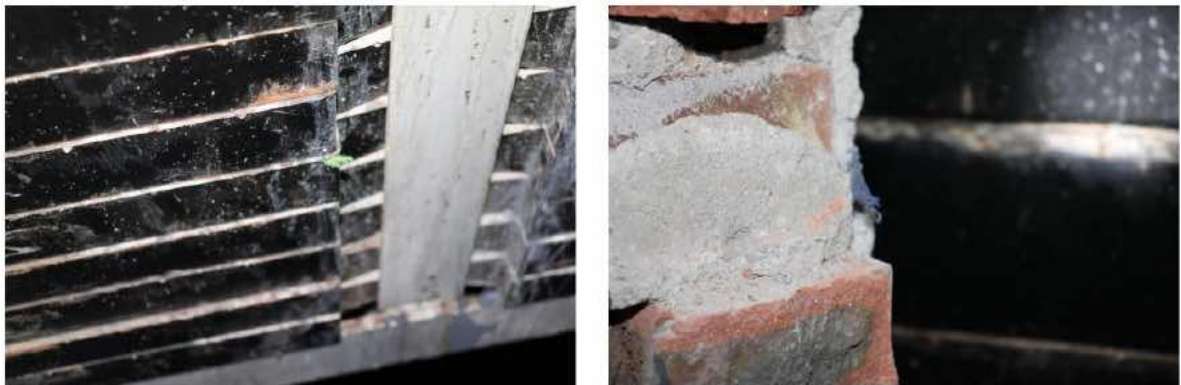
对重架中间底部 30 厘米左右到上部均发现有物体与对重块发生拖曳、摩擦的残留物，残留物方向向下（见图 9）。

图 8 对重架中间底部 300mm 左右到上部均发现有物体与对重块发生拖曳、摩擦的残留物，残留物方向向下
