# 东莞长安“8·14”一般车辆伤害 事故调查报告

东莞市政府事故调查组

2026 年 2 月

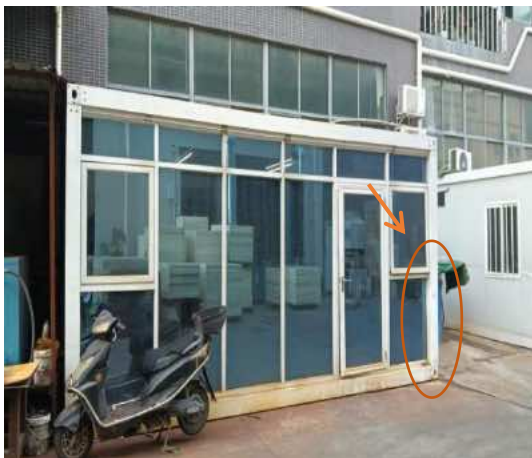
图 1 事发路面集装箱整体外观

**3.事发地点**位于海富龙公司门岗直入左转后第一个集装箱（如图 1 标注处），其用途为跟单员及内勤人员办公室，图片可

见箱体框柱碰撞痕迹（如图 2），该集装箱不属违建建筑<sup>[10]</sup>。

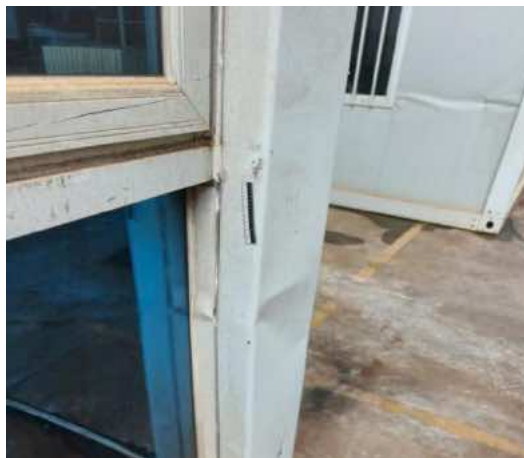
图 2 集装箱碰撞痕迹

监控视频显示，8 月 14 日 15 时 45 分许，康志华驾驶涉事货车到达海富龙公司内部进行装货。16 时许，海富龙公司员工确认货物装载完毕后离开现场。16 时 5 分 10 秒，康志华上车启动涉事货车，驾驶前行约 8 米后踩动刹车停至事发路面集装箱正前方。随后康志华于 16 时 5 分 35 秒在车辆处于前进挡（D 挡）但未启用驻车制动<sup>[9]</sup>的情况下离开车辆。下车后，康志华发现涉事货车往前移动，其下意识站在车辆左前方试图以身体和手发力阻挡车辆前行撞到集装箱。在此过程中，涉事货车左前角与康志华身体发生碰撞，致使其再与集装箱发生挤压，造成康志华当场死亡及车辆、集装箱损坏。
