# 大连天远国际物流有限公司“3·27”一般 车辆伤害事故调查报告

## “3·27” 事故现场勘察照片

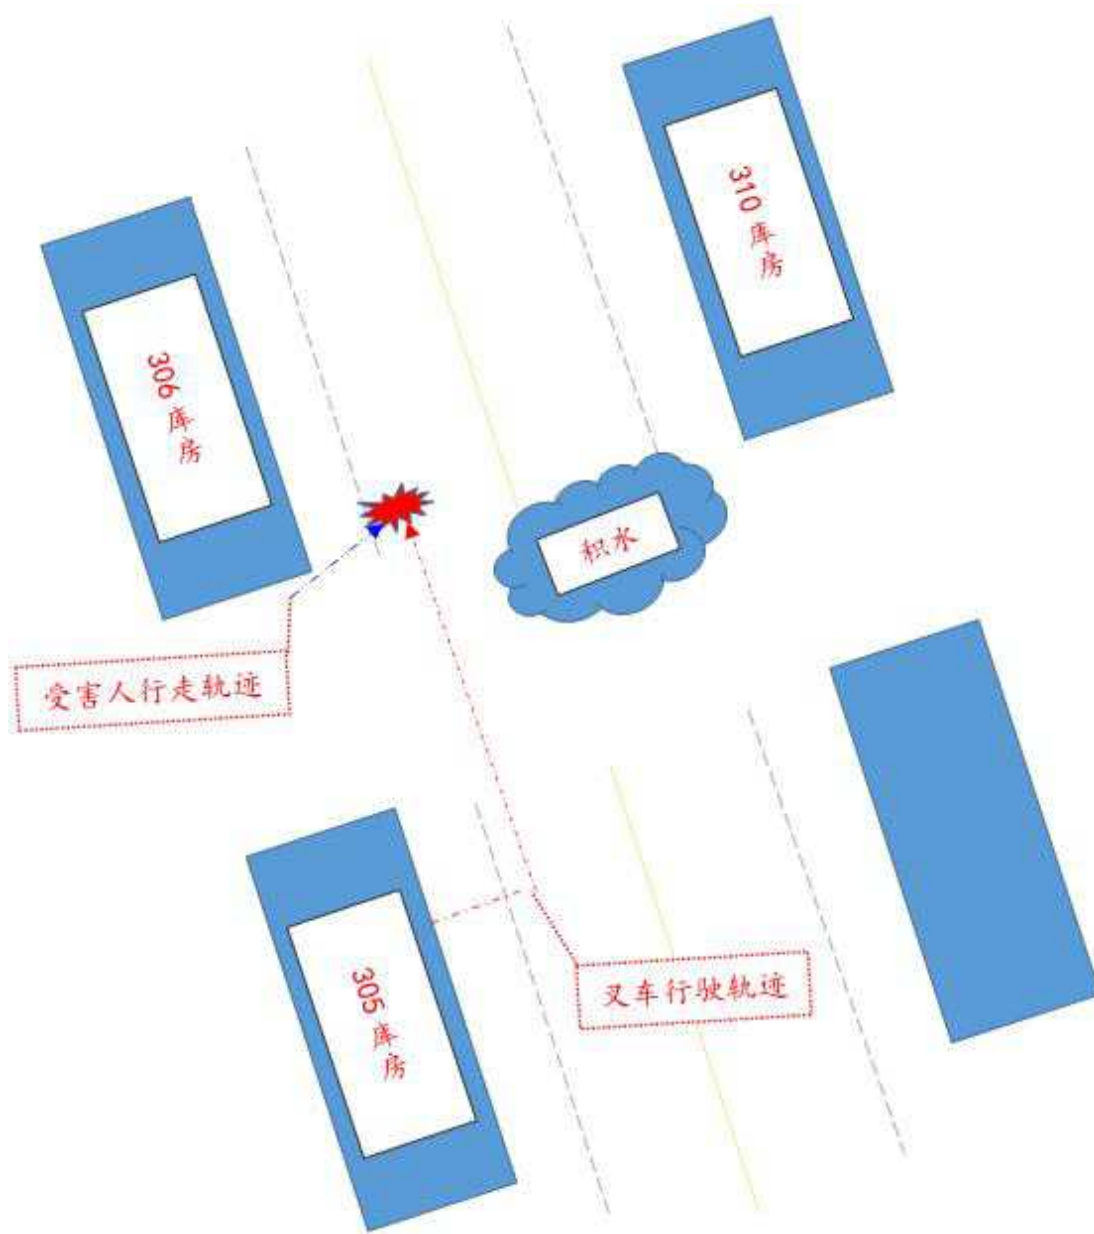
事故现场示意图

2021年3月27日7时40分左右，天远公司副总经理凌旺波安排叉车司机王波驾驶叉车从310库向305库倒运大米。8时08分左右，王波在运完一车大米后，驾驶叉车离开305库，空车驶往310库7号门准备继续倒运大米。8时10分，王波驾驶叉车由南向北驶入310库、306库、305库之间的十字路口时，为避开道路右侧积水，王波驾驶叉车从左侧逆行驶入310库和306库之间的道路。当王波驾驶叉车行驶至距离十字路口北侧8米左右的位置时，突然发现自西向东行走正在巡库的张慧萍在叉车左前方（距离10厘米左右），王波立即刹车并向右转向。停车后，王

波下车看到张慧萍头朝东、脚朝西趴在叉车左后轮南侧 0.5 米左右处，安全帽掉在叉车左前方，已失去意识。

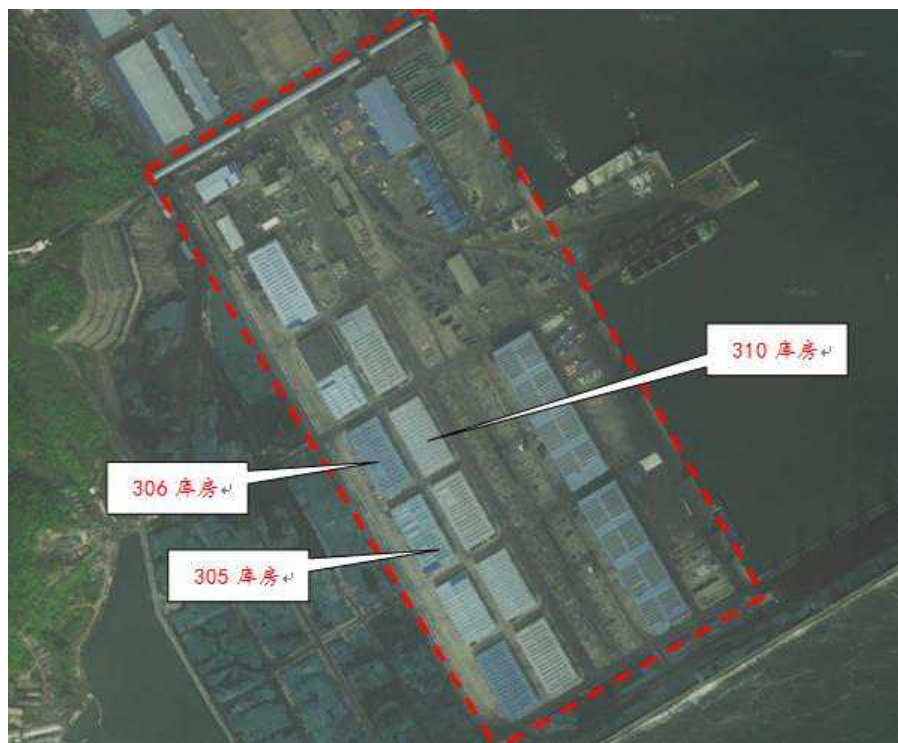
照片一 事发区域鸟瞰图

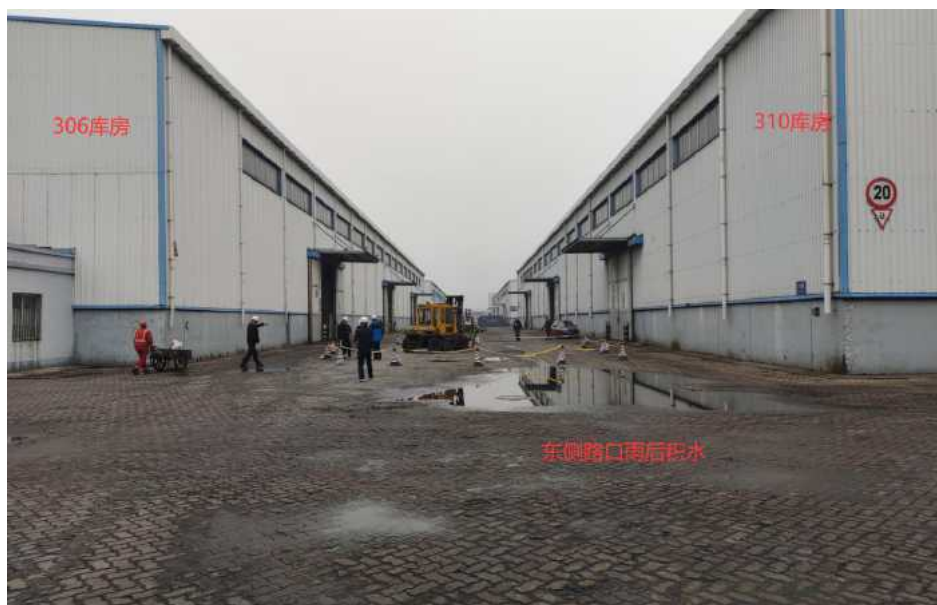
照片二 事故现场

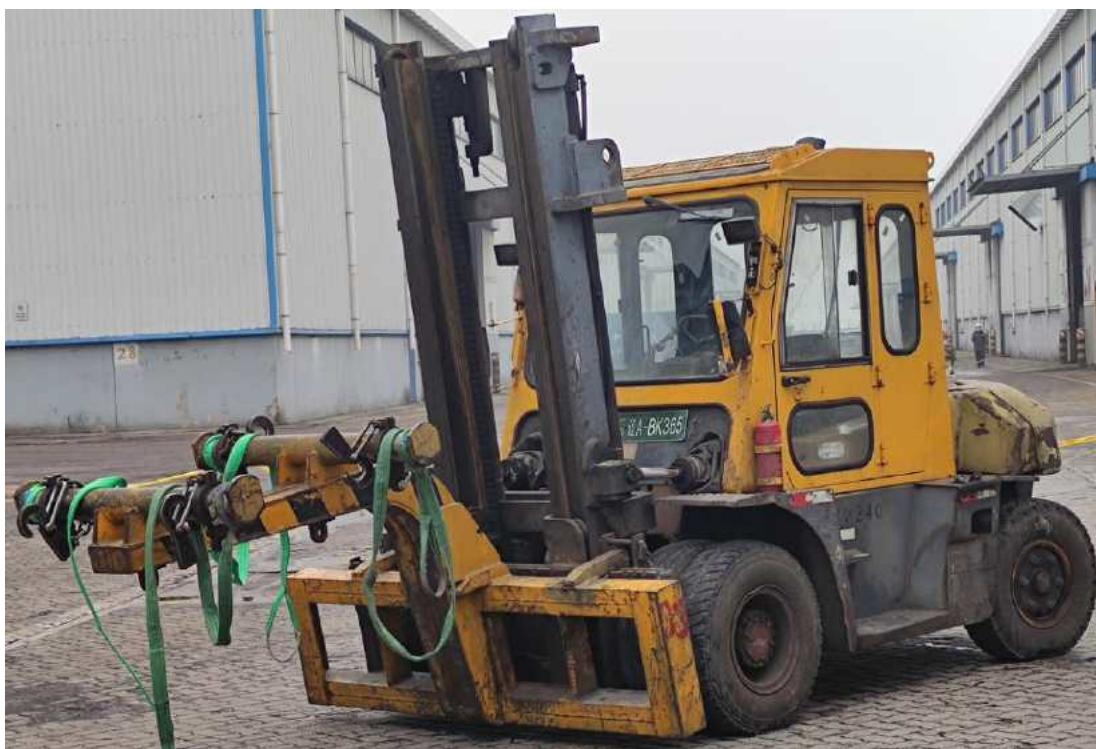
事故叉车为内燃平衡重式叉车, 车牌号: 厂内辽 A-BK365(以下简称叉车), 安徽梯西埃姆叉车有限公司制造, 型号 FD60Z8, 额定起重量 6000kg, 自重 8550kg。该叉车前部装有弧形扒杆用来吊运大米吨袋, 弧形扒杆为生产厂家售车时随车配备的属具之一, 可根据使用需要按照车辆使用说明书进行更换。《机电类特种设备使用登记证》编号: SN20145044, 2014 年 12 月 25 日在大连市质量技术监督局取得。2020 年 10 月 30 日, 大连特种设备检验检测研究院有限公司依据《场(厂)内专用机动车辆安全技术检查规程》(TSG N0001-2017)对该车进行定期检验, 并出具检验合格报告, 下次检验日期: 2021 年 10 月。

照片三 事故叉车

我局接到大连天远国际物流有限公司报告称，2021 年 3 月 27 日上午，大连市甘井子区大连湾大连港杂货码头港区内，一辆叉车在道路空载行驶过程中，将 1 名行人撞倒，经送医抢救无效后死亡。接到报告后，我局立即派员会同甘井子区市场监管局和大连市特检院的相关技术人员赶赴现场。经现场勘查，事故发生时，该事故设备的属具为弧形扒杆。按照《场(厂)内专用机动车辆安全技术监察规程》(TSG N0001-2017)第 1.2.1 条的叉车定义，该设备不属于叉车，该事故不属于特种设备事故。

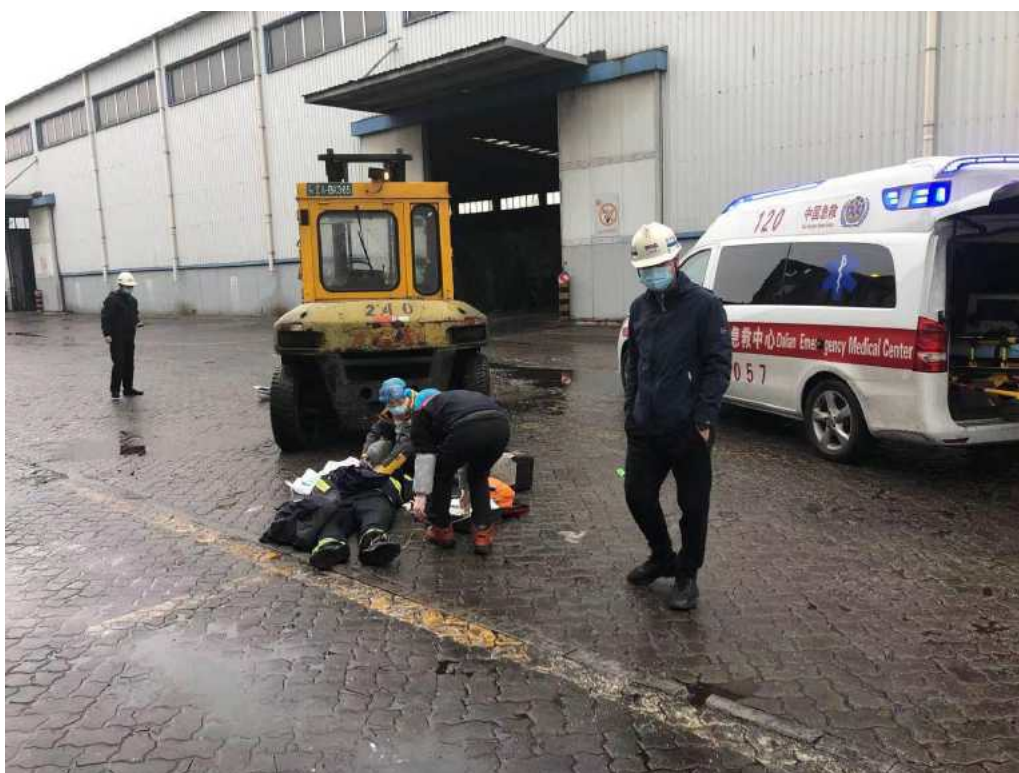
和正在附近作业的叉车司机张兆刚先后赶到现场，对张慧萍进行心肺复苏，张兆刚拨打 120 求救。8 时 50 分左右，120 救护车赶到现场，将张慧萍送往大连市第三人民医院。10 时左右，张慧萍经抢救无效死亡。

照片四 现场救援照片
