## 缙云大央泐生态农业有限公司“8·23”一般中毒窒息事故调查报告

2022年8月23日9时许，缙云大央泱生态农业有限公司（养殖场），发生一起一般中毒窒息事故，造成两名人员死亡。

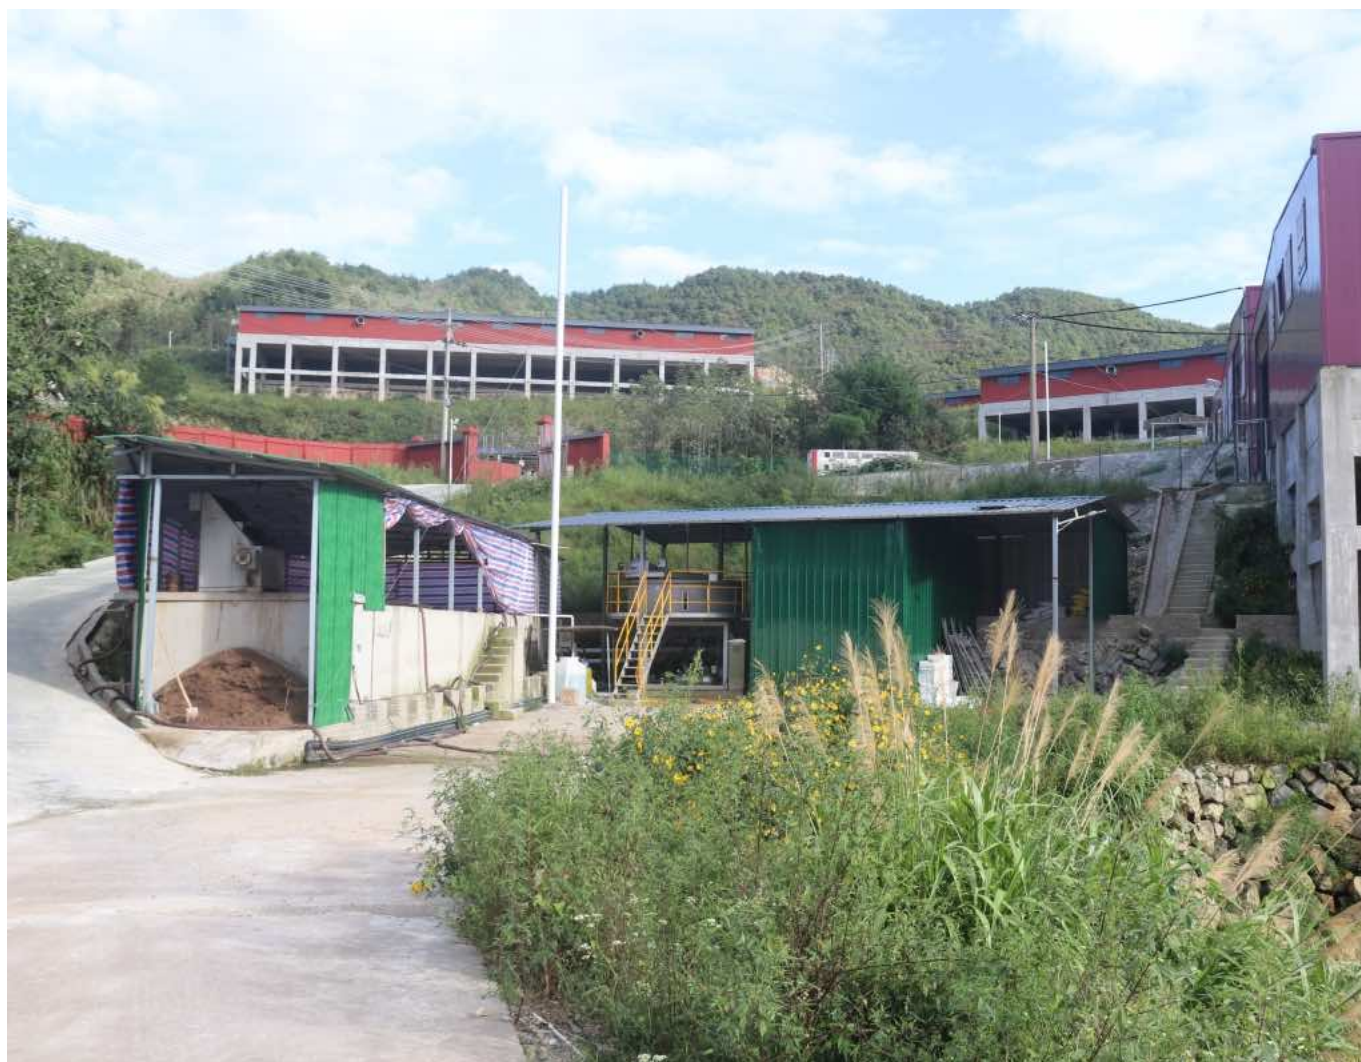
图1 大央泱养殖场全景图

事故发生场地位于浙江缙云县大洋镇木栗村大央泱生态农业有限公司养殖场的集污池，该集污池长15米，宽10.5米，高4米。集污池上方有平台，地面上共有4台搅拌器，平台中间有一检测口，长0.9米，宽0.7米，上方横有一根木头，中间绑着一根尼龙绳，绳子另一端连接到污水处理。集污池的入口呈正方形，长2.4米，上方盖有两块预制板，正上方钢结构上，悬挂一个操作手动葫芦。事故发生时，不在集污池入口处。集污池周边未张贴警示标志，未进行风险辨识。

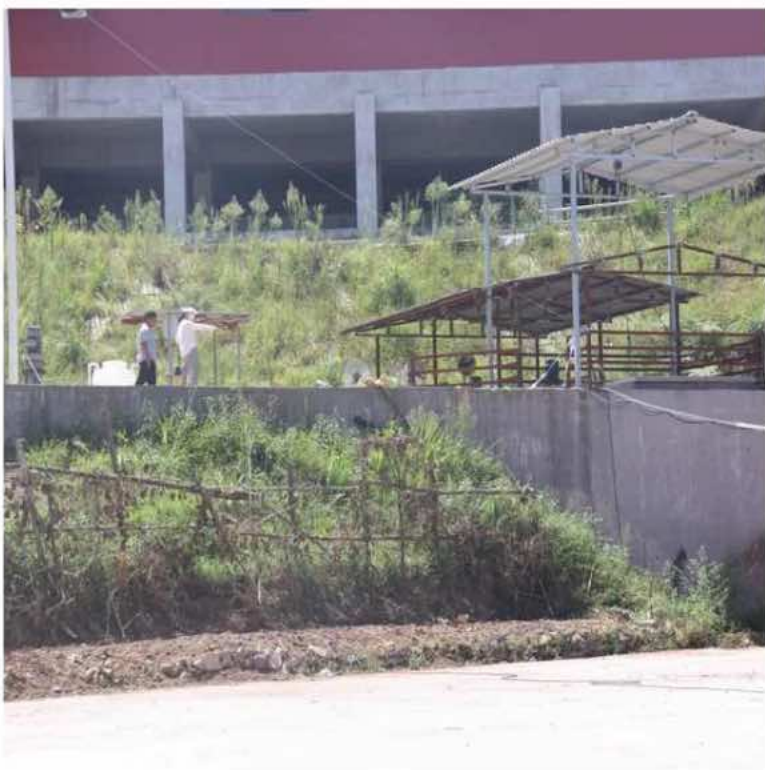
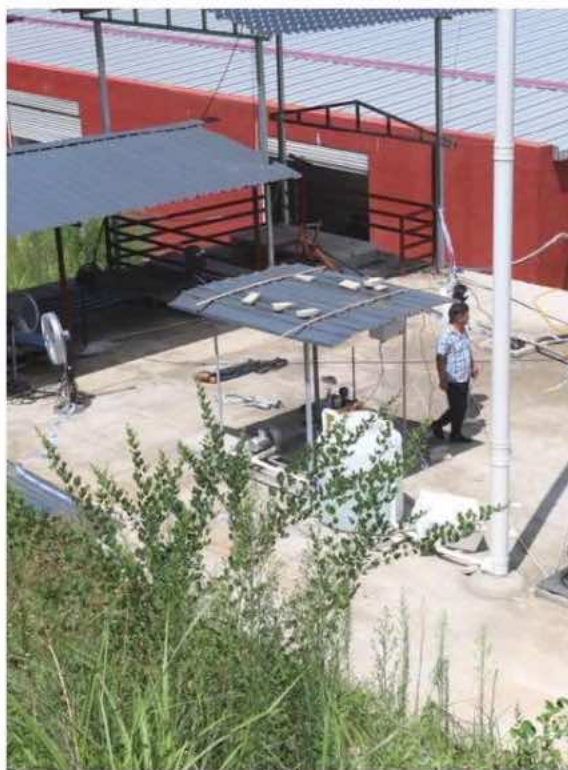
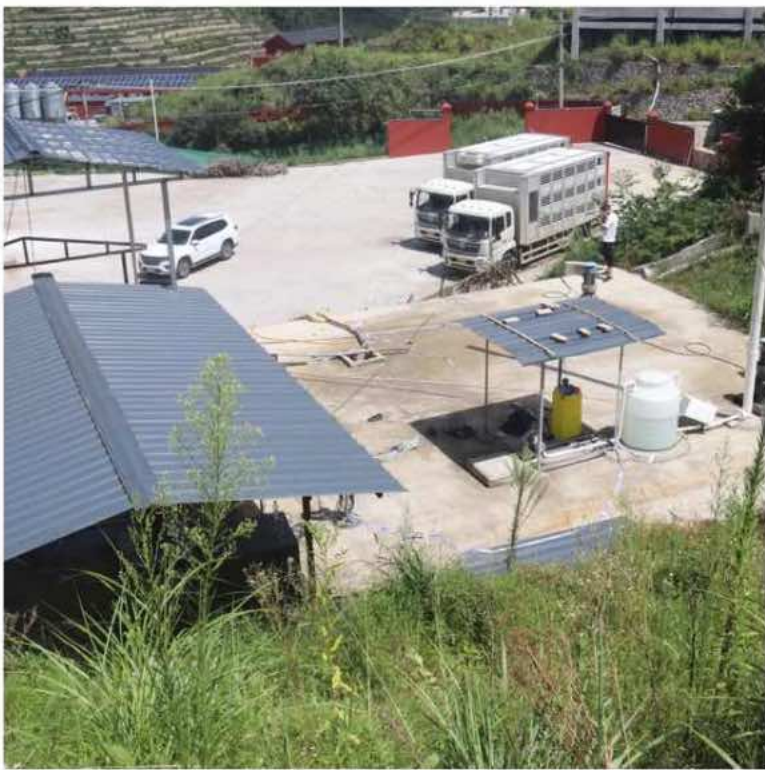
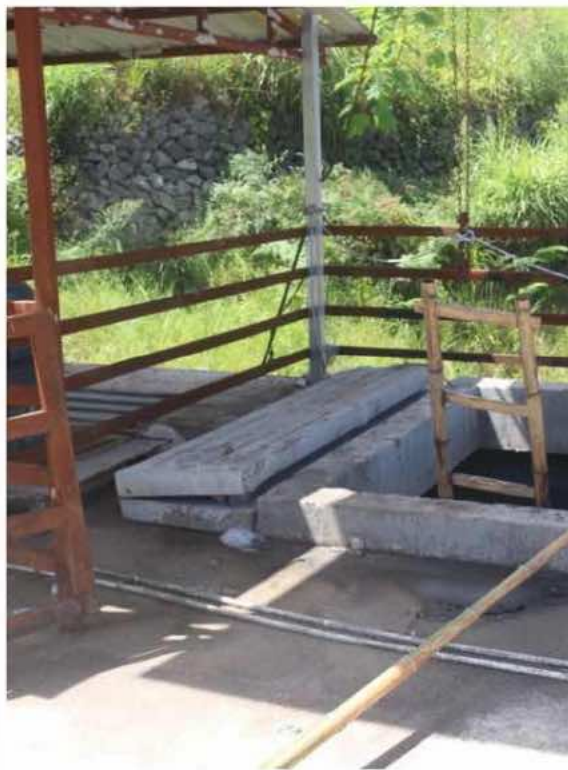
图2 事故现场概貌图

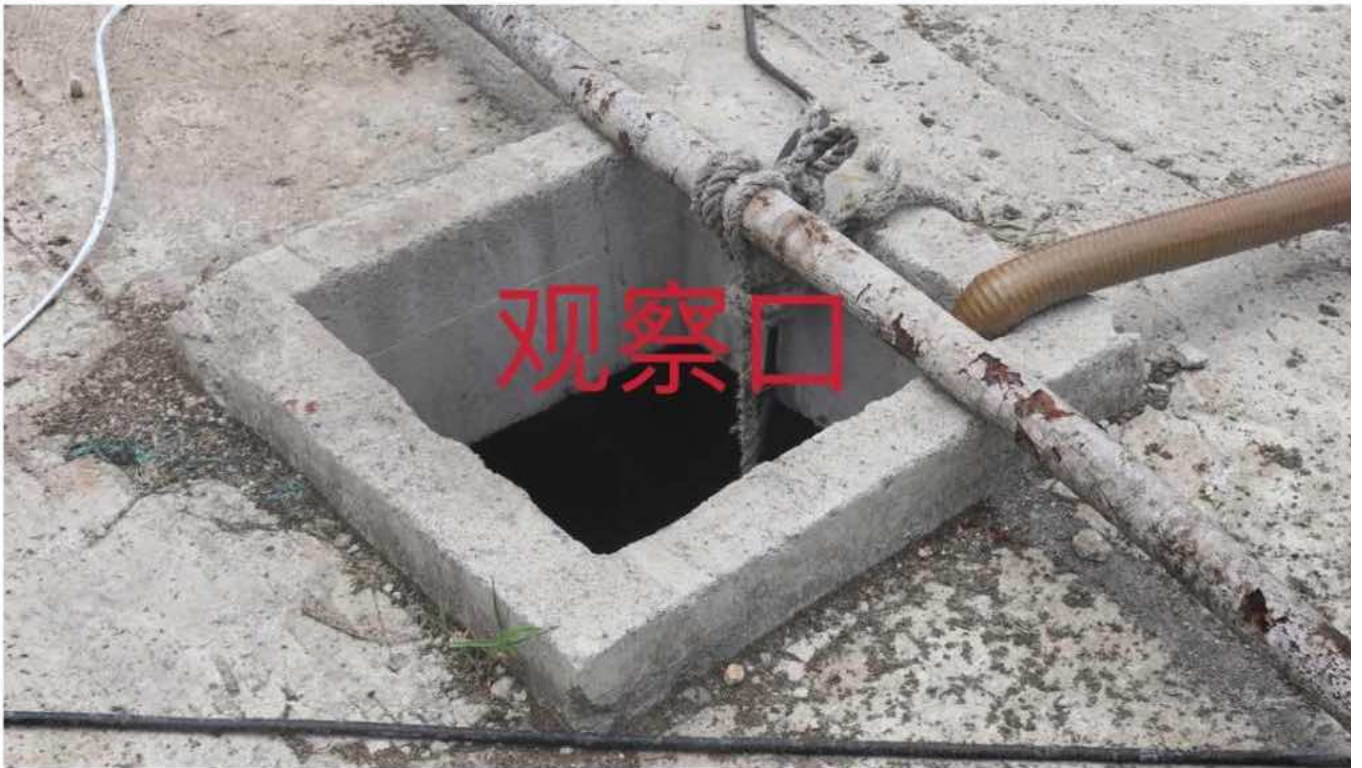
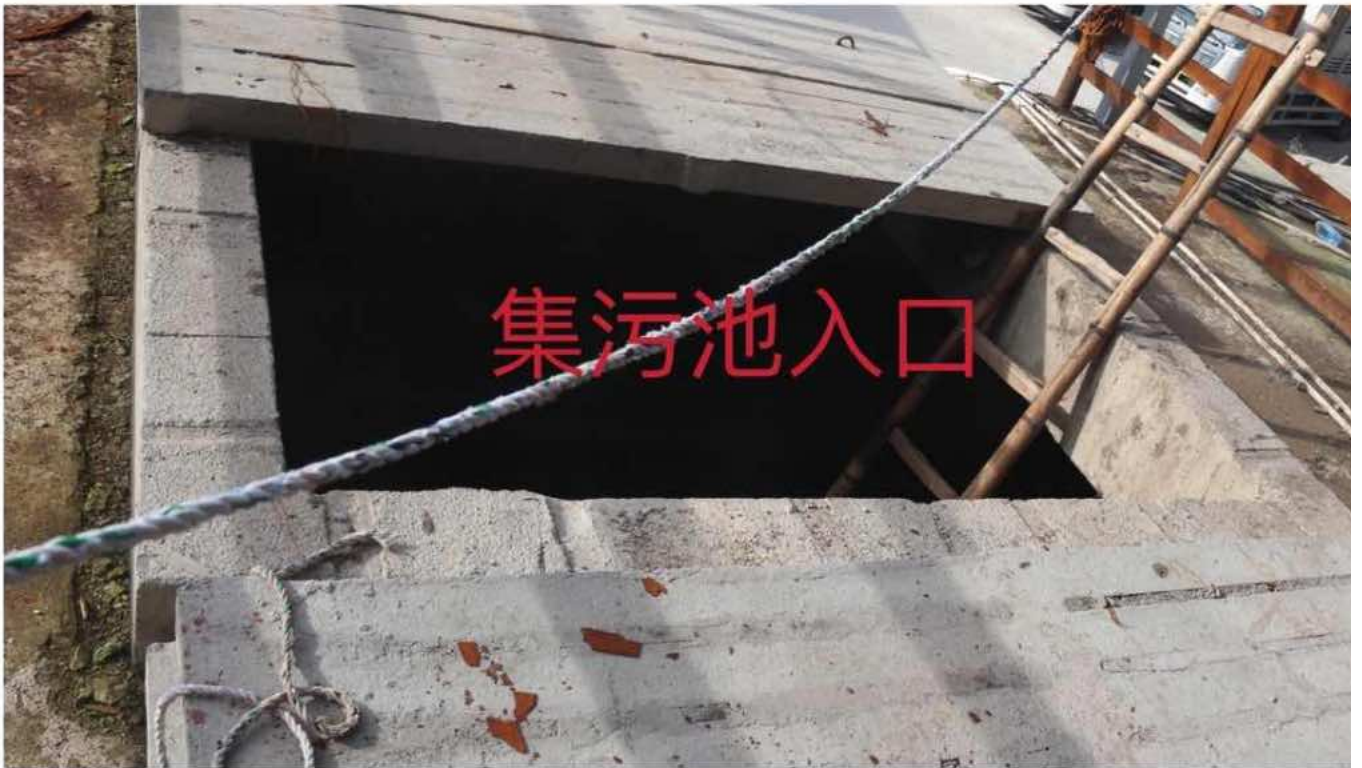
事故发生集污池内共有2台泥浆泵，一台放置于观察口下方，另一台放置于集污池入口下方，用于抽取污水。原本集污池入口-水只通过观察口下方的泥浆泵抽取污水排放，后由于观察口下方的泥浆泵经常堵塞，需要拉上来维修，故郑\*\*等人在集污池入口处放置一台泥浆泵，泥浆泵外用自制带孔铁皮网包裹，避免吸入垃圾。集污池入口下方放入泥浆泵后，入口保持打开状态，后由于铁导致该泥浆泵不能正常工作后，又开始使用观察口下方泥浆泵抽取污水，集污池入口重新封闭直至事故发生当日。

图3 事故现场泥浆泵位置

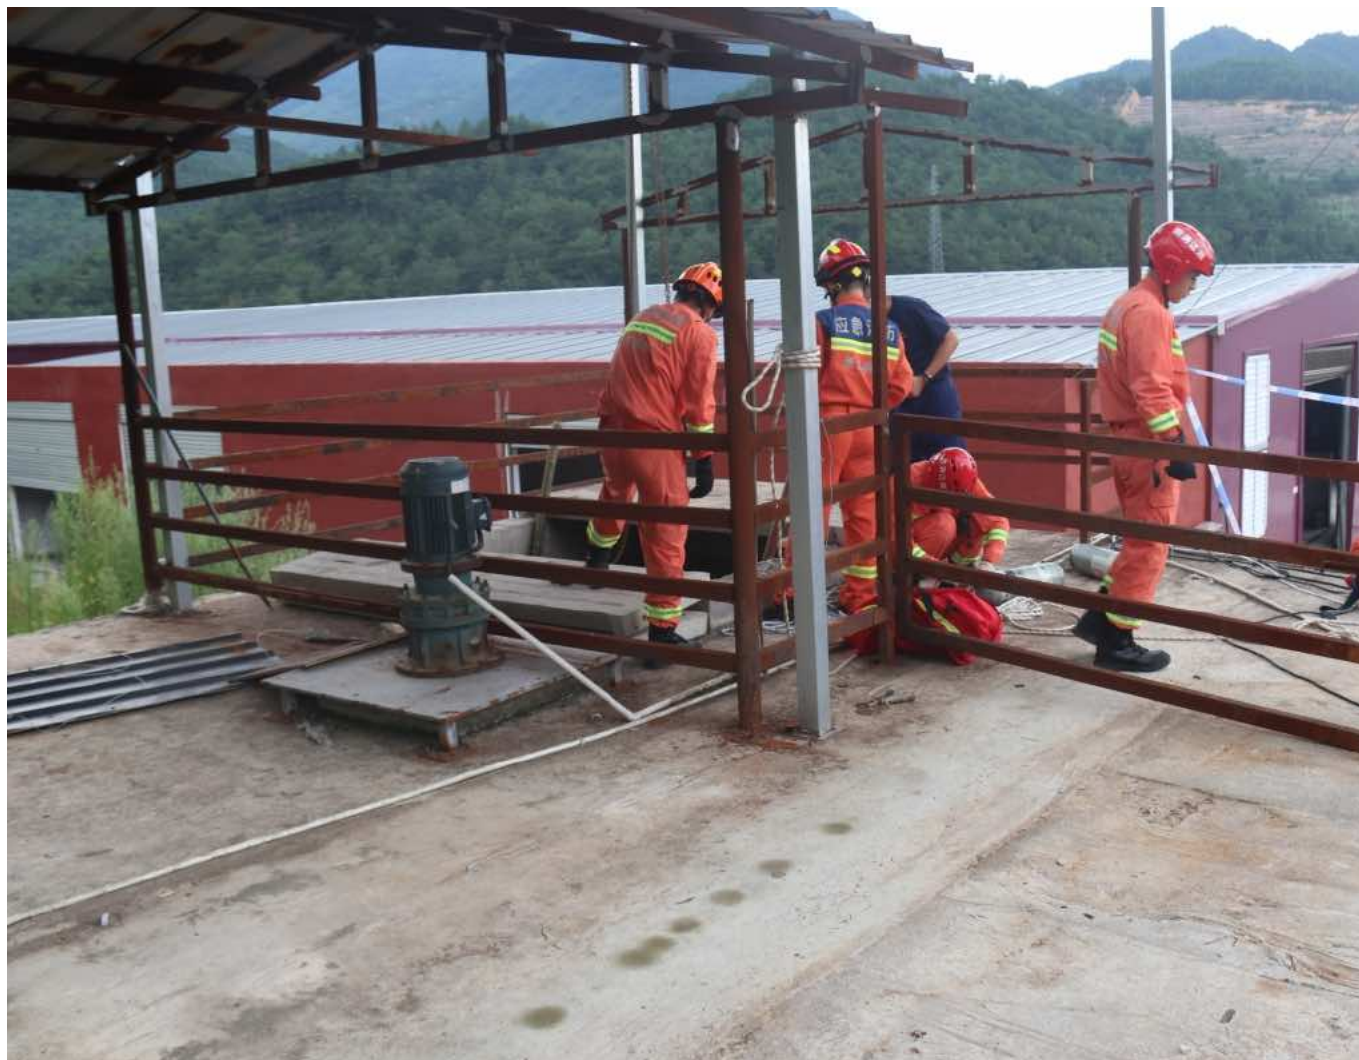
## （二）事故救援情况

图4 事故现场救援情况
