# 福山高新区福山园山东德尔泰防腐科技有限公司 “8·8”一般机械伤害事故调查报告

福山区政府事故调查组

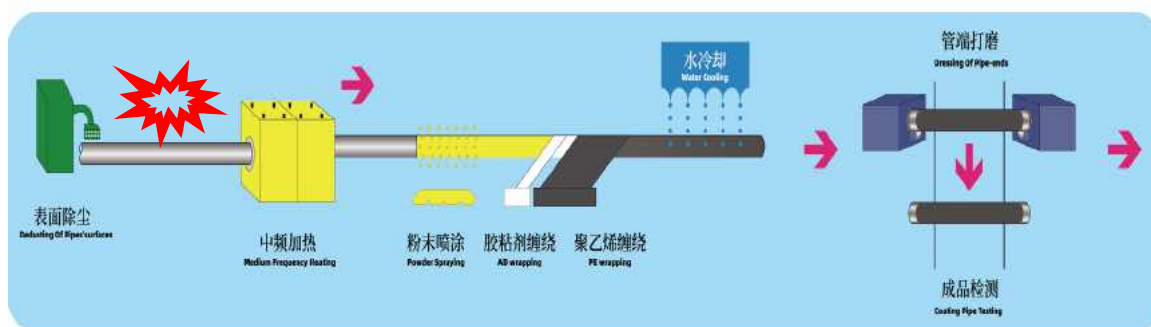
图1 德尔泰公司主要生产工艺

德尔泰公司接收钢管原材料后，首先进行外表面抛丸除锈、除尘，传输到上管平台，进行管端预留部位缠绕耐高温透明胶带、安装连接器，将钢管放置在传输辊道上，吹扫管内氧化铁等杂质，与前一支钢管实施头尾衔接，钢管进入中频加热，经涂敷、水冷、拆除连接器后进行检验、包装入库。

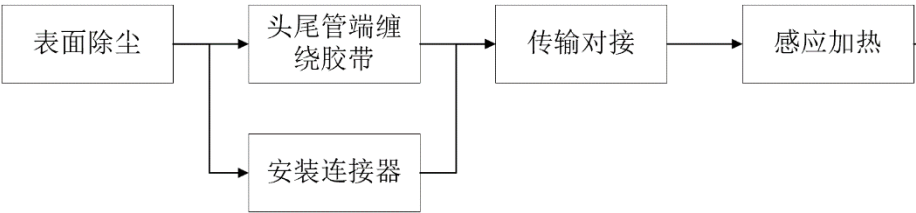
图 2 上管岗位工艺流程图

事故发生在上管岗位贴纸工序完成后、钢管进入中频加热前

的钢管传输环节。上管岗位作业流程为：将抛丸后的无缝钢管，在上管平台上用压缩空气对表面灰尘吹扫干净，在钢管前后两端使用宽度 110mm 的耐高温透明胶带沿着钢管端部外壁缠绕 1 圈、预留约 60mm 进行固定(即贴纸工序，为保护钢管两端不被涂敷、将钢管端部使用高温透明胶带进行防护的作业)，在钢管前端部内腔安装连接器（重量约 8.36kg），使用 F 形扳手将钢管翻落在传输辊道上，吹风机将管腔内氧化铁等杂质吹扫出去，钢管在辊道上由主动辊、被动辊带动翻转前进，通过连接器与前一支钢管连接，使钢管连续输送到中频感应线圈进行加热后涂敷。

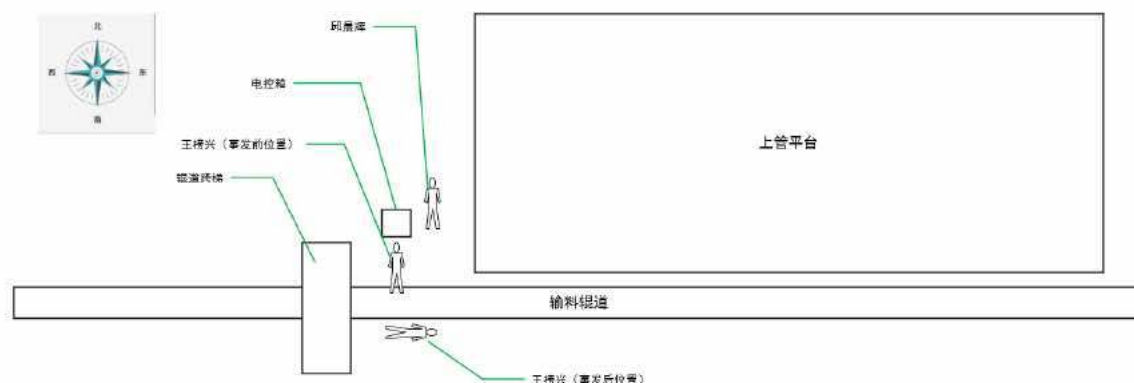
图 3 事发现场人员位置示意图

布置当班的任务分工、安全事项。20 时 41 分，王某某用手将一支钢管推到辊道上，控制与前一支钢管尾部实施对接，发现后面的钢管前端部位耐高温透明胶带松动，于是走到过辊道跨梯东侧辊道基座上，对松动的胶带沿钢管转动方向缠绕处理，处理过程中左手被动带入了钢管与主动辊之间，导致左侧胸部被挤压，身体从钢管与传动辊电机传动轴之间被旋转的惯性甩出后倒地，事故发生。

事故发生地点在德尔泰厂房车间涂敷前钢管传输辊道中段、辊道跨梯东侧。

根据谈话笔录、现场监控视频及现场勘查，事故的直接原因为：王某某违反公司安全操作规程<sup>[1]</sup>，私自靠近钢管输送辊道，将左手伸到了旋转的钢管和主动辊之间，致使身体被挤压。
