中山市坦州镇德溪路“11·18”一般生产安全事故调查报告

信息来源：本网 发布日期：2022-03-01 分享

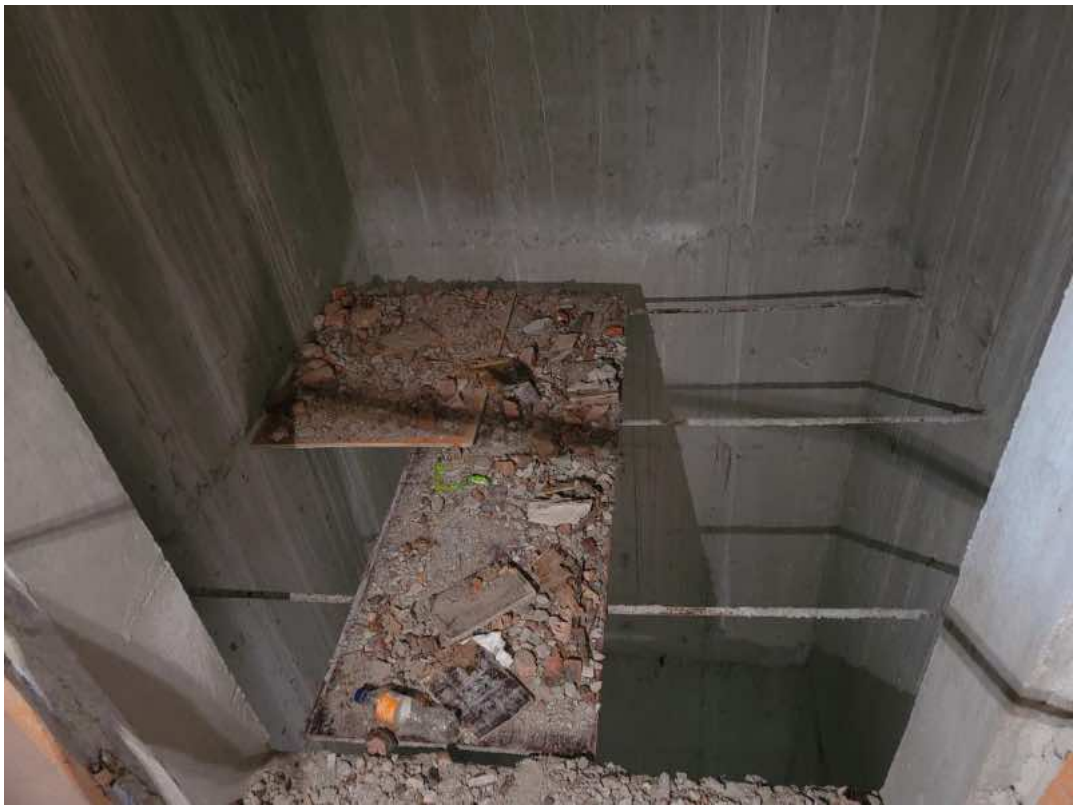
图片1

何月连、李美群商业住宅工程2#建筑物正准备进入设备安装阶段，工程项目需将2#建筑物电梯井内的水平安全防护拆除完毕后方能移交电梯安装公司进行下一步设备安装。11月11日已安排人员从上到下拆除整栋电梯井内的水平防护，但因考虑到电梯井内顶部还有部分需整改，故把9层的水平防护层（水平防护层由钢筋网和防护板组成，防护板未固定，见图1）先保留不拆作为安全防护，待完成电梯井内剪力墙混凝土、砖墙表面凹凸位置和水平防护钢筋头清除处理。整改后再拆除。
