# 辽阳县鑫合通物流有限公司“2.24”一般 车辆伤害事故调查报告

辽阳县政府事故调查组

(2025年7月3日)

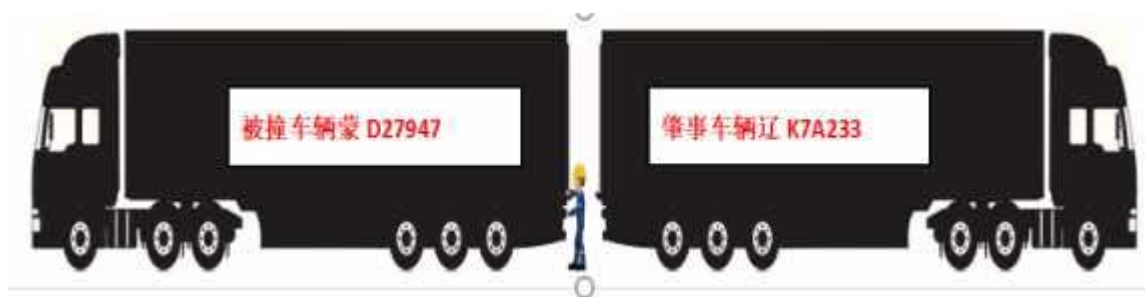
图1 肇事现场模拟示意图

2025年2月24日8时04分许，在辽宁澎辉铸业有限公司（简称“澎辉铸业”）工业区内，辽宁澎辉供应链管理有限公司（以下简称供应链）自行管理的大宗原料场（BOT）2号厂房西第二跨焦炭料场，发生一起车辆伤害事故（见图1.2），

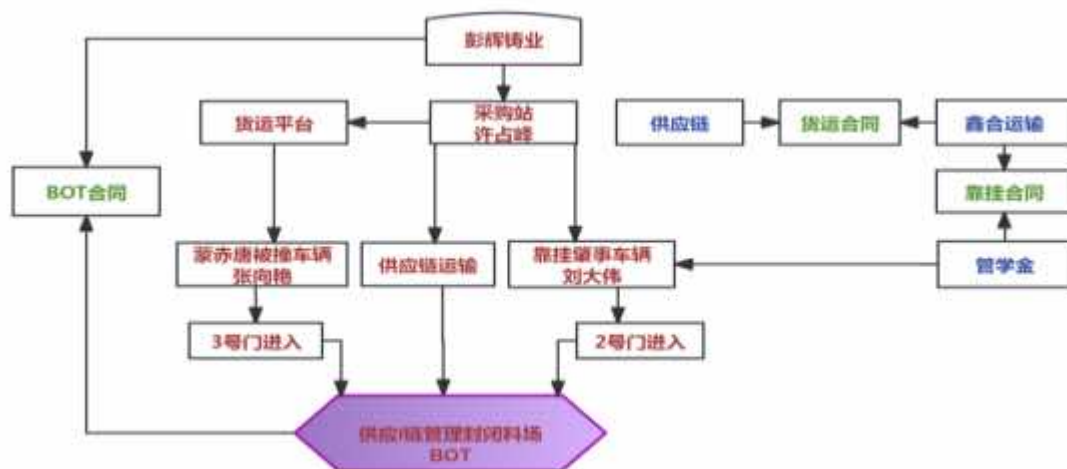
图 3

蒙D27947货运车辆和辽K7A233货运车辆，于2月24日8时左右，进入供应链管理的BOT封闭料场第二跨焦炭料场从事卸货作业。（见图3）

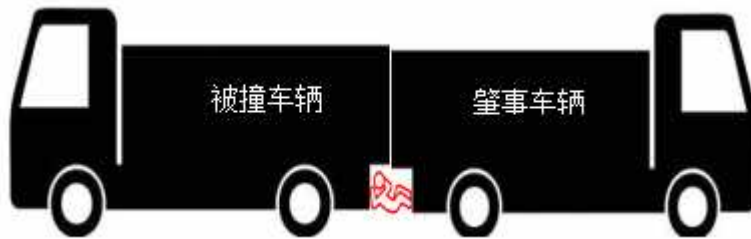
图4

2025年2月23日16时13分，澎辉铸业派驻灵山储运站协调员许占峰在公司灵山焦炭站台信息群调度的张向艳驾驶蒙D27947（内蒙古赤唐运输服务有限责任公司）赤峰市得丰焦化货运车辆和刘大伟驾驶辽K7A233（辽阳县鑫合通物流有限公司）灵山储运站货运车辆，于2月24日8时左右，分别从澎辉铸业3号门和2号门驶入**供应链管理的BOT封闭料场第二跨焦炭料场**后；在**BOT**封闭料场负责人刘鑫（因安全管理员王宝才请假）口头安排的焦炭料场临时托管人李茂春（澎辉铸业料场管理员）的调度下，指令张向艳驾驶的蒙D货运车辆，停在焦炭卸料场地北侧的卸货处（车头向北，车尾向南），并告知司机张向艳，待我验完票据后再卸车；（此时停在蒙D27947南侧，辽K7A233北侧之间已卸完货的两辆车驶离）随即去调度停在距蒙D27947南侧约30m左右的刘大伟驾驶的辽K7A233货运车辆，指令司机刘大伟到驶离那两台卸货车辆后面靠北的那台货车处，把车摆正后再卸货。而后回到蒙D27947货运车辆验票，司机张向艳自行走到

挂车尾部保险杠外侧，操作侧卸式液压手柄卸货。这时，辽K7A233司机刘大伟按照李茂春（临时托管人员）“卸料场那两台车辆驶离卸料场地后，倒车到指定卸料位置卸料的调度指令要求”，开始向卸货位置低速倒车，发生挂车尾部与蒙D27947挂车尾部夹击，将正在操纵卸货的蒙D27947司机张向艳被挤压在两车之间，造成车辆伤害，经抢救无效死亡。（见图4）

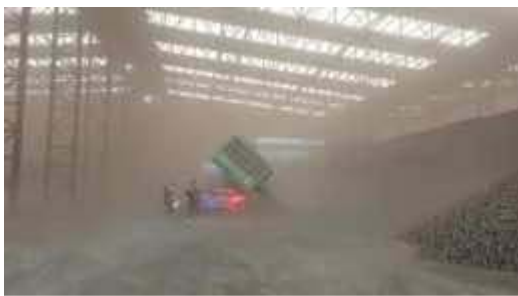
图5

事发现场在卸焦炭时产生二次扬尘，区域的瞬间粉尘浓度较大，能见度较低；卸车时焦炭与厢底滑动产生噪音，盖住倒车提示音；地面泥泞湿滑，车辆制动力效果相对较差；（见图5）警示标识和警示标志缺失；两挂车尾部相夹击后，肇事车辆前移约1m左右，事发后施救，肇事车辆前移约15m左右。（见图6）

事故直接原因是：作业空间环境瞬间粉尘浓度大、能见度较低，存在相对视觉障碍；作业现场地面泥泞湿滑、制动力灵敏度下降；事发现场警示标识、标志缺失，调度指令模糊，肇事司机忽视对视觉盲区瞭望，导致两车尾部夹击。
