# 海州区“4·9”一般中毒和窒息事故调查报告

2022年4月9日13时许，海州区发生一起一般中毒和窒息事故，造成2人死亡，1人受伤，直接经济损失321万元。

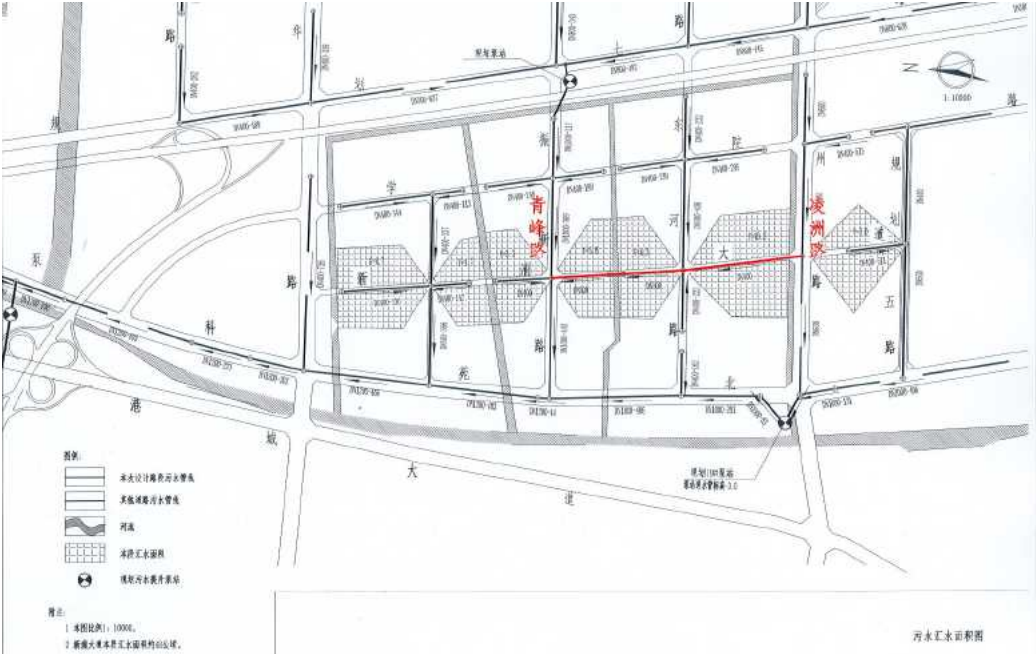
一麟路污水管道工程为一麟路（凌州路—青峰路）道路工程的分部工程（见图 1）。起点为凌州路，终点为青峰路，总长度为 682.478 米。周边小区污水经管道收集后，经科苑路污水主管网进圣湖路污水提升泵站，最终进入恒隆污水处理厂。建设单位及产权单位均为江苏润科投资发展集团有限公司。

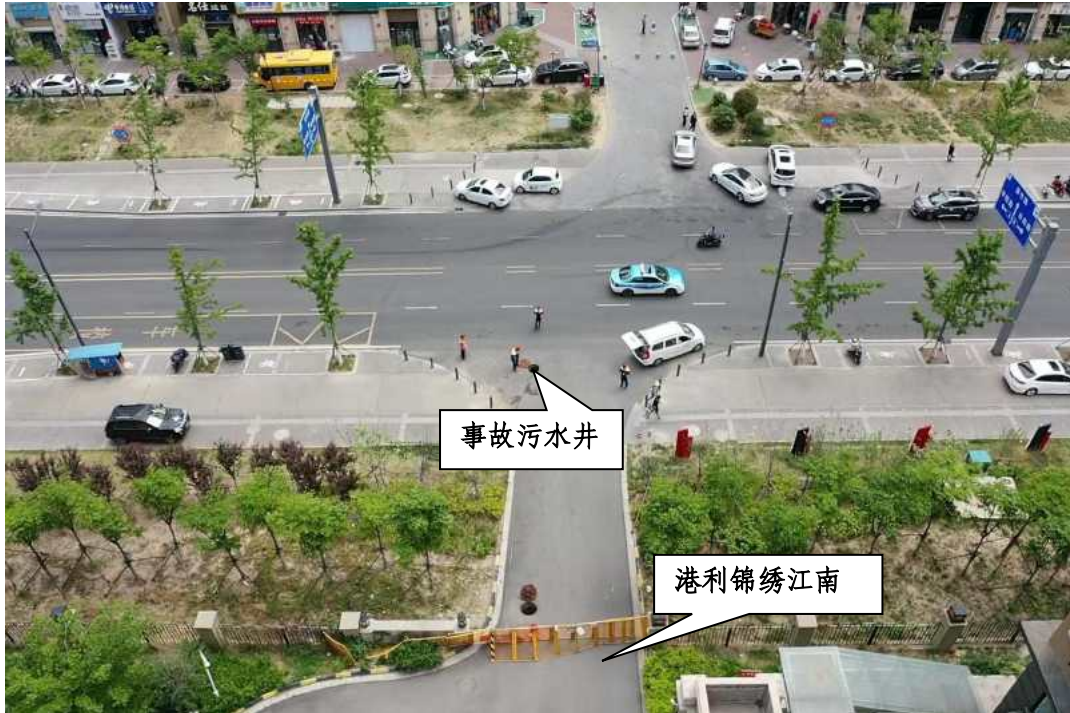
图 2 事故现场航拍图

事故污水井位于港利锦绣江南东门（见图 2），进水闸门井井盖为球墨铸铁井盖，井盖直径 DN700mm，打开井盖后，可见污水，距井口约 1.1 米，并散发出刺激性气味。

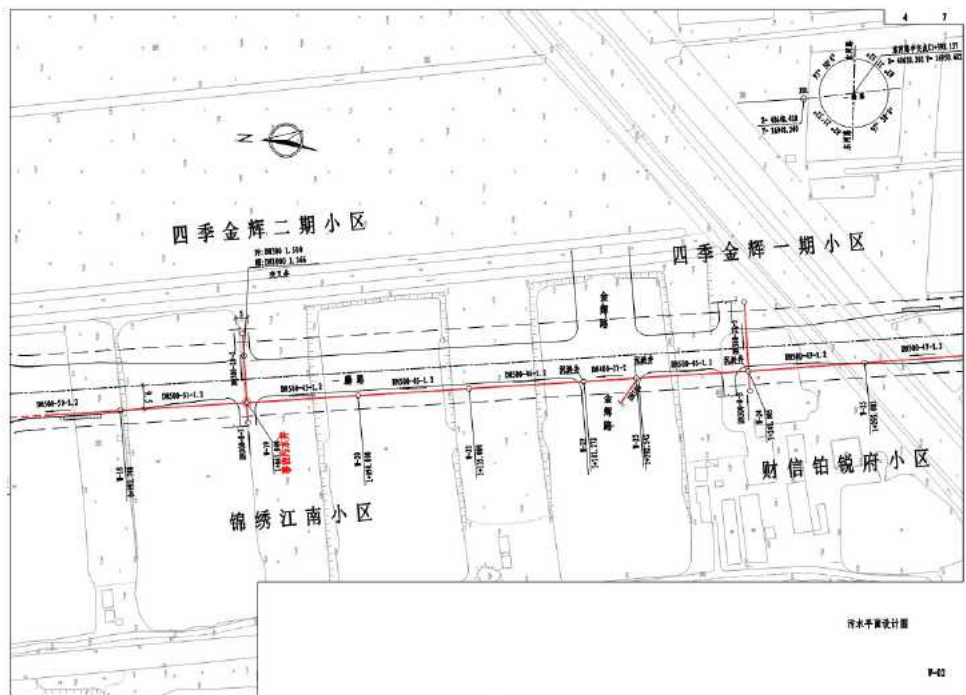
图3 事故污水井平面布置示意图

事故污水井为一麟路污水管道 W-19 号井（见图 3），位于港利锦绣江南小区东门附近。事故污水井分别接受来自西侧港利锦绣江南小区、东侧四季金辉二期小区以及南侧市政污水管网的污水。事故井深 4.5 米，井室尺寸长 1.2 米、宽 1.2 米、高约 2.2 米，井室顶端距地面约 2.3 米，井口直径 DN600mm。井室内共有四条管道，南北方向管道为污水主管道，管径 DN500mm；东西两侧为支管，西侧管道接入港利锦绣江南小区，管径

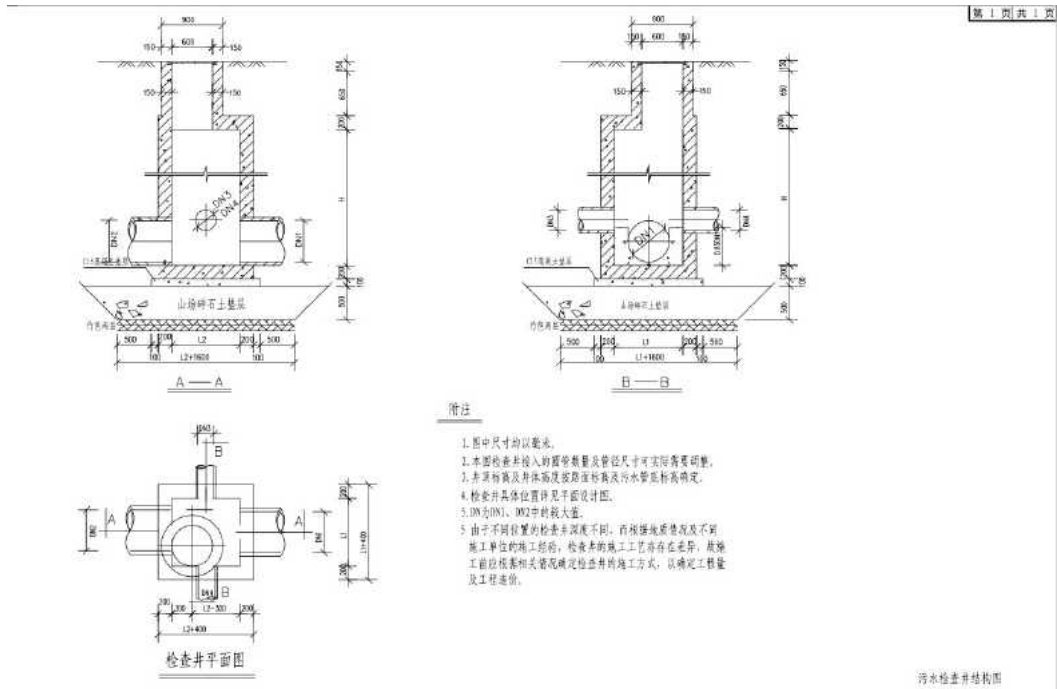
图4 事故污水井平面、剖面示意图

DN300mm；东侧管道接入四季金辉二期小区，管径 DN300mm（见图4）。
