# 坡头官渡工业园区湛江市聚鑫新能源有限公司“2·27”一般高处坠落事故调查报告

编制单位：坡头区人民政府事故调查组

编制日期：2025 年 4 月 16 日

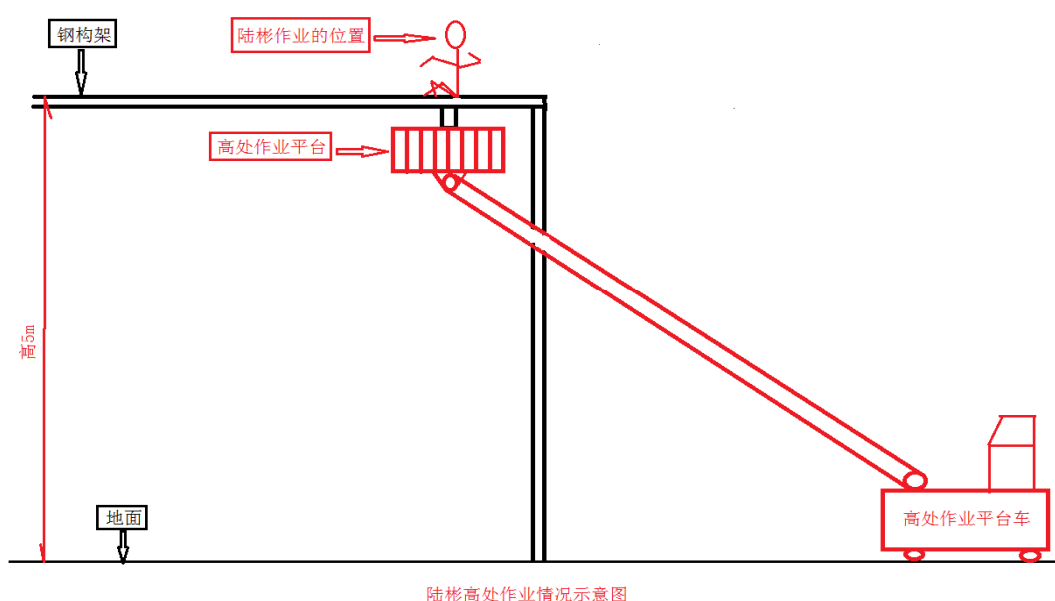
图注 1：陆彬高处作业情况示意图

上午11时38分，陆彬在对闪蒸炉附近的钢结构横梁除锈时，突然擅自解除身上的安全带执意从吊篮里翻越到钢结构横梁上作业，登高车司机杨文锋等人进行劝阻，试图阻止其危险行为，但陆彬不听劝阻，后陆彬不慎从离地约5米高的横梁上坠落。莫候生在电房里听到烘干车间有物体撞击地面的声音立即返回车

死者陆彬安全意识淡薄，不听劝告，擅自解开安全绳，强行从高处作业平台车的作业平台向上攀爬到钢构架上面作业，未按规定正确佩戴安全带、安全绳等防高处坠落的保护用品，且不具备高处作业资质，不慎坠落死亡，是发生事故的直接原因。

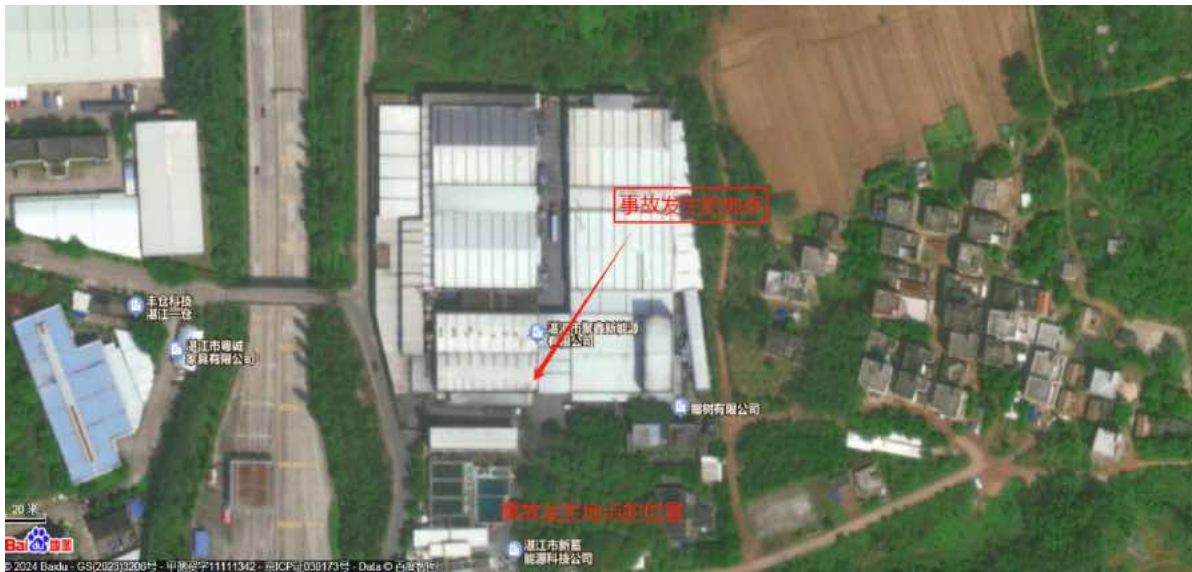
图注 2：事故发生地点

事故地点位于坡头区官渡工业园区湛江市聚鑫新能源有限公司的 1#烘干车间内。

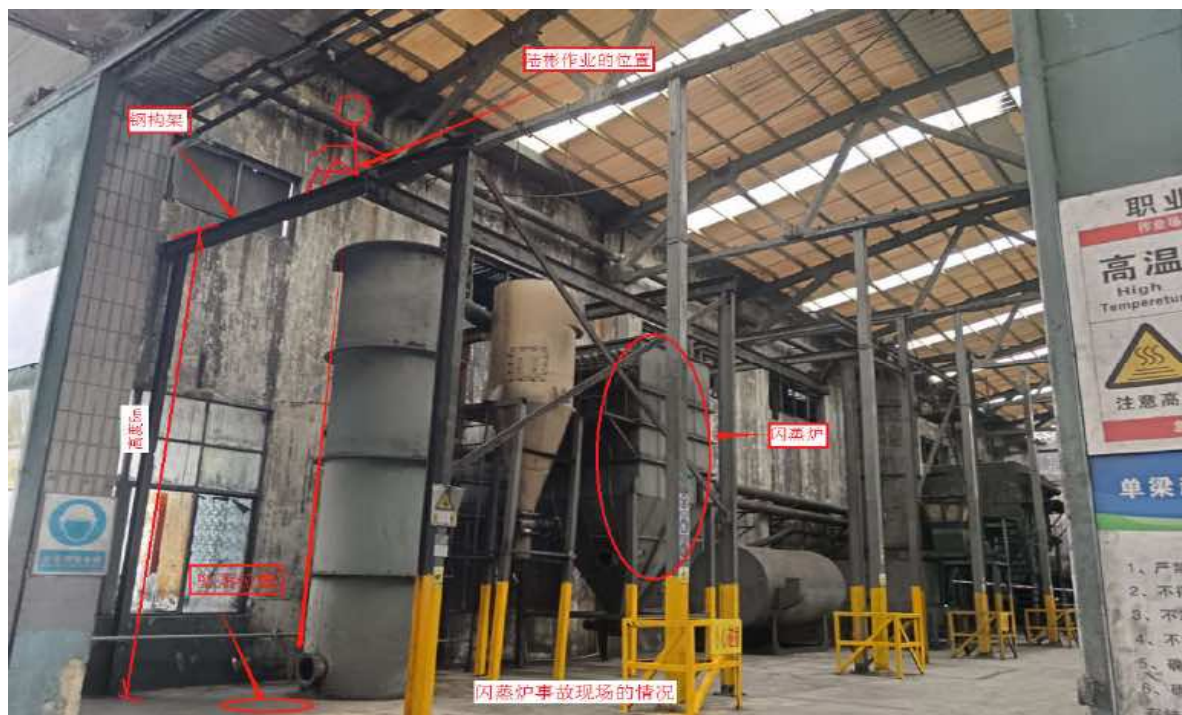
图注 4：1#烘干车间内作业现场

经现场勘查时，死者陆彬高处坠落的位置位于车间大门出口约 4m 左右的距离，陆彬高处作业的位置在坠落位置的正上方距离地面 5m 高的钢构架上，钢构架由工字钢焊接组成，作业的位置没有可供作业的平台和挂安全带、安全绳的地方。根据现场询

问聚鑫公司有关人员，1#烘干车间已经停产多时，目前在进行设备和平台的除锈防腐工程，车间的面积约 900m<sup>2</sup>。

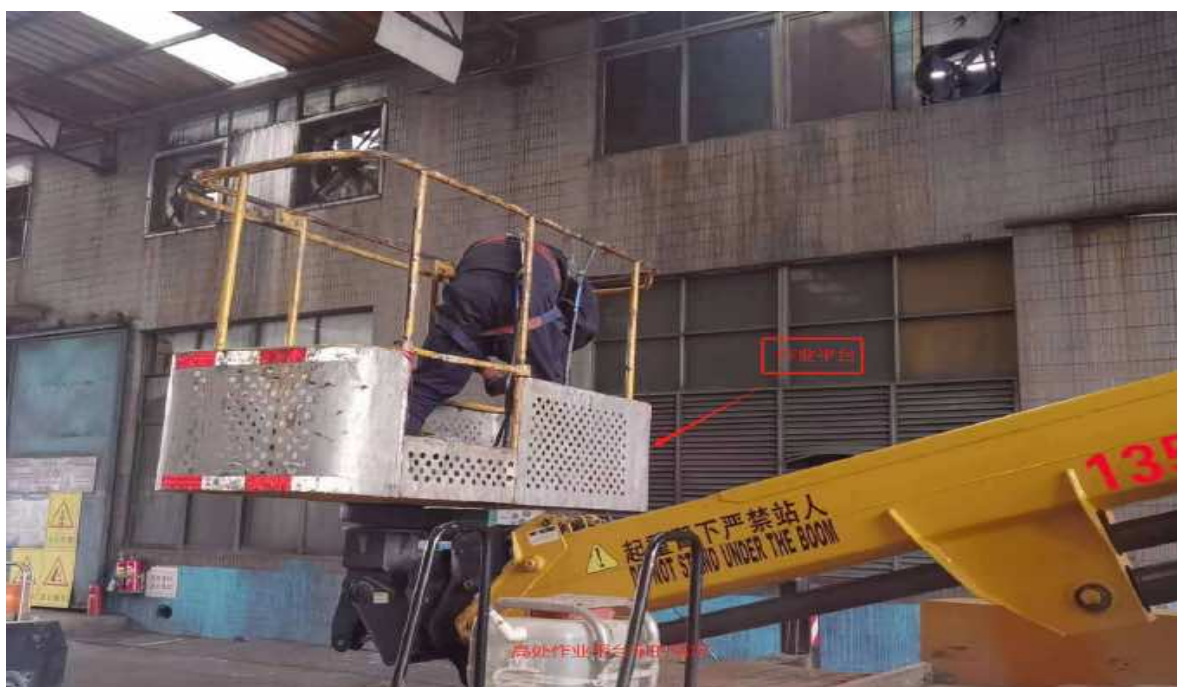
图注 6：高处作业平台车

根据司机扬文锋的问询笔录，事发时作业车的作业平台在陆彬作业位置的下方，当时没有任何操作，可以排除作业车操作对陆彬的影响。事发时，只有陆彬独自一人在钢构架上面作业，可以排除交叉作业对陆彬的影响。
