# 龙岗园山深圳市华远环保科技有限公司“6·5” 一般触电死亡事故调查报告

2023年6月5日18时15分许，深圳市龙岗区园山街道大康社区大康路220号深圳市华远环保科技有限公司发生一起触电事故，造成1人死亡，直接经济损失130万元。

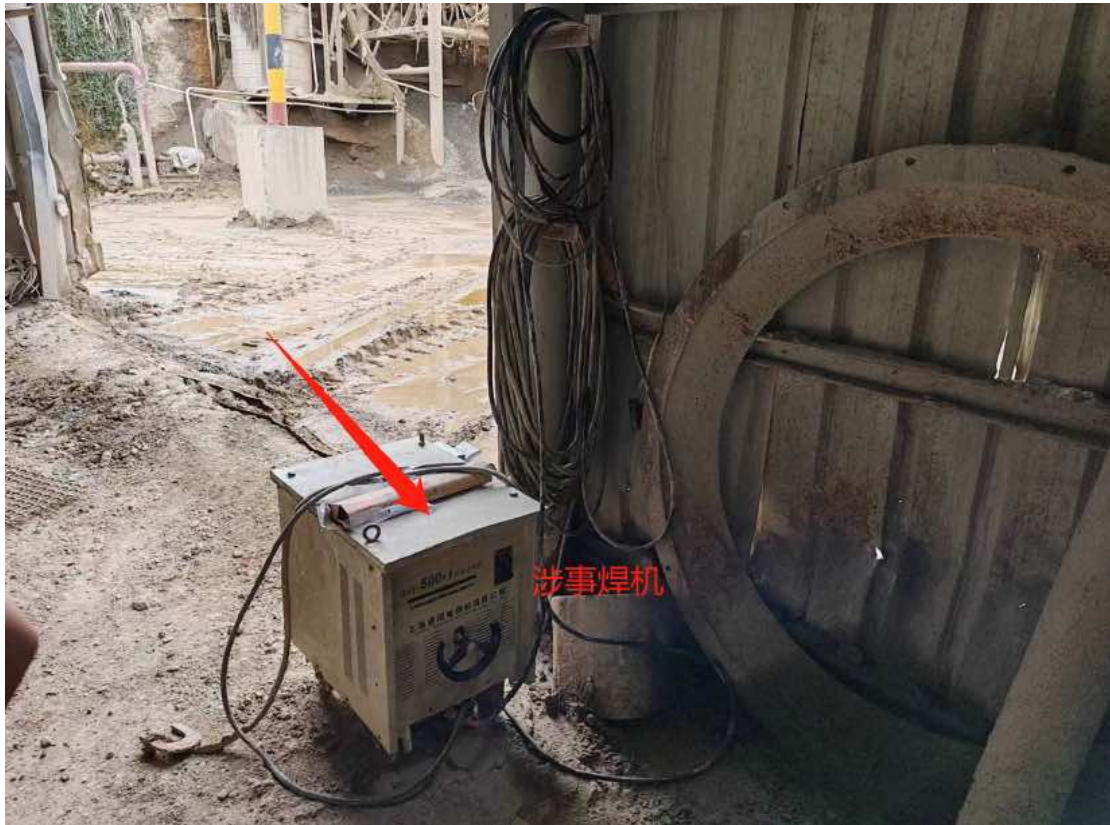
涉事焊机图片

**（一）涉事焊机情况。**涉事焊机为 BX1-500-1 交流弧焊机，由外壳、变压器、电流调节器、引弧板、电源开关、风机等部分组成，涉事焊机为深圳市华远环保科技有限公司所有。经测量，

涉事焊机一次侧（电流输入端）电压为 398V，二次侧（电流输出端）空载电压为 60V，涉事焊机未见配装防二次侧触电保护器。

2.涉事交流弧焊机未配装防二次侧触电保护器。

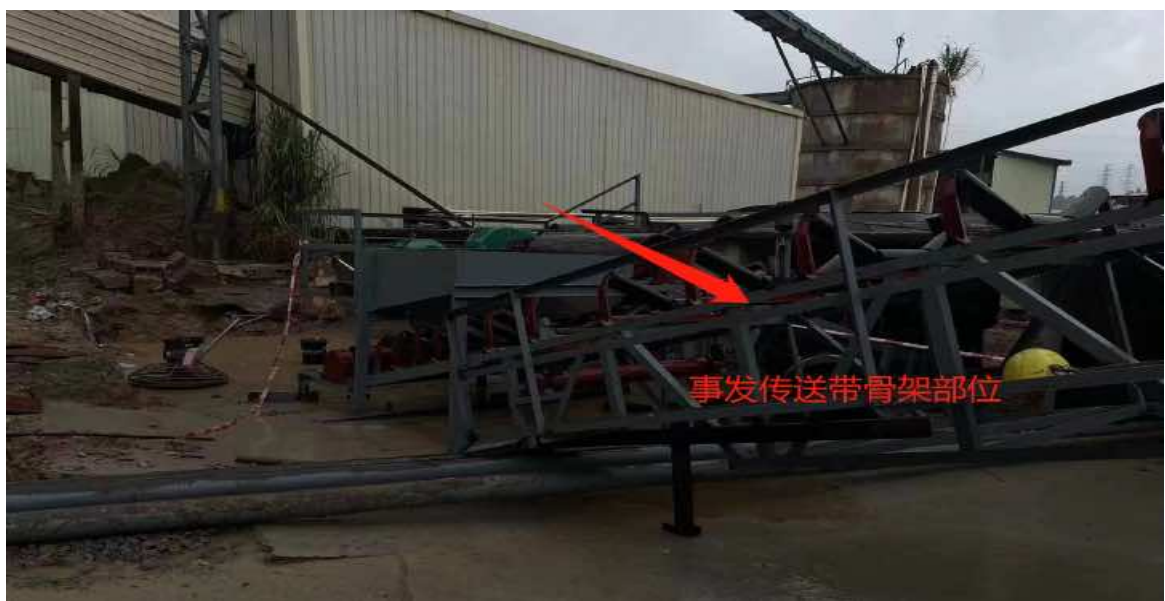
### 事故发生现场图片

**（二）传送带情况。**传送带由骨架、驱动装置、制动装置、电机、传动滚筒等部件组成，骨架由角铁焊接而成，骨架截面长 1.75 米、宽 0.7 米，事发时谭桂正在进行洗砂传送带骨架焊接作业。

5.事故发生位置位于传送带与金属管相交处，金属管上方为传送带金属骨架焊接作业位置，金属管与金属架构厂房相连接。

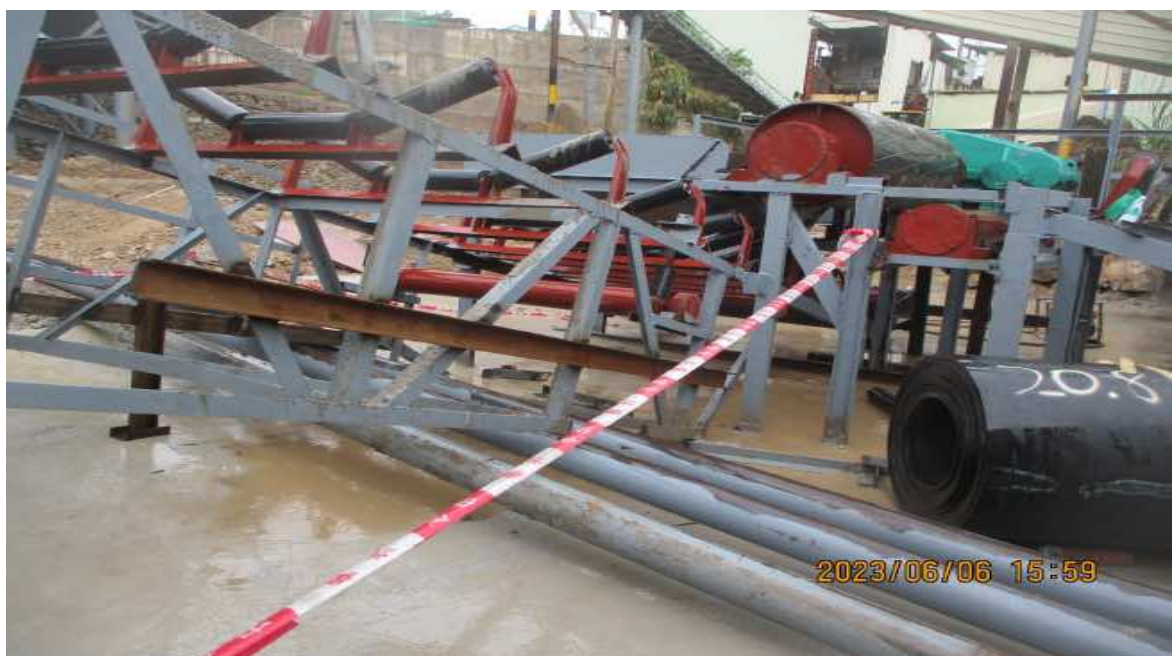
### 事故现场照片

**（六）电焊作业现场管理情况。**经调查，麦维坚组织实施电焊作业前未通知联系深圳市华远环保科技有限公司申请《动火作业许可证》，深圳市华远环保科技有限公司未派监护人员现场管理，事发时谭桂未穿上衣在传送带骨架内进行电焊作业。

**（七）现场作业环境情况。**事发时电焊作业作业面传送带骨架处空间较狭窄，电焊作业人员周边金属物较多（传送带骨架、钢管）。

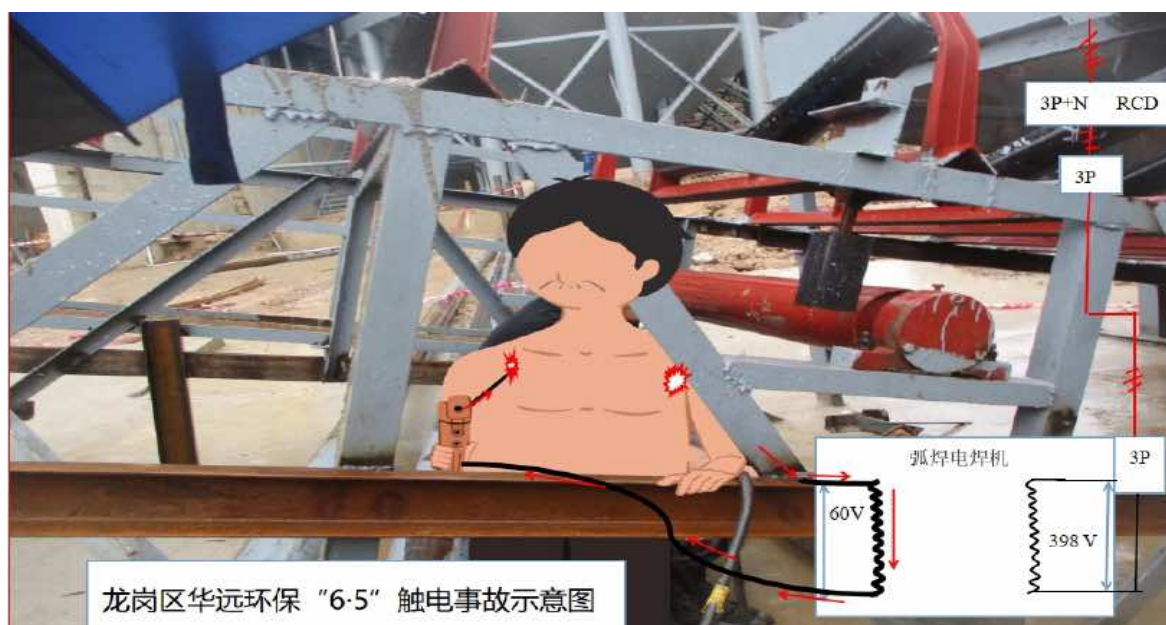
根据现场技术报告、相关人员笔录可以得出，焊机二次侧空载时输出交流电压 60V（有效值或叫方均根值）危险电流从涉事焊机二次侧焊把线→焊钳→焊条→触及谭桂身体（未穿上衣）→谭桂身体某部位→传送带金属骨架→钢管→金属架构厂房→交流弧焊机二次侧另一端构成回路。

1.谭桂对交流弧焊机二次侧触电的危险性认识不足，未穿上衣（劳动防护用品）在周边作业环境不良的场地（传送带骨架处）进行焊接作业，作业过程中焊钳内的焊条不慎触碰到身体，其身体其他部位大面积接触周边金属物体构成回路。
