# 东莞麻涌大海安防公司设备安装作业“7·5” 一般高处坠落事故调查报告

东莞市政府事故调查组

2024 年 11 月

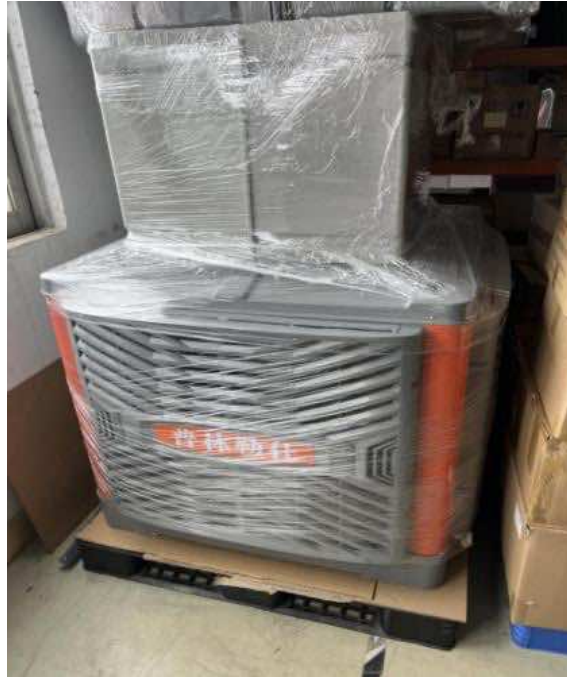
2024 年 7 月初，大海安防公司计划在二楼车间安装排风扇，遂通知周成富来安装；周成富到现场后说排风扇效果不好，建

议安装水冷机（图 1）；大海安防公司同意先买一台试试效果，由周成富负责购买设备和跟进设备安装，以及负责配套的水电设施安装<sup>[2]</sup>，并安排行政主管吴文平与其对接。

图 1 涉事水冷机设备

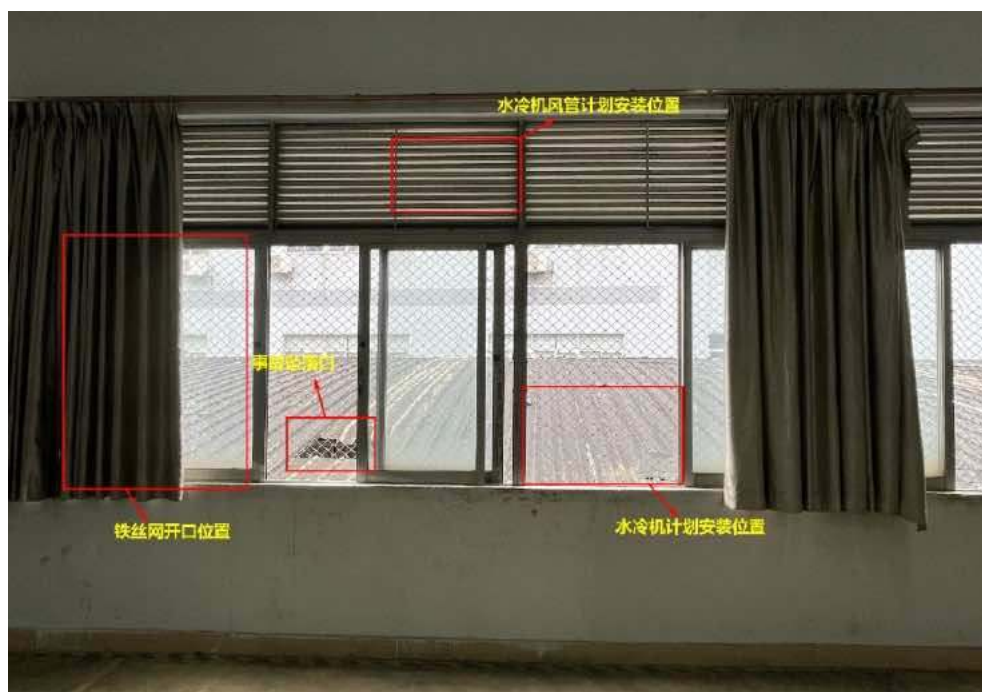
剪开二楼窗户的铁丝网并走到雨棚坠落位置，系查看水冷机窗外安装位置并提前安装水冷机支架，当其在棚顶行走时误踩采光瓦，采光瓦不堪重负而断裂，导致周成富从棚顶坠落至 1 楼地面（图 2）。

图 2 事故现场图片

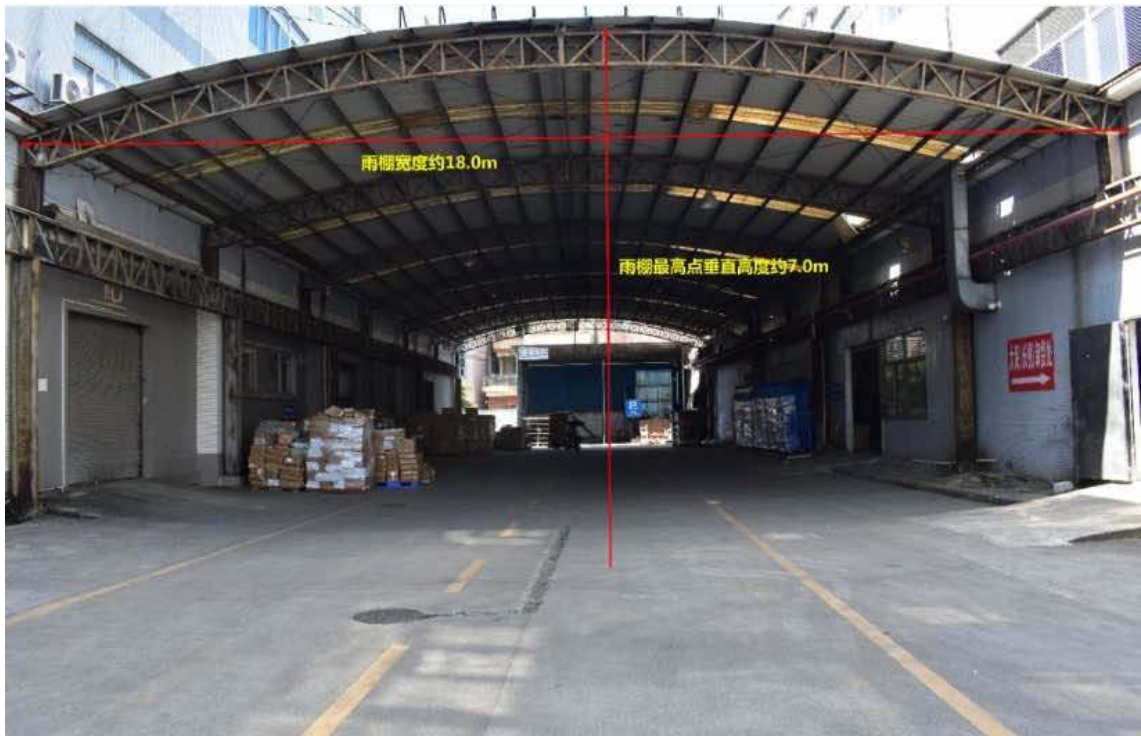
1. 涉事雨棚安装于东莞市森团服装有限公司<sup>[3]</sup>与大海安防公司两栋大楼之间，雨棚由钢铁骨架搭建，顶面由轻质型材（彩钢瓦）和透明采光间隔瓦敷设而成。棚顶呈弧形，长度约 30.0m，宽度约 18.0m，棚顶最高点距 1 楼地面垂直高度约 7.0m（见图 3）。

图3 事发雨棚

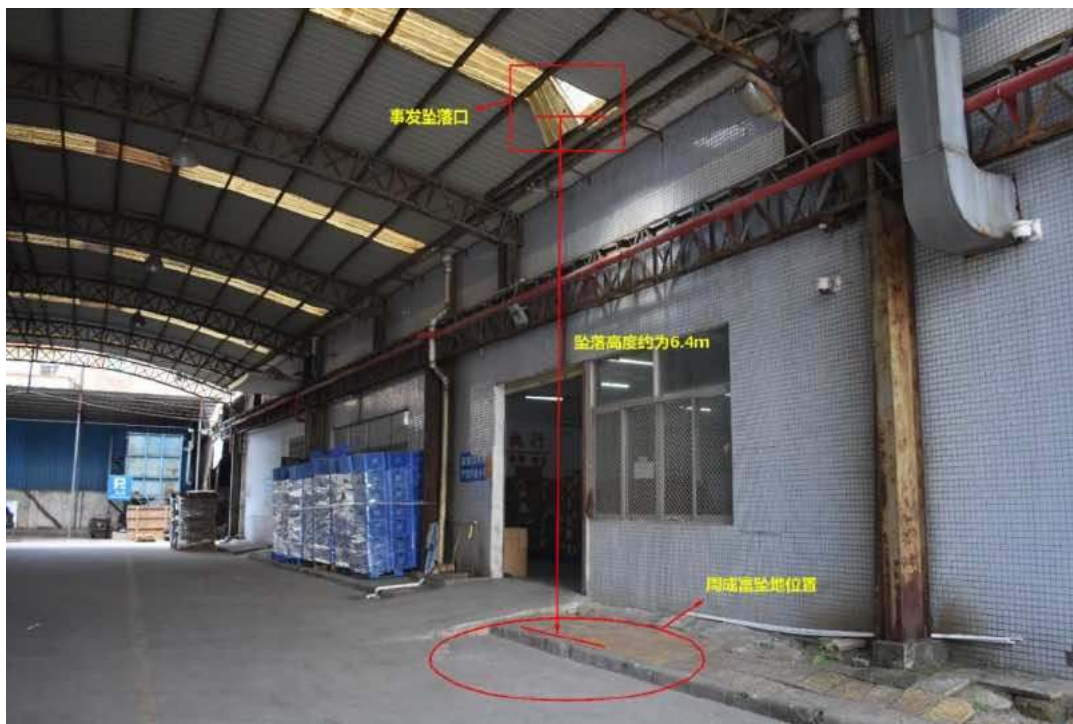
2.事故发生靠大海安防公司一侧，周成富（死者）坠地位置位于1楼车间出口左侧，坠落位置上方可见透明采光瓦破损口。经测算，从棚顶坠落口至1楼地面的垂直高度约6.4m（见图4）。

图 4 周成富坠落位置及高度

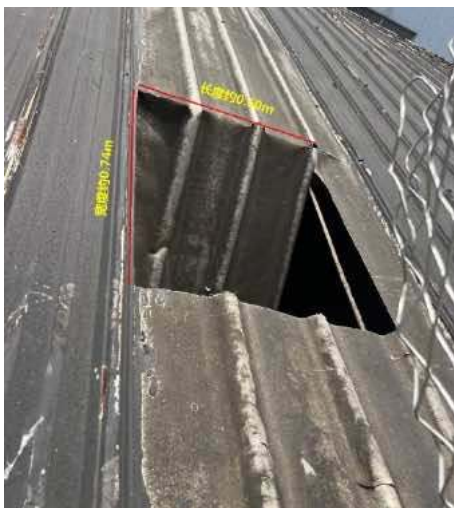
周成富（死者）安全意识淡薄，未具备高处作业<sup>[6]</sup>操作证进行作业，未辨识铁皮棚采光瓦的高处坠落风险，事前既未按规定正确佩戴和使用相应的安全防护用品、用具<sup>[7]</sup>，也未在棚顶搭设临时走道板<sup>[8]</sup>，冒险在采光瓦上行走，因涉事采光瓦不堪重负而瞬间断裂，导致周成富从顶棚坠落至1楼地面。

1.经现场勘察，涉事雨棚棚面布满灰尘，略显陈旧，使用时间较长；距离二楼车间窗户0.9m棚面处有一采光瓦破损口，长约0.60m，宽约0.74m，周成富从该位置坠落（图5）。

图 5 棚顶坠落口情况

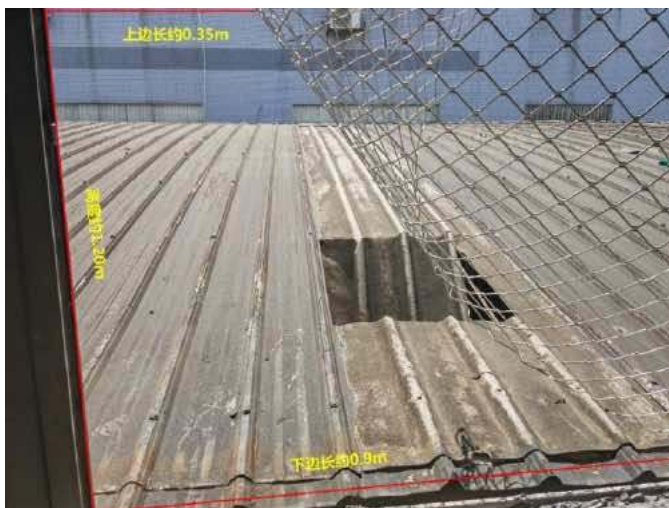
2.事发位置窗户为铝合金推窗，其下边缘距地面约0.98m，窗户外围由铁丝防盗网封堵。现场可见与坠落口相对窗户的铁丝网被剪开并拉扯形成一个梯形开口，上边长约0.35m，下边

长约 0.90m, 高约 1.20m, 周成富从该开口来到事发棚顶(图 6)。

图 6 事发位置铁丝防盗网开口位置

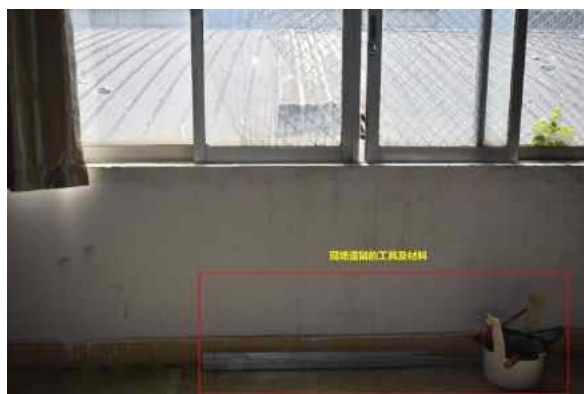
3.事发位置窗户下方遗留有冲击电钻、铁锤及角铁、塑料二通、三通等作业工具和材料,经证实是周成富留下(图 7)。

图 7 现场遗留的工具及材料
