# 东莞中堂东泊社区箱包厂“2·21” 一般火灾事故调查报告

东莞市政府事故调查组

2024 年 10 月

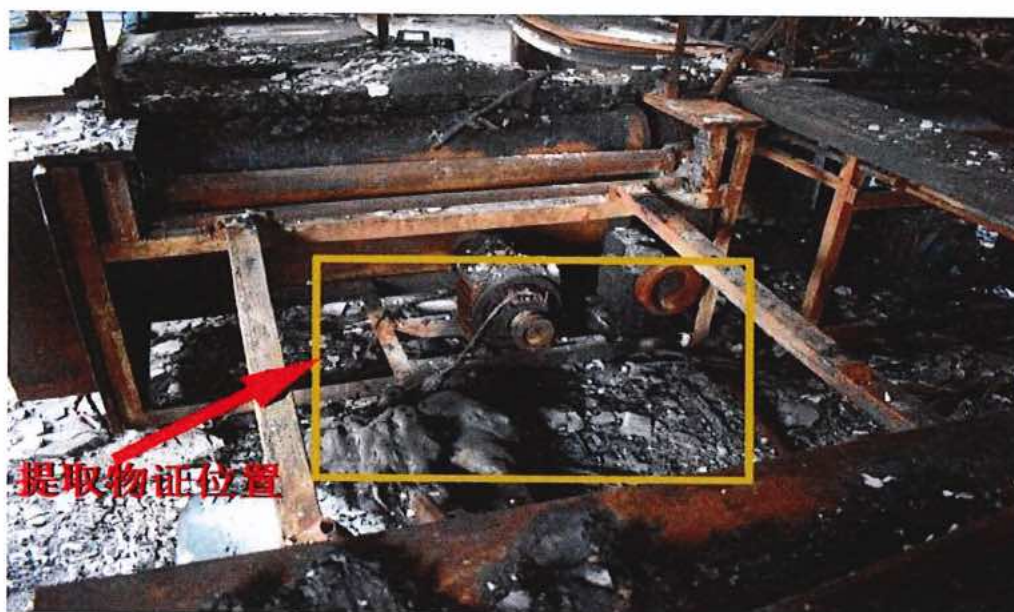
在起火部位及周边区域提取 5 组电气线路残骸、熔珠物证，经广东震华痕迹司法鉴定所鉴定，判定 2 号样品为一次短路作用形成（见图 10、图 11）。
