# 额敏县市政维修及零星工程项目“6·11”一般中毒和窒息事故调查报告

额敏县市政维修及零星工程项目“6·11”  
一般中毒和窒息事故调查组

2026 年 09 月 03 日

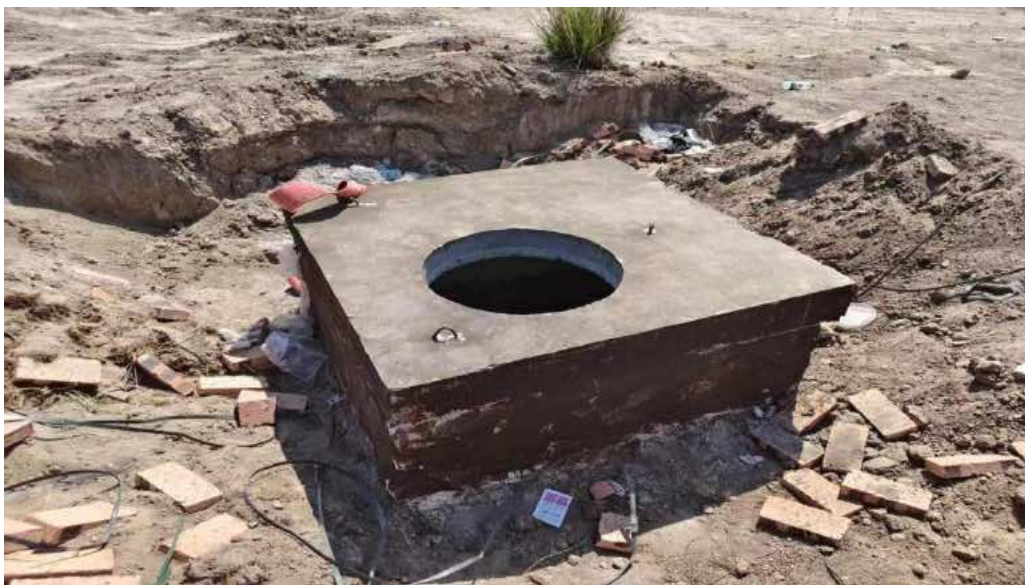
图 1：作业现场

事故发生地点位于额敏县城北中水库第4个检查井。经现场勘察、环境溯源及技术检测核实，事故发生前，作业人员已完成3个检查井的防腐蚀施工作业。在第4个检查井（事故检查井）已完成部分防腐蚀施工作业中发生事故。该事故检查井所处位置整体地势低洼，井体井口明显低于周边地面，形成天然低洼封闭地势。井内部空间密闭，无自然通风通道。受地形高差影响，现场空气对流受阻，自然通风条件差，空气置换能力弱，易形成空气滞留区域。

有限空间现场作业存在的问题：一是未按规定配备气体检测仪器，作业前未对检查井内有毒有害气体、氧含量、苯、甲苯、二甲苯等检测。二是作业人员未穿戴防毒面具、使用安全带等劳动防护用品。三是作业前未对检查井进行通风换气，作业人员直接携带环氧沥青、醇酸漆稀释剂进入有限空间开展防腐蚀施工作业。

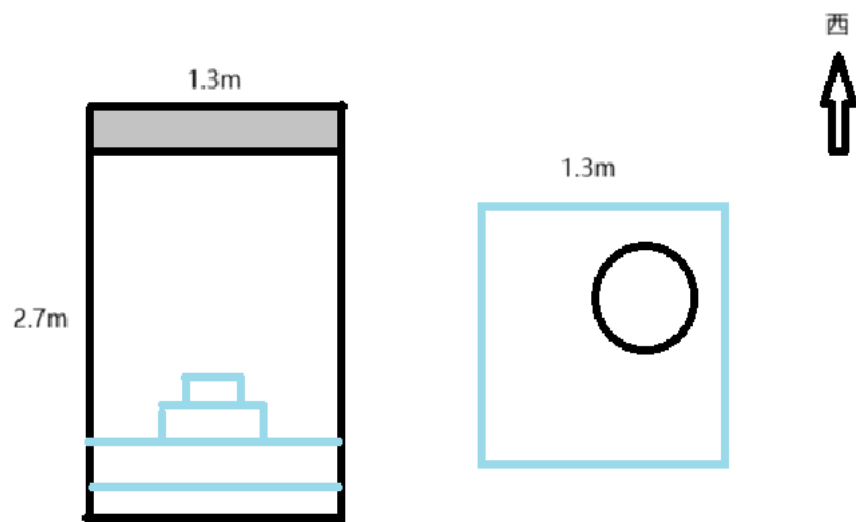
图 3: 事故现场勘察图

事故检查井深度为2.7米，宽度为1.3米，顶部有水泥盖板，设有圆形人孔，直径为0.7米。根据《房屋市政工程有限空间识别及施工安全作业指南（试行）》（建办质〔2025〕45号）、《有限空间作业安全技术规范》（GB 46768-2025）定义：该事故检查井属于有限空间。

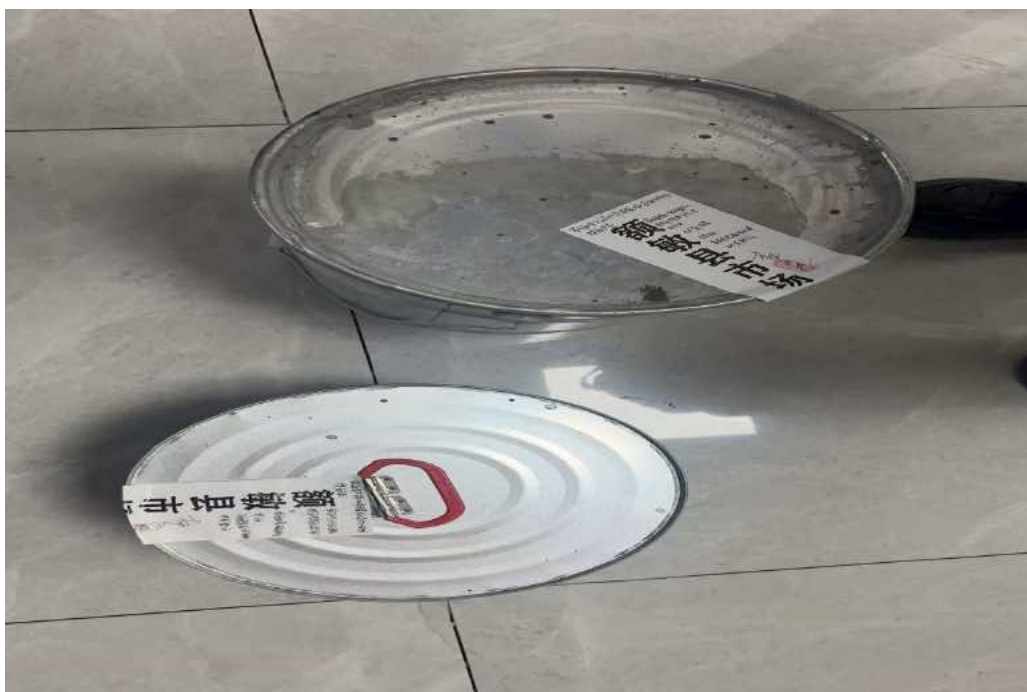
图 4: 事故现场使用产品

经现场勘验，公安部门排除他杀。现场遗留本次所使用环氧沥青、醇酸漆稀释剂无产品标签标识。根据有限空间作业致害特点和防腐蚀施工作业环境产生苯系物等有毒有害气体的实际情况，此事故致死原因：中毒和窒息死亡。

② 作业使用的醇酸漆稀释剂卤代烃总和含量超标, 在高温封闭条件下, 加速了挥发速度, 加剧了井内有毒有害气体聚集淤积, 导致中毒和窒息事故发生。
