# 江西勇泰新型建材有限公司“2·8” 一般起重伤害事故调查报告

峡江县政府事故调查组

2026 年 3 月

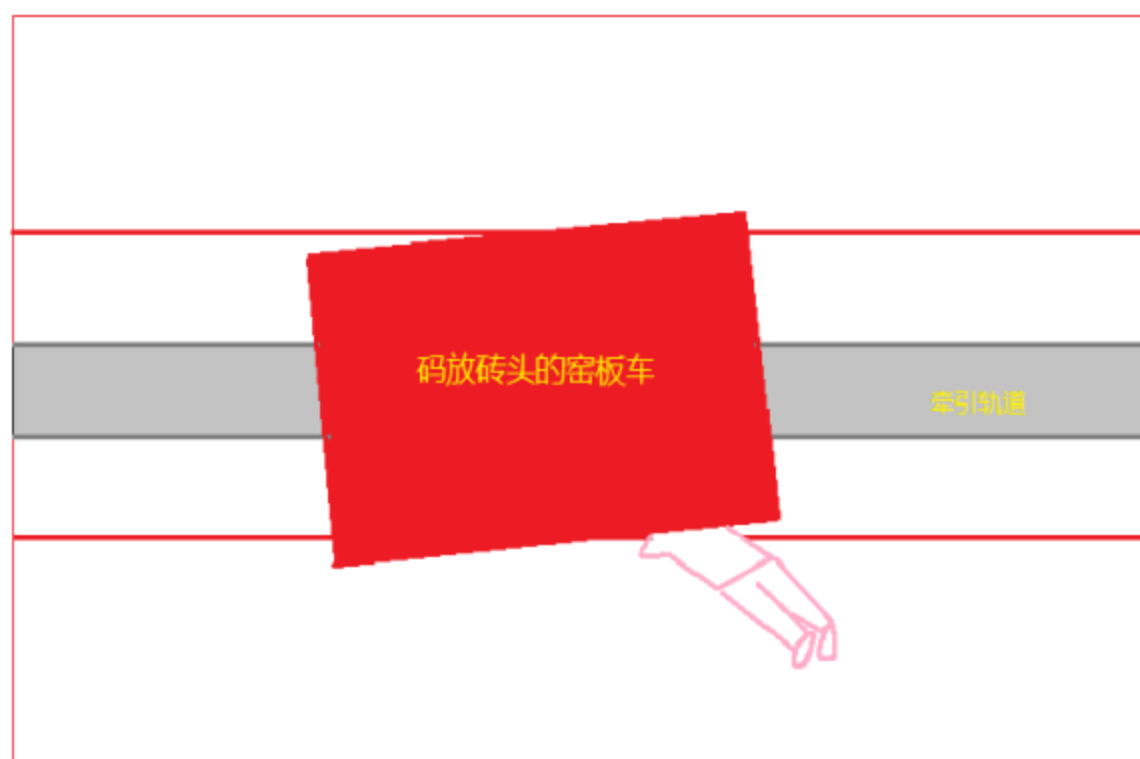
事故现场示意图

事故现场位于江西勇泰新型建材有限公司厂区轨道2号线。涉事窑板车停放在轨道上，车上堆放有码放整齐的砖坯。窑板车向左小角度偏离轨道，右侧前轮位置地面标注有“修”字。现场发现两个立式油压千斤顶均已倾倒，其中一枚标识为32T，另一枚因铭牌破损导致规格型号无法辨认。窑板车右前轮已被拆卸，掉落于车底下方。

现场周某某呈俯卧状态，被压于窑板车右侧前轮处，地面留有一处血迹。

经现场测量，窑板车侧板距地面空隙高度约为16厘米。

周某某，男，52岁，某省某市某区人，身份证号码：XXXXXXXXXXXXXXXXXX，江西勇泰新型建材有限公司临时聘用人员，对窑板车维修作业时，从窑板车右侧钻入车底作业，操作不当，致使千斤顶倾倒，窑板车失衡侧落，导致其被窑板车挤压死亡。

维修工周某某安全意识淡薄，对密板车维修作业时，从密板车右侧钻入车底作业，操作不当，致使千斤顶倾倒，密板车失衡侧落，导致其被密板车挤压死亡。

**（一）加强检维修作业安全管理工作。**江西勇泰新型建材有限公司要深刻汲取事故教训，全面加强检维修作业现场安全管理工作，加大作业现场安全巡查力度，落实隐患排查治理制度，采取有效的技术、管理措施，对支撑装置稳固性严格检查，在危险作业场所设置安全警示标志，及时发现并消除事故隐患。
