## 柯城航埠浙江可可佳食品有限公司“12·31”淹溺伤害事故调查报告

2024年12月31日，位于航埠镇的浙江可可佳食品有限公司发生一起淹溺事故，工人吴某某跌落污水沉淀池后死亡，经济损失130余万元。

经调查认定，柯城航埠浙江可可佳食品有限公司“12·31”淹溺事故造成一人死亡，是一起生产安全责任事故，一般。

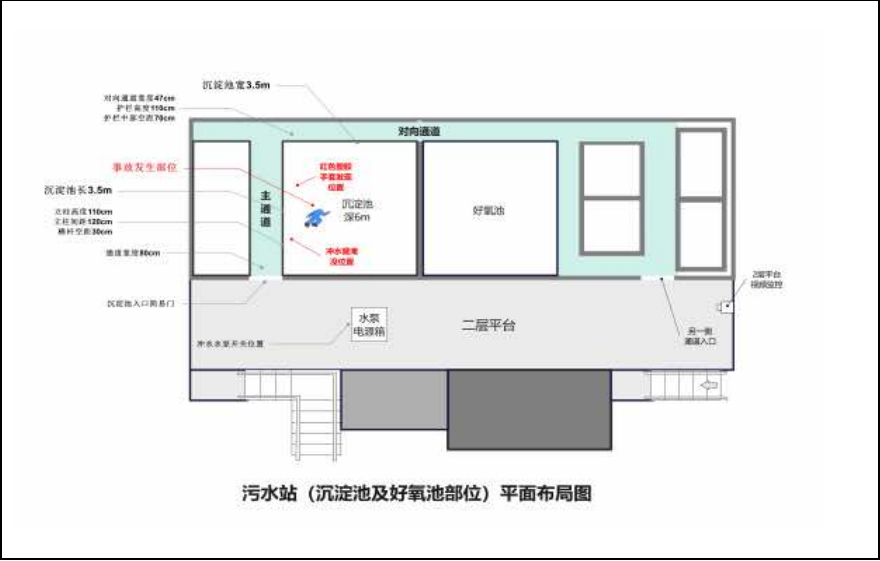
（二）现场勘察情况。事故发生地点位于可可佳公司污水站沉淀池。该污水站建于地面以上，由沉淀池和好氧池用混凝土结构，四周以简易塑料隔墙围绕，上方架设轻型钢结构顶棚。沉淀池长4米、宽3.5米、深6米，池边缘设有现场测量，入口通道宽0.8米，护栏高1.10米，护栏中有2条横挡，空距各为0.3米；护栏采用4厘米×4厘米镀锌方管材焊接而成，护栏立柱间隔距离为1.2米，立柱间未增设防穿越立杆，底部未设置踢脚挡板。隔墙外部悬挂作业安全告知警示牌，但无污水站安全责任制度牌及岗位操作规程牌。水泵电源箱位于隔墙外走廊上。污水池外部二层平台右侧设有一视频监控器，沉淀池、好氧池未安装视频监控器（详见下图）。

综合吴某某的工作职责、当日工作安排、现场痕迹、视频监控内容以及对相关人员的询问笔录进行综合认定：吴某某班次晚班5时47分进入污水站，发现沉淀池浮渣较多，遂使用水管进行冲洗。期间，因其身体上半身探出幅度较大，护栏翻下坠入池内，最终淹溺致死。事故发生时间应介于当日5时47分至6时50分之间。

根据监控录像、现场勘察以及对相关人员的调查询问，调查组认定事故发生的直接原因如下：截至事故发生时上夜班已超过10小时，身体疲劳，安全意识放松，注意力不集中，且其年龄较大（62周岁），在冲洗污水池浮渣时不栏上部翻落进沉淀池内，造成淹溺身亡。

1.可可佳公司，可可佳公司必须深刻汲取此次事故带来的沉痛教训，牢固树立底线思维，将安全生产视为企业发线。在安全教育培训方面，应严格落实安全生产教育培训计划，特别是针对重点岗位从业人员，开展具有针对性的专务必确保他们熟练掌握本岗位安全操作规程。同时，组织员工系统学习应急处置措施，使其熟悉应急响应流程，切实突发事件的能力。此外，要加强对现场作业环境的管理，确保通道畅通无阻、设备摆放井然有序、警示标识清晰醒目绝类似事故再次发生。
