# 三亚市天涯区海坡安置区某栋某室“12·23” 一般火灾事故调查报告

三亚市天涯区政府事故调查组

2026 年 8 月 27 日

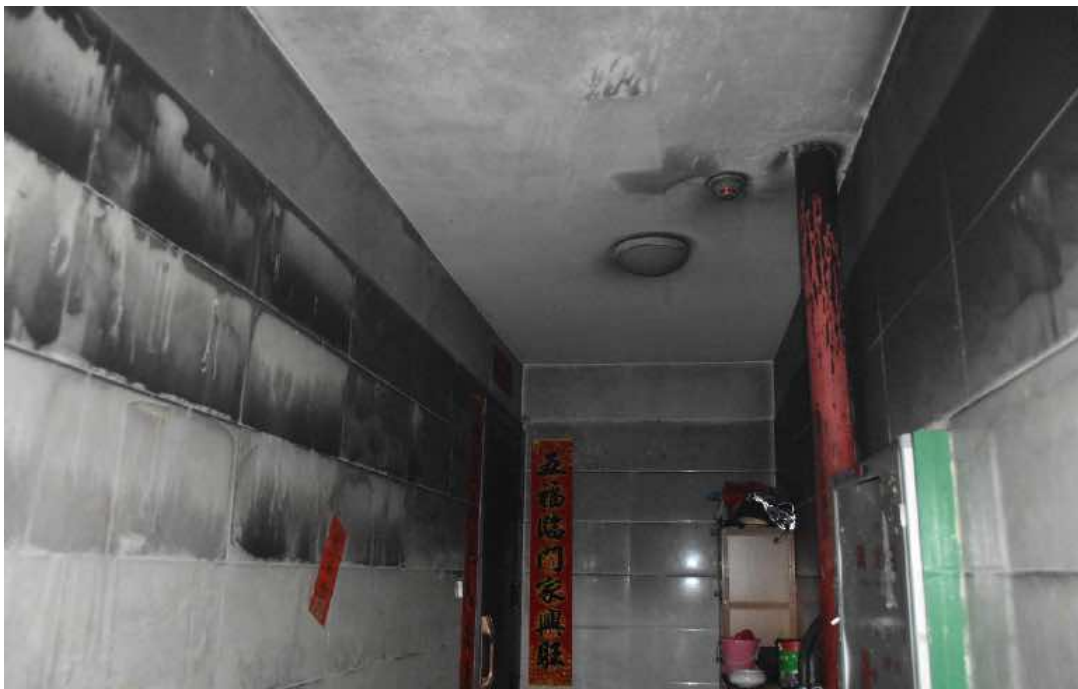
图片 1：某层公共通道临近某室顶棚烟熏严重，邻近某室过道顶部的感烟探测器指示灯常亮（由北向南拍摄）

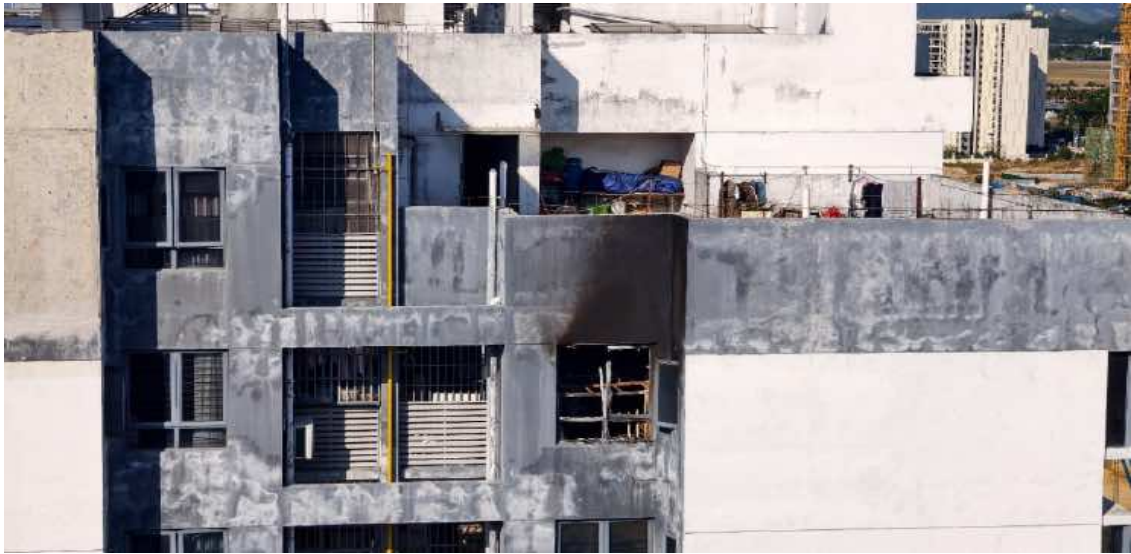
图片 2: 东侧卧室外墙上部有明显烟熏痕迹, 窗户南侧上部框架烧损较重, 室内有明显过火痕迹, 上下层未见过火 (由东向西拍摄)

**2.**现场勘验显示，某室东南侧卧室内物品、吊顶、墙面纤维墙板烧损最为严重，室内其余区域仅存在不同程度烟熏、过火痕迹，东侧卧室窗口外墙有明显烟熏蔓延痕迹。

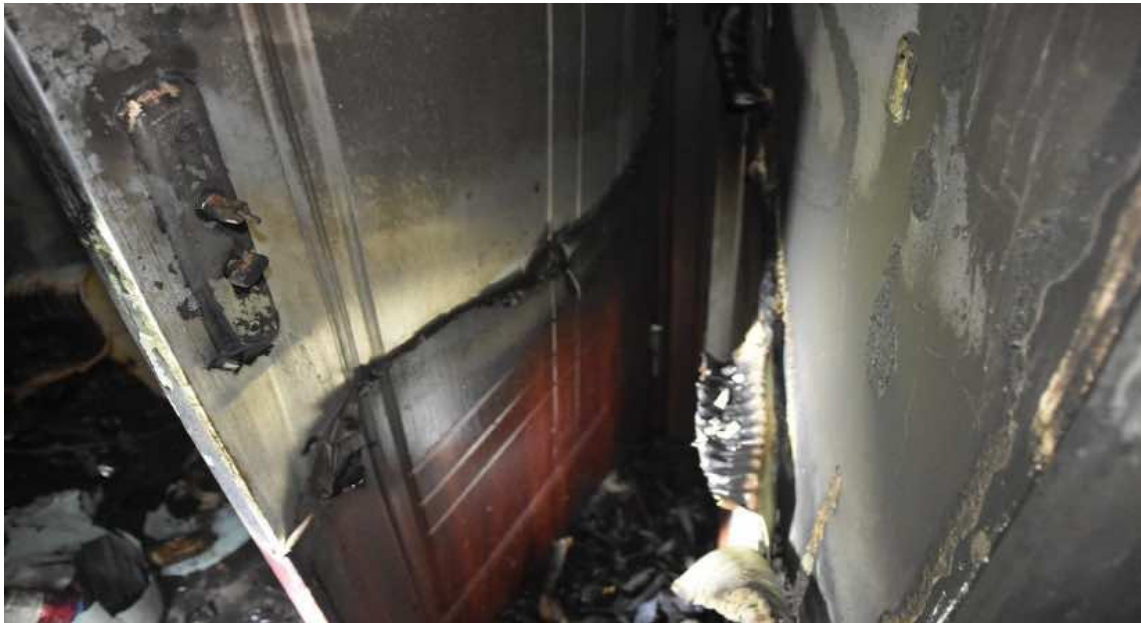
图片 3: C 卧室房门内外侧面上部均受热变色严重, 呈现“斜茬”痕迹, 斜茬低端指向 C 卧室内, 内侧变色重于外侧, 内侧门锁把手缺失 (由东南向西北拍摄)

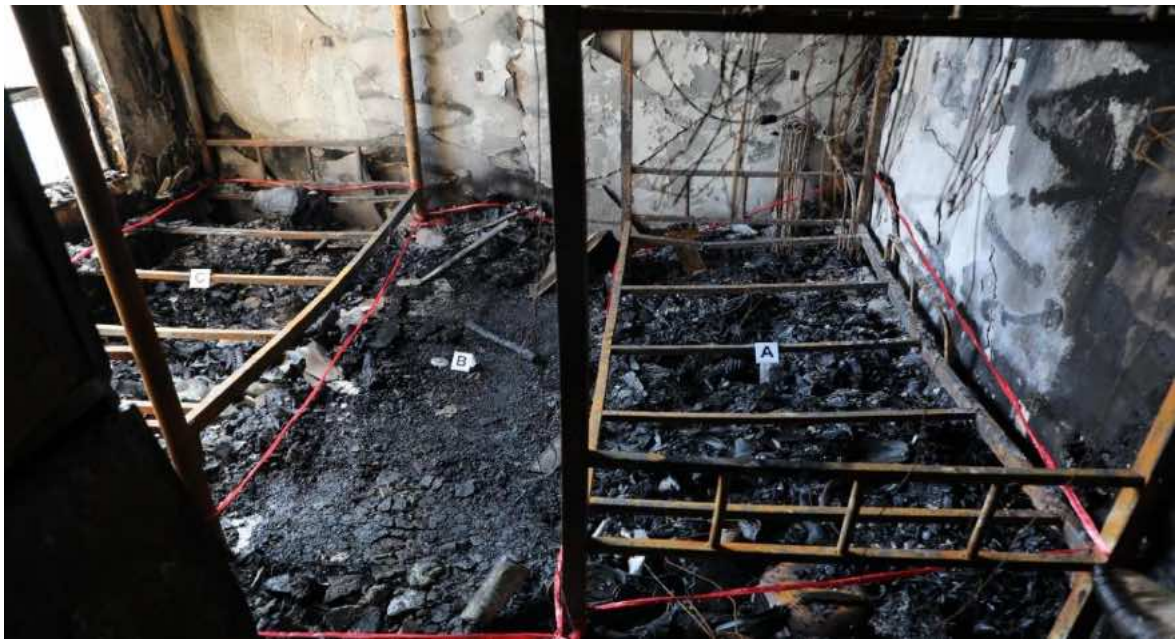
图片 4: 将 C 卧室划分为三个网格区域: A 网格(西侧铁架床区)、B 网格(中间过道区)、C 网格(东侧铁架床区)(由北向南拍摄)

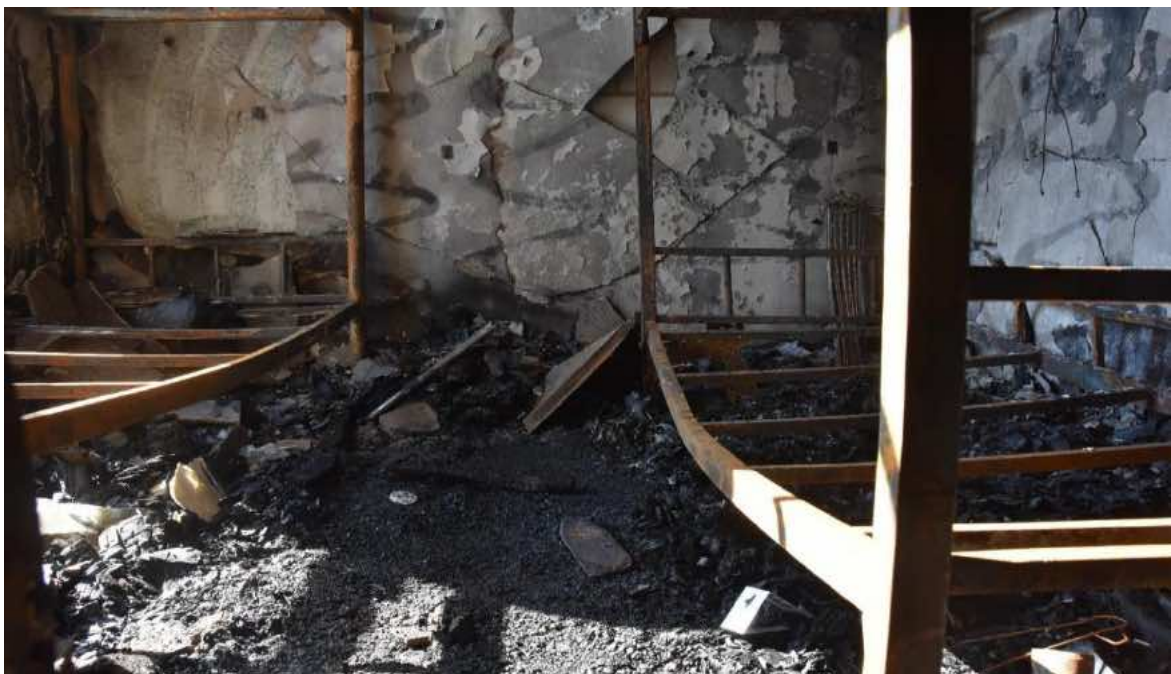
图片 5: 双层床床板和床上用品完全烧毁, 残留金属床架铁架床, 下铺靠过道的床沿金属构件严重弯曲变形(由北向南拍摄)

**1.**东南侧卧室西侧双层铁架床床架残留完整，下铺靠过道床沿金属构件严重弯曲变形，变形处地面灰化、炭化程度显著，形成集中炭化堆。

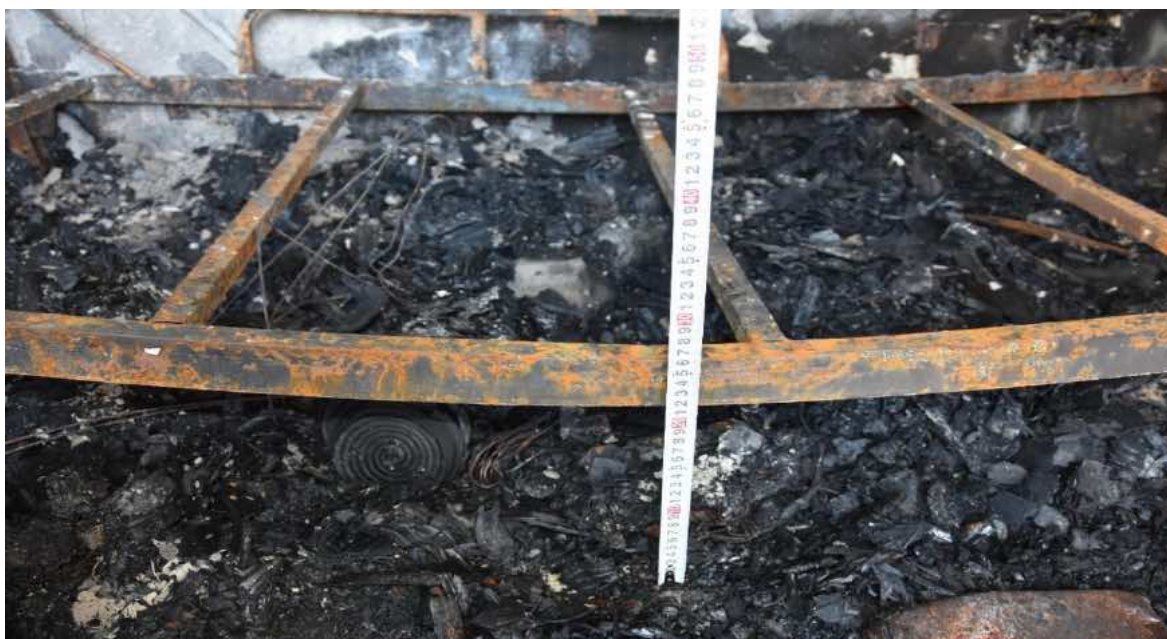
图片 6：下铺靠过道的床沿金属构件严重弯曲变形（最低点距地 22cm）（由东向西拍摄）

综上，认定起火点为东南侧卧室西侧双层铁架床下铺床沿靠过道地面中间位置。

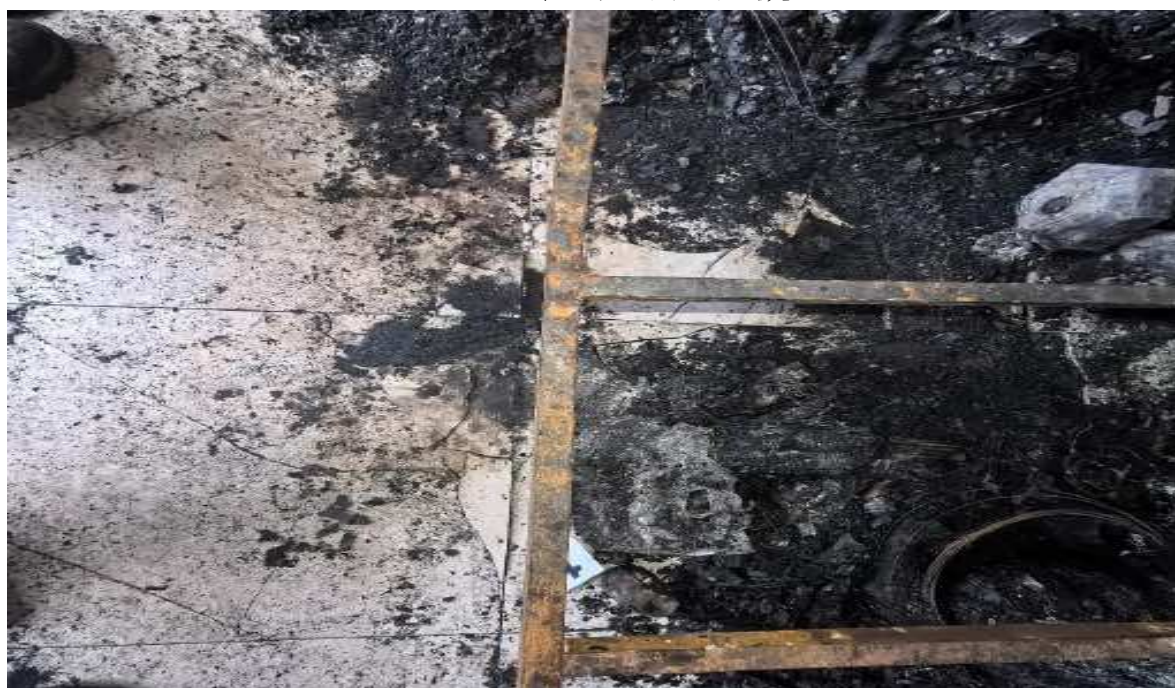
图片 7：对瓷砖炸裂处物品进行复原法勘验，此处及周边有装有电动自行车控制器的纸箱、两个哑铃的纸箱、快食面等食品的纸箱放置，未见锂离子电池等电池残骸，未见自燃性物质（俯拍）

排除自燃、静电引发火灾：起火区域未存放自燃物品、易燃易爆物品，不具备自燃、静电起火条件。

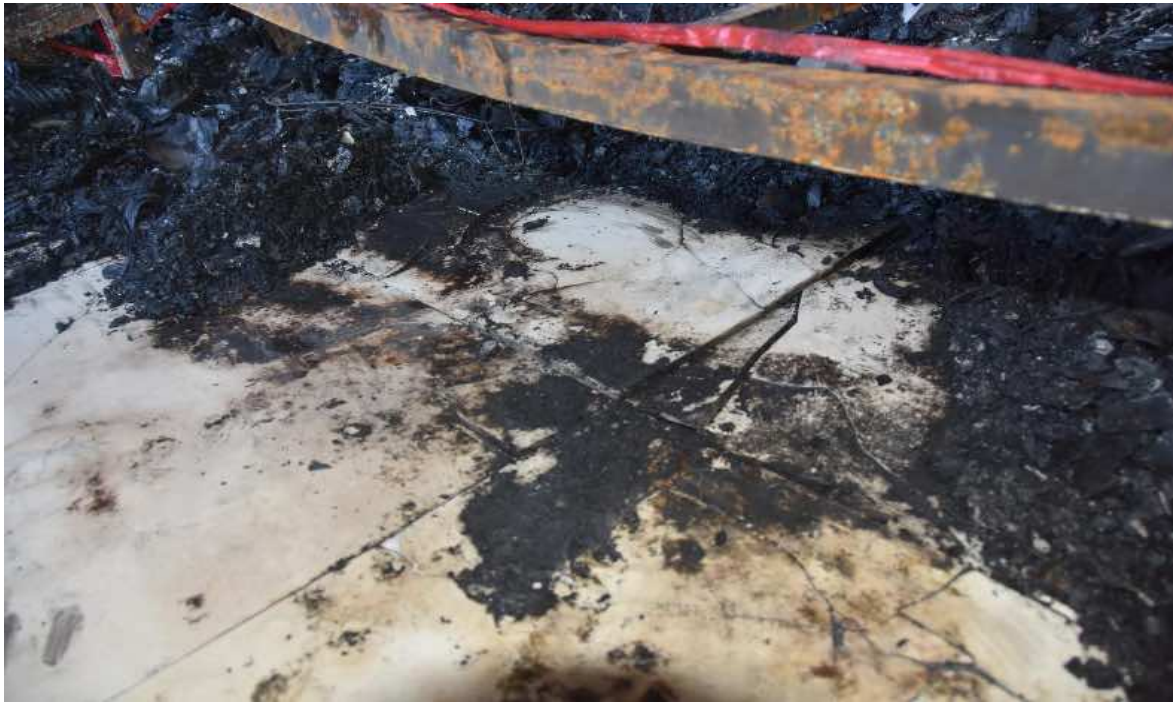
图片 8：瓷砖炸裂位置周边的炭化堆已黏附在瓷砖上（由东北向西南拍摄）

**2.**床沿变形部位下方瓷砖炸裂，表面附着大量黑色燃烧残留物，周边金属构件变色、漆面脱落程度以该点为中心向外逐渐减轻。

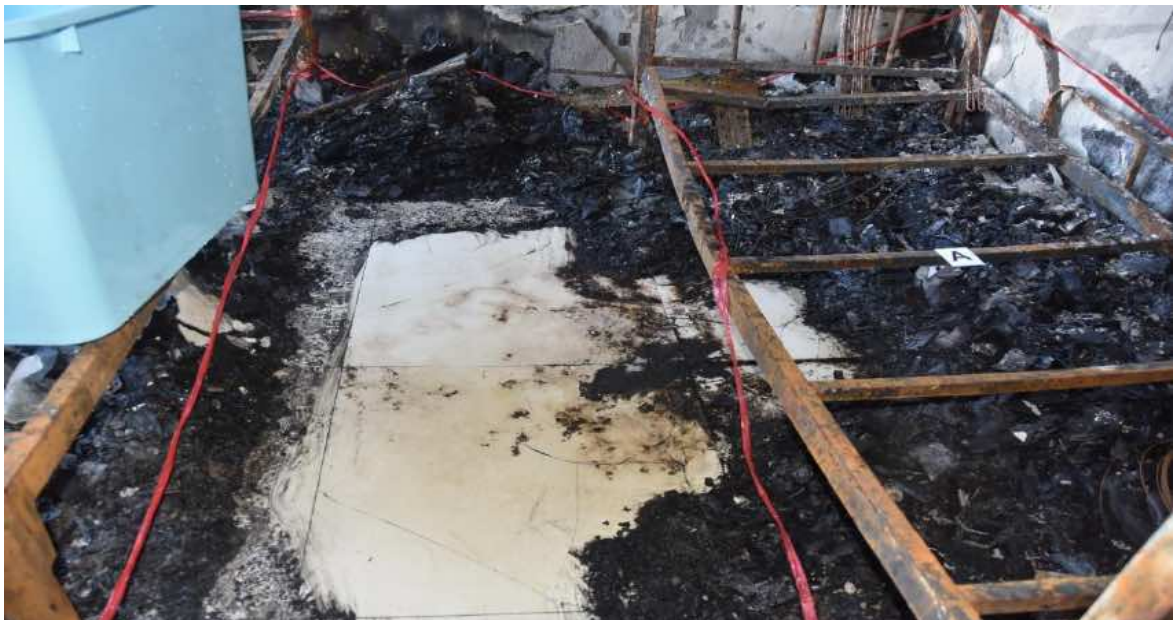
图片 9：清理后地面瓷砖未见液体流淌痕迹，在 A 网格金属床沿弯曲处附近的瓷砖表面有轻微裂痕，松动不明显(由北向南拍摄)
