# 宝安石岩深圳市鼎之杰实业有限公司“9·3” 一般车辆伤害事故调查报告

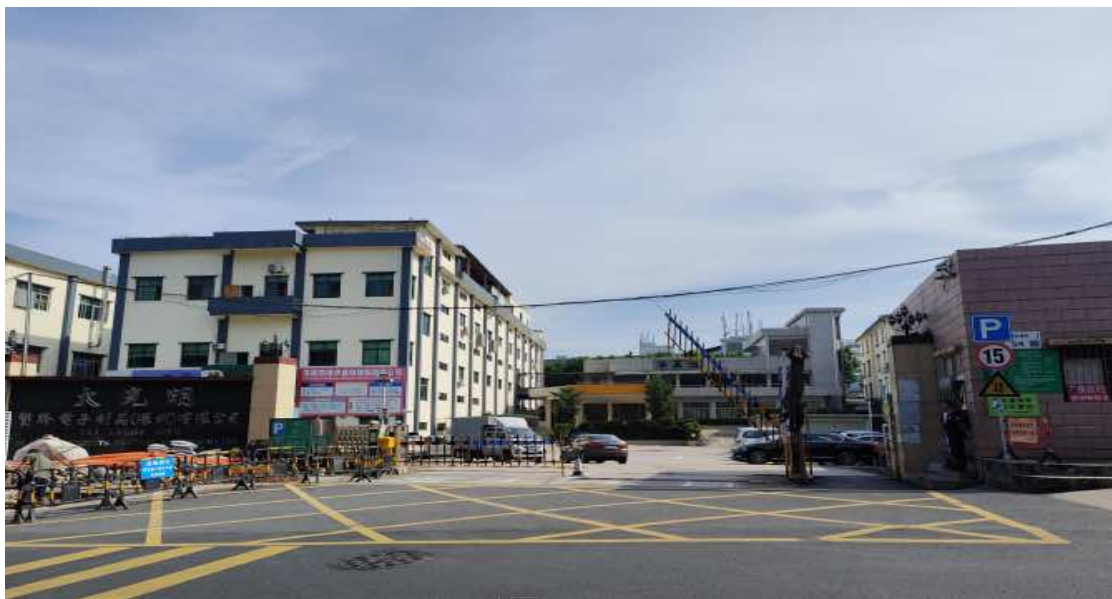
图 1 工业园区设置的限速 15km/h 标识牌

大光明公司虽设置了限速 15km/h 的标识牌，但未及时发现并消除园区内车辆超速行驶的生产安全事故隐患；未发现并消除园区内车辆乱停乱放的隐患，导致园区道路视线受阻<sup>6</sup>。

（二）大光明公司应加强对工业园区的监督管理，对进入园区人员的宣讲交通安全管理规定，加强对承租单位安全生产工作统一协调、管理，定期进行安全检查，发现安全问题的，应当及时督促整改。

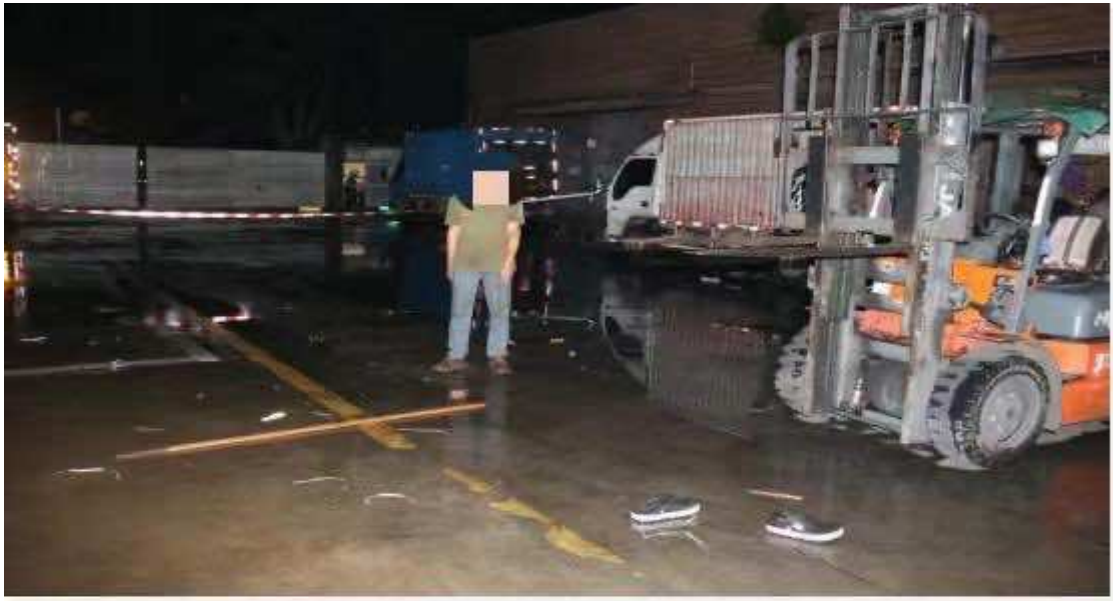
图 2 地面上遗留摩托车驾驶者一双拖鞋

2. 涉事摩托车司机黄泽阳安全意识淡薄，未认真观察道路情况，在未佩戴安全头盔、穿戴拖鞋的情况下，驾驶摩托车超速行驶，在驾驶摩托车到鼎之杰公司仓库门口前园区道路时撞上正在行驶的叉车货叉。

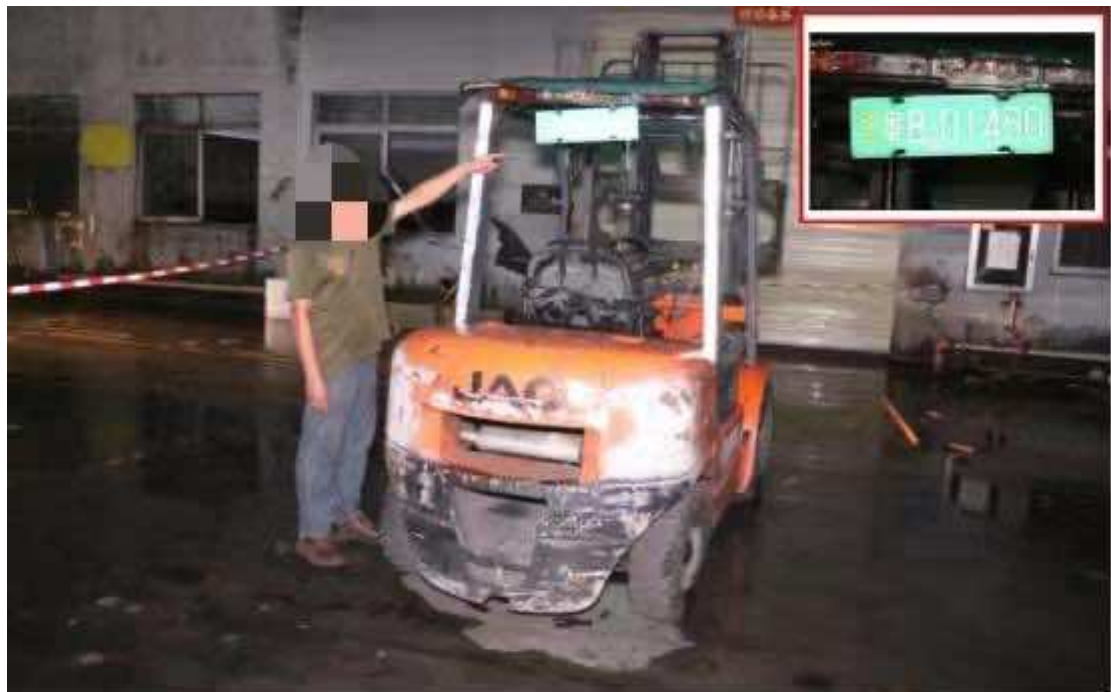
图 3 涉事叉车车牌号为（场内）粤 B•01450

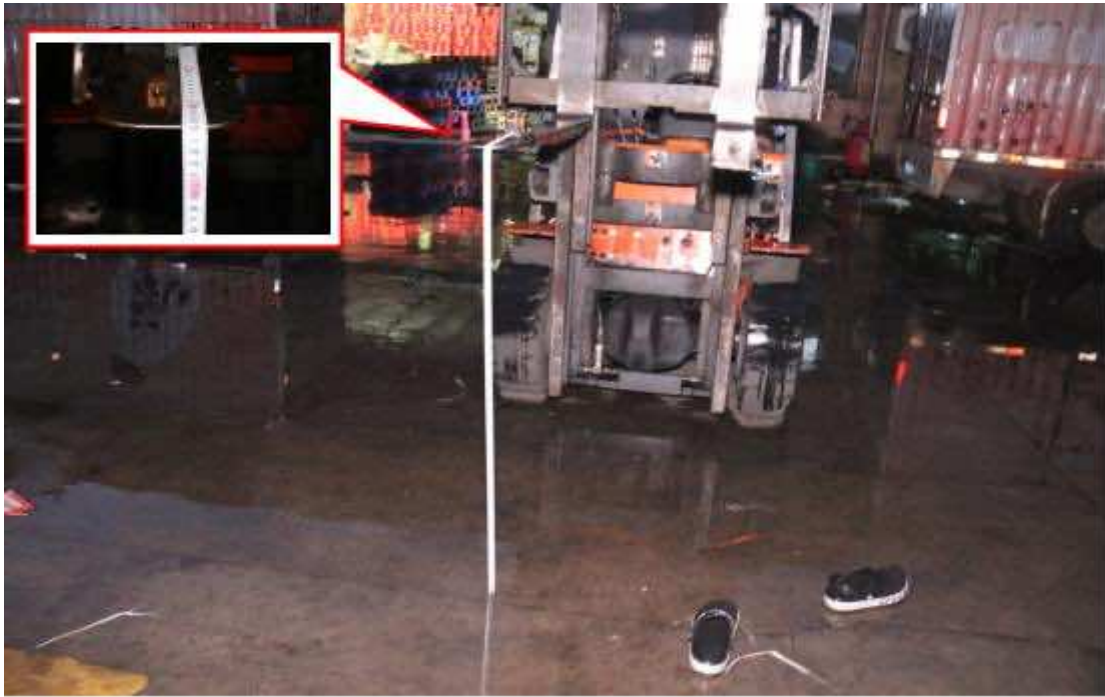
图 4 现场测得涉事叉车的货叉距离地面的高度约为 1.25 米

1. 涉事叉车司机吴源未认真观察道路情况，在出库时明知视野被停放在仓库门口货车遮挡的情况下，未按照《场(厂)内专用机动车辆安全技术规程》的要求减速，确认安全后慢速通过；未按照《工业企业厂内铁路、道路运输安全规程》在进出仓库时最高速度为 5km/h 的规定驾驶叉车行驶<sup>10</sup>；在叉车行驶时提升货叉至 1.25 米。

2. 加强对特种作业人员的安全教育和培训，提高员工安全意识，督促员工严格遵守公司的安全生产规章制度和操作规程；

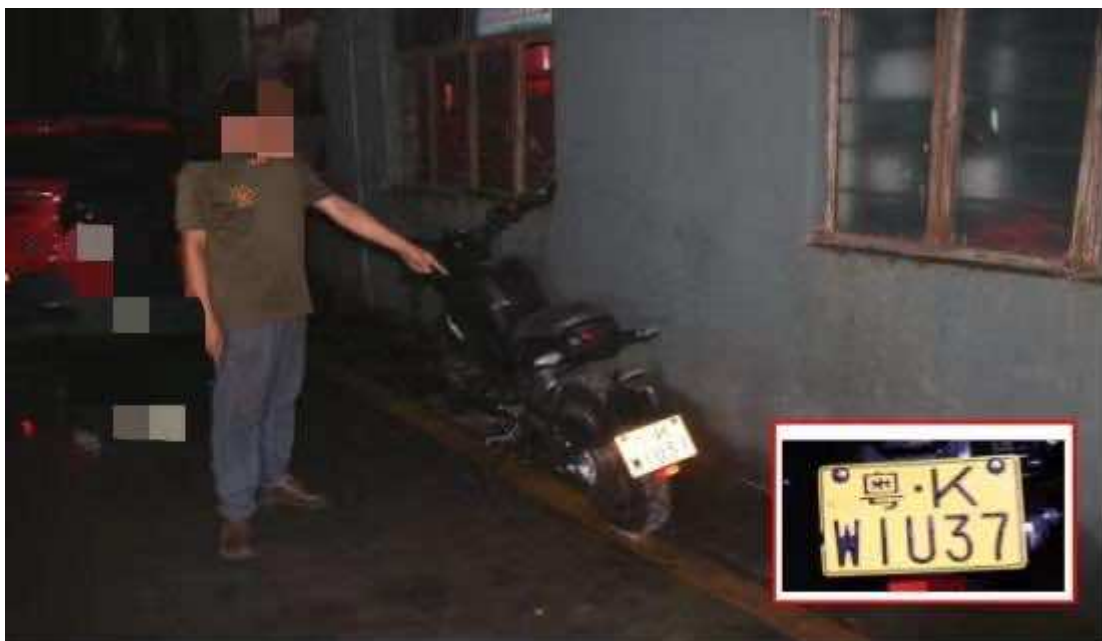
图 5 涉事的摩托车由东向西行驶，车牌号为粤·K W1U37

3. 经广东南天司法鉴定所对涉事摩托车粤 KW1U37 进行鉴定并出具意见：粤 KW1U37 号摩托车转向系、制动系、行驶系、照明信号装置符合《机动车运行安全技术条件》（GB7258-2017）中的相关规定；涉事摩托车的行驶速度范围约为 28km/h-31km/h。

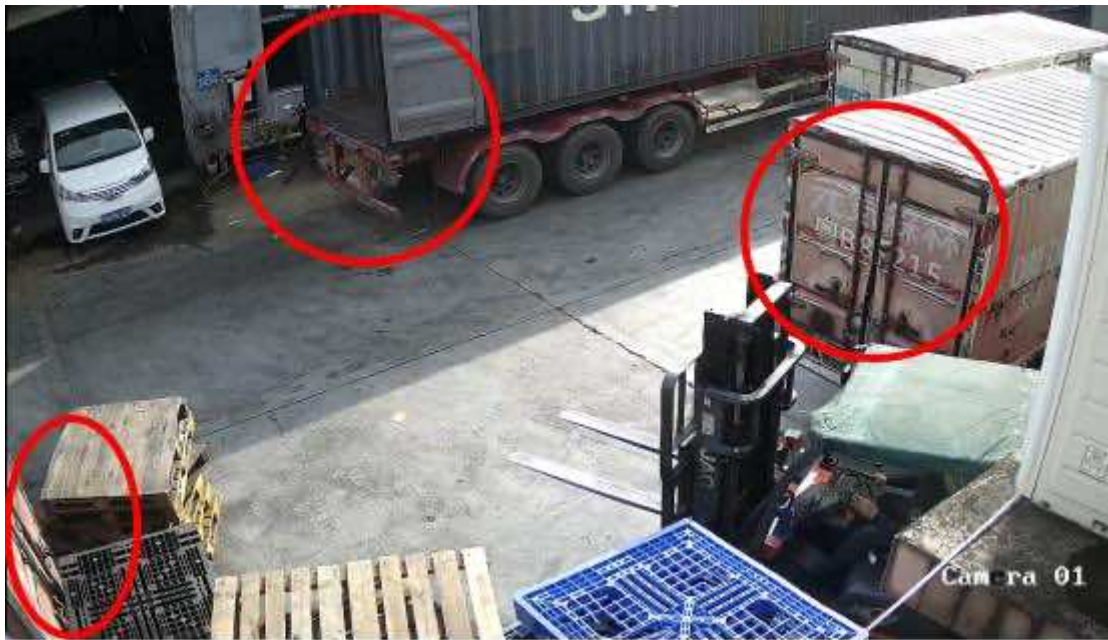
图6 仓库门口停放两台货车及正在卸货的货车
