阜新蒙古族自治县辽宁建兴固废资源循环  
利用有限公司“6·21”一般灼烫  
事故调查报告

阜新蒙古族自治县政府事故调查组

2025 年 10 月 16 日

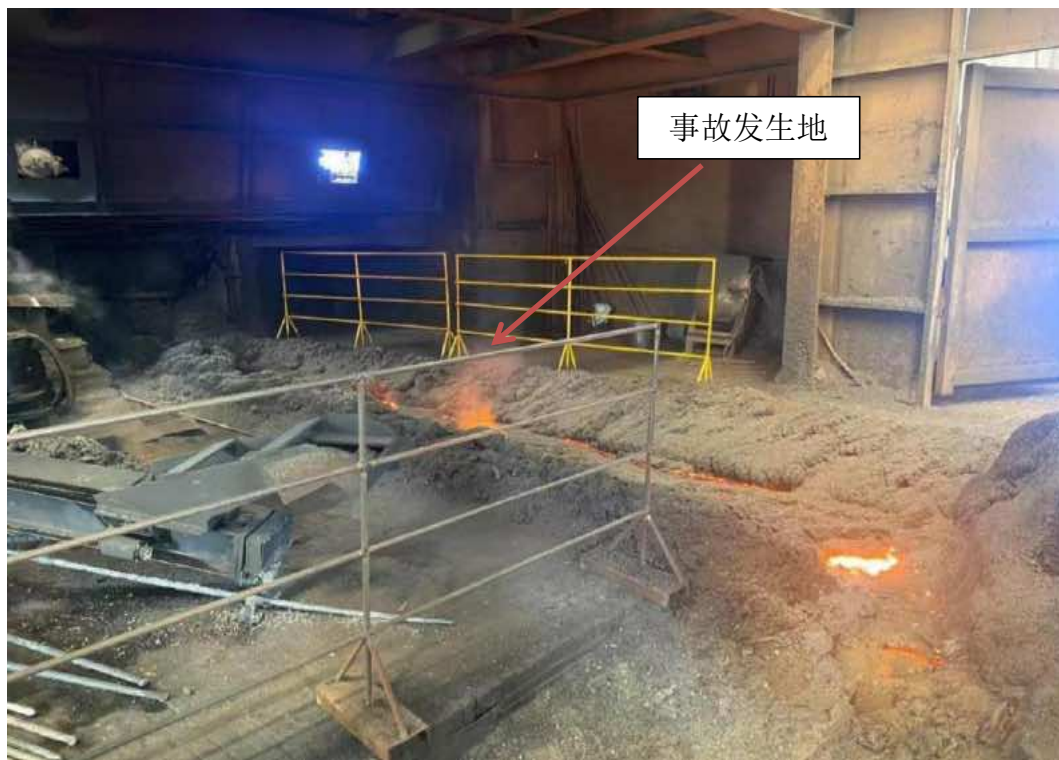
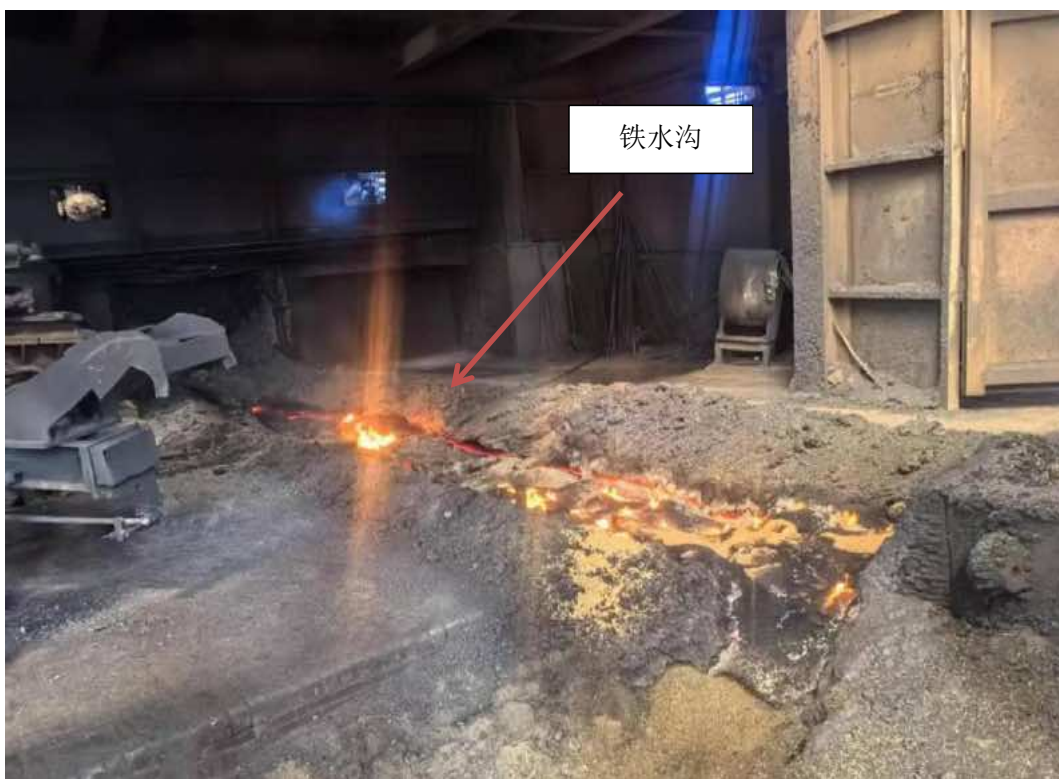
-事故现场照片-

2025 年 6 月 21 日早上 7 时 4 分，刘\*林在泥炮机未撤炮并且在无人安排情况下，独自去铁水沟进行除渣作业（除渣作业需两人共同进行），刘\*林在铁水沟除渣作业中使用撬棍侧面向上发力方式进行除渣作业，在铁水渣撬开瞬间，刘\*林顺着发力方向，跌入铁水沟内，瞬间即被高温铁水点燃，导致死亡。

事故的直接原因是：刘\*林违反安全操作规程<sup>[3]</sup>，在泥炮机未撤炮期间，独自进行除渣作业，使用撬棍侧面向上发力的方式进行除渣作业是导致此次事故的直接原因。

故教训，一是要切实采取有效措施加强铁水沟的安全防护，防止类似事故再次发生。要加强作业现场安全检查与管理，及时发现并消除安全隐患，确保管理措施落实到位。二是加强安全生产教育培训工作，落实全员安全培训教育。通过安全培训教育，使员工树立安全责任意识，提升员工安全技能。三是落实全员安全生产责任制，坚决压实各级、各岗位安全生产责任。进一步完善、并严格执行安全生产管理制度。四是完善生产安全事故隐患排查治理制度以及安全设施设备检修与维护制度。五是增加厂区、车间内安全警示标志，提高从业人员安全意识。六是严格规范从业人员对劳保防护用品的使用。
