# 清城区“8·10”一般触电事故 调查报告

2022年8月10日17时许，位于龙塘镇辖区内阳光100小区的壹加百货公司，一名员工在使用抽水泵进行抽水作业时触电死亡。

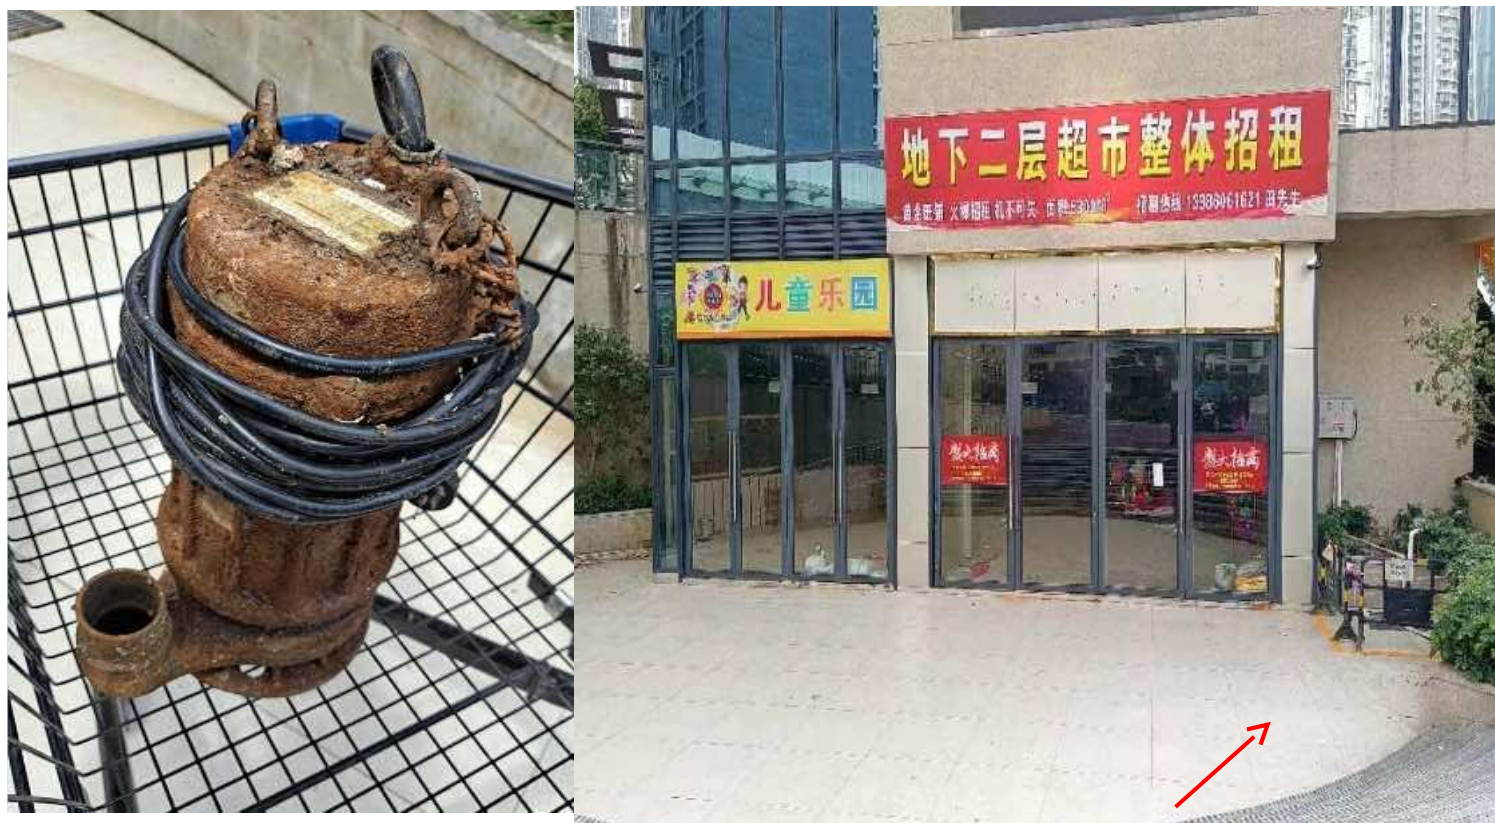
（事故现场）

死者触电倒地位置

（涉事抽水泵）

2022年8月10日17时许，受大雨影响，壹加百货公司超市负一层门外，集水井无法及时排水，雨水倒流进入超市内。超市员工赖某林及两名同事，自行从超市内取出抽水泵和水管放置在门口积水处（水深约15厘米），用移动电插板连接到壹加百货公司门口上方风幕机的电源插座，进行抽水泵通电抽水作业。约2分钟抽水泵因故停止作业，赖某林在没有断掉电源情况下，拿起抽水泵检查，在把水泵重新放下时，赖某林触电倒地。

1. 环境、设备的不安全状态。经供电部门查实（推断），一是涉事抽水泵部分已损坏，存在漏电隐患；二是连接抽水泵的电线线路开关没有设置漏电保护装置。

（一）壹加公司要认真吸取事故教训，建立健全各项安全生产规章制度和安全操作规程，配置专业的特种作业人员并持证上岗，

加强公司内部的电气设备隐患排查工作，严格落实对从业人员的安全教育培训制度，提高员工的安全意识。
