# 东莞虎门钰翱塑胶电子有限公司“2·9” 一般爆燃事故调查报告

东莞市政府事故调查组

2025 年 6 月

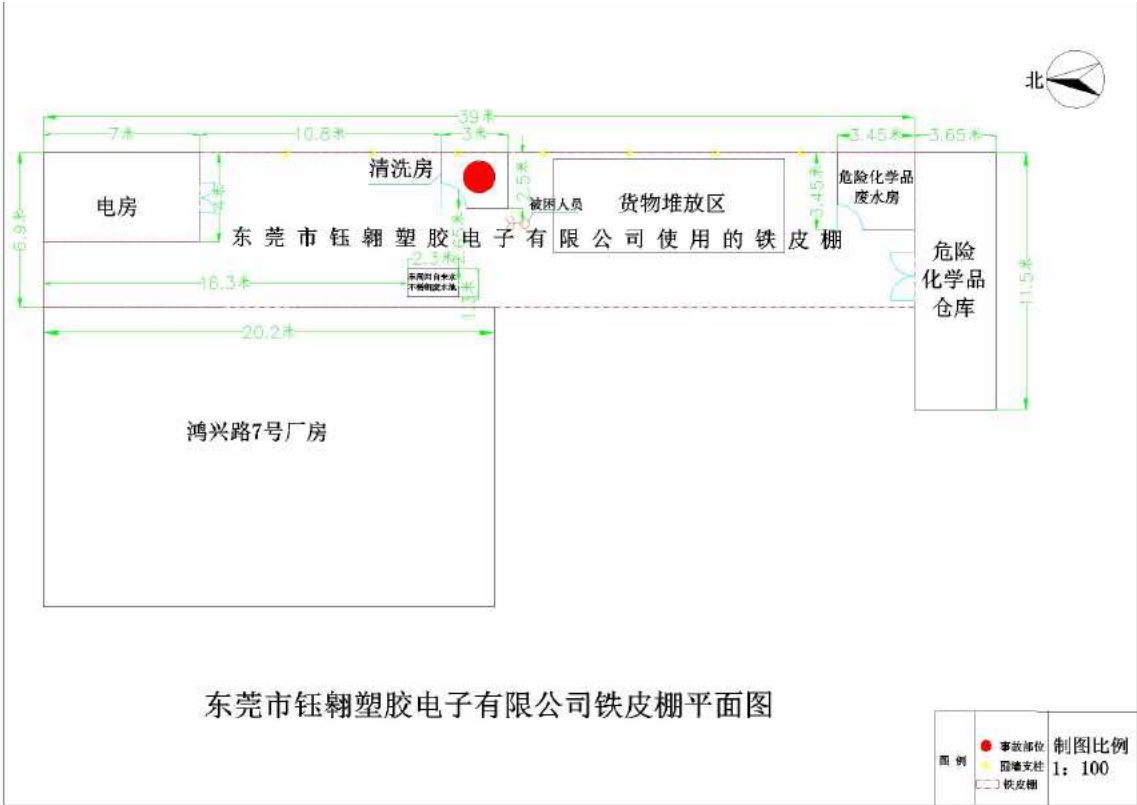
图 1 事故铁皮棚平面示意图

**1.涉事单位建筑物相关情况：**2021 年 8 月 25 日，钰翱公司与东莞市虎门镇沙角社区居民委员会签订了厂房<sup>[2]</sup>租赁合同书，每月向沙角社区居民委员会缴纳人民币 24000 元租用沙角社区鸿兴路 7 号的厂房第三层（面积共 1000 平方米）和宿舍第三层（面积共 500 平方米），合同未注明起火建筑铁皮棚<sup>[3]</sup>的租用情况，但实际上由钰翱公司使用铁皮棚。铁皮棚位于钰翱公司厂房的东侧，铁皮棚东侧为园区围墙，铁皮棚设置有 4 个房间，由南向北依次为危险化学品仓库、危险化学品废水房、清洗房、电房（如图 1 所示），其中仓库为砖混铁皮顶结构，废水房为隔板搭建，清洗房为隔板搭建，电房为砖混结构。铁皮棚现清洗房区域

原本作为停车棚使用，钰翱公司后搭建为清洗房使用，未落实消防安全措施。

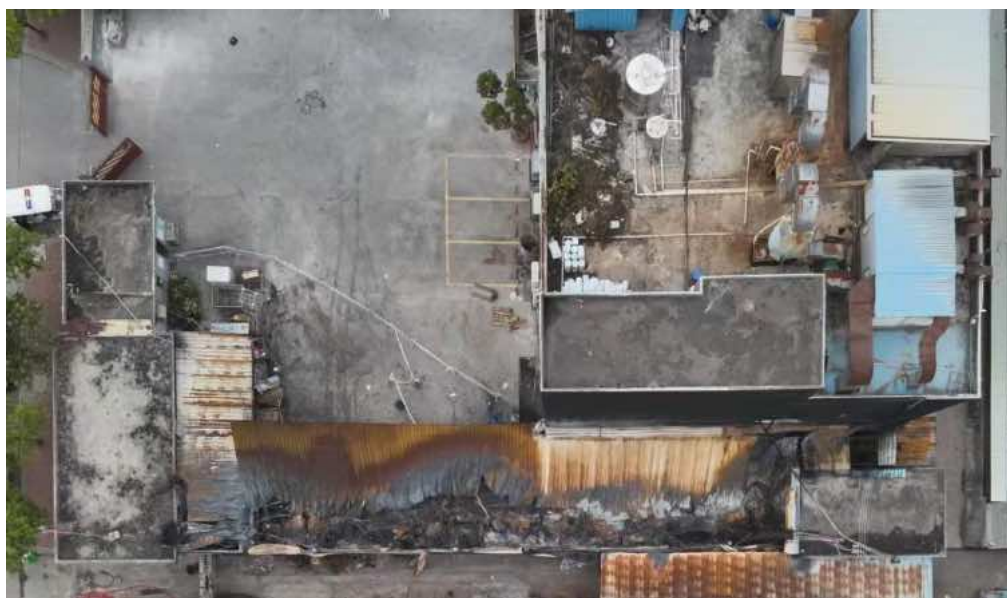
图 2 事故铁皮棚航拍图

（5）钰翱公司使用的铁皮棚呈往东侧倒塌状，倒塌中心区域向西、南、北方向扩散并逐渐减轻。倒塌中间区域为钰翱公司设置的清洗房，清洗房留有隔板残骸及铁桶残骸，部分板状残骸被压于铁皮棚下方，铁皮棚铁质骨架呈向下弯曲状，中圆型铁桶残骸约 8 个，板状残骸东侧靠东面墙留有 3 个不锈钢槽，不锈钢槽内残留有溶液。

（6）清洗房内放置有 3 个清洗槽及货品，房间东北角附近装有 1 个圆形时钟，房间东南角附近装有 1 个排风扇（非防爆），房间中间位置装有一盏条形灯具（非防爆）。

（7）现场过火面积为 311 平方米。电房内有烟熏痕迹，部分天花已剥落；危险化学品仓库东北侧顶有烧损痕迹，烧损痕迹自东往西减轻，仓库内墙面留有烟熏痕迹，北侧多个化学品桶受热变形严重，中间及南侧危险化学品桶受损较轻，外形完好。
