## 关于新安街道兴东社区雪花啤酒总部大厦桩基础工程“6·20”物体打击死亡事故的调查报告

发布时间：2022-09-09 稿件来源：宝安区应急管理局

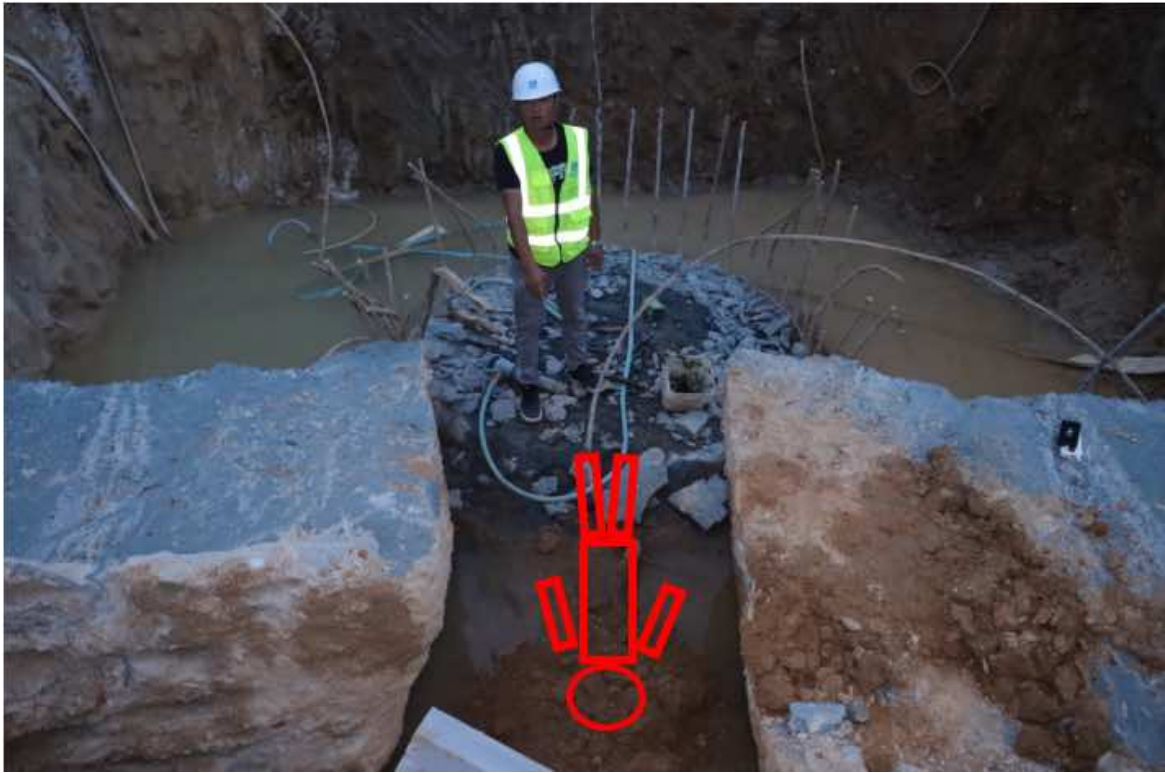
2022年6月20日10时许，新安街道兴东社区华润雪花啤酒总部大厦工地内，诚浩公司班组工人姜正洪（男，49岁，重庆市开县人）在02-02地块基坑内进行桩芯混凝土破除作业。姜正洪使用手持风镐机对已截断的灌注桩桩芯混凝土中间进行二次破碎，作业进行约10分钟后，灌注桩桩芯混凝土突然裂成两半并向两边倾倒。此时，姜正洪头部被钢筋击打，倒地昏迷不起（详见图1）。

图1：涉事工人倒地位置位于两个半圆柱体桩头之间

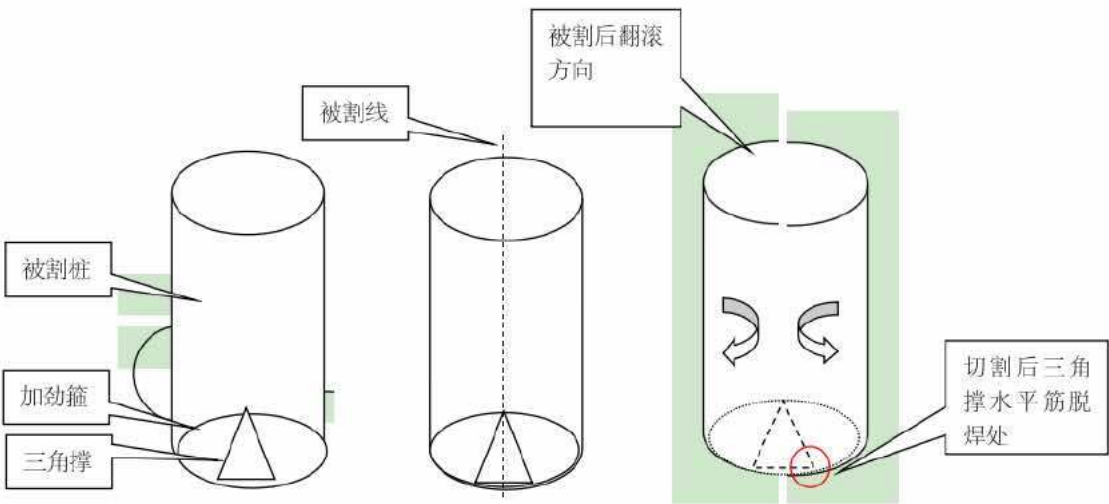
图2：涉事桩头的示意图

(1) 经计算，桩芯混凝土半圆墩因自身重量为11.64t，桩内部三角撑为等边三角形，边长为1.96m。现场实地测量，南侧有一根翘着钢筋长度1.958m，可以确定为组成三角撑的一根钢筋。加劲箍筋与三角撑钢筋的位置关系：三角撑钢筋在加劲箍筋内侧，三角撑钢筋的三个角与加劲箍筋内侧通过点焊焊接。三角撑钢筋的位置正好在桩头切割处的下端。

(2) 在桩头被切断前，涉事工人对桩的螺旋箍筋及主筋进行拆除，未对桩内的加劲箍筋等进行剥离清理。

(3) 当桩头被涉事工人从中间对半凿开后，由于桩头自身呈半圆形，裂开的桩头在重力作用下向南北方向翻滚，导致北侧桩头外露的加劲箍筋和三角撑钢筋脱焊分开，而桩端面下端的三角撑钢筋尚有一截埋在南侧桩头内（详见图2）。

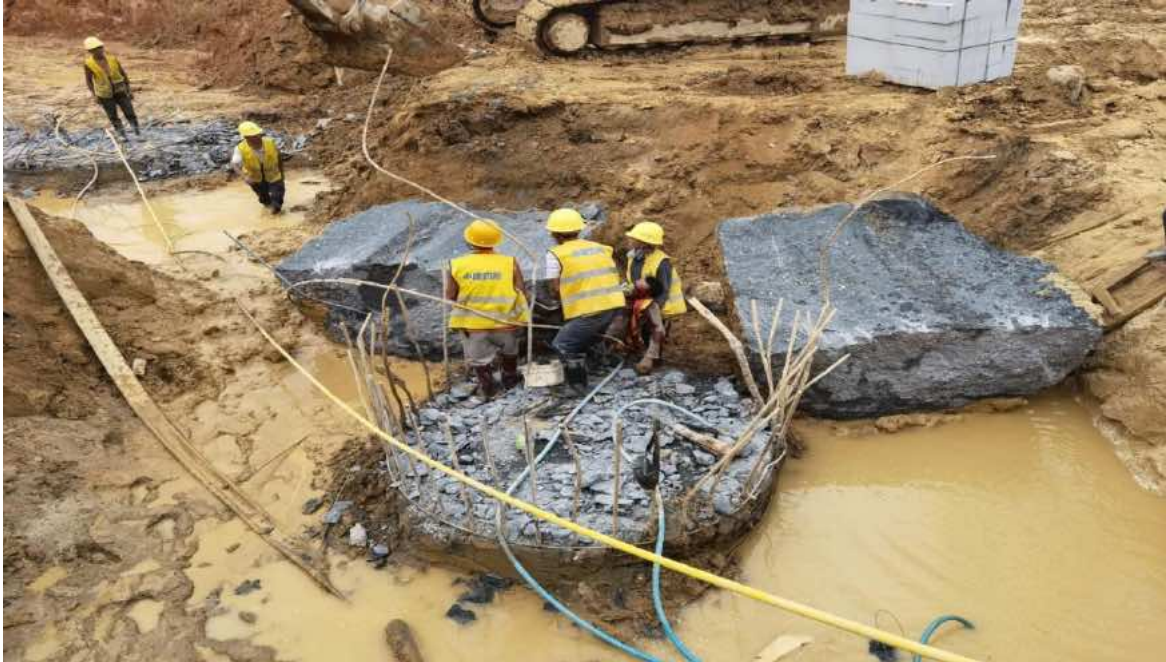
(4) 综上所述，本次事故的直接原因是：当桩头被涉事工人从中间对半凿开后桩头自身成半圆形，裂开的桩头在重力作用下向南北方向翻滚，导致北侧桩头外露的加劲箍筋和三角撑钢筋脱焊分开。由于桩端面下端的三角撑钢筋尚有一截埋在南侧桩头内，脱焊的三角撑水平方向钢筋随南侧桩头在翻滚过程中甩打到涉事工人头部，导致本次事故发生（详见图3）。

图3：击打涉事工人头部的三角撑钢筋

姜正洪安全意识淡薄，在未剥离清理加劲箍筋及三角撑钢筋的情况下，用气镐和风镐对涉事桩芯混凝土进行人工破除，当桩芯混凝土被从中间对半凿开后，裂开的半圆形桩头在重力作用下向南北方向翻滚，导致北侧桩头外露的加劲箍筋和三角撑钢筋脱焊分开。由于桩端面下端的三角撑钢筋尚有一截埋在南侧桩头内，脱焊的三角撑水平方向钢筋随南侧桩芯混凝土在翻滚过程中甩打到涉事工人头部，导致本次事故发生。
