# 东莞麻涌七亩地建材店“6·5”一般 其他伤害事故调查报告

东莞市政府事故调查组

2025 年 9 月

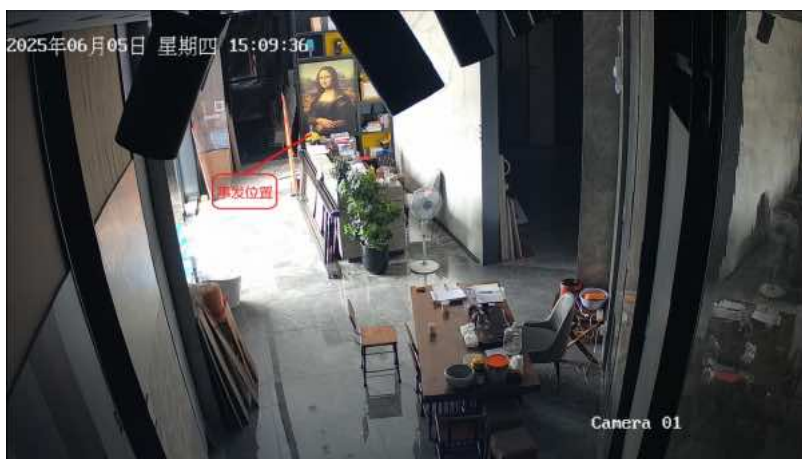
图3 事发走廊所处位置

1.事故发生在七亩地建材店内，该店位于东莞市麻涌镇东太路 87 号 110 室、111 室内，店内面积为 166.15 平方米。店铺前台正对着大门，前台左侧货架后走廊为事发位置（如图 3）。店里瓷砖日常固定摆放在墙边的展架上，另有部分下架瓷砖斜靠着墙摆放。

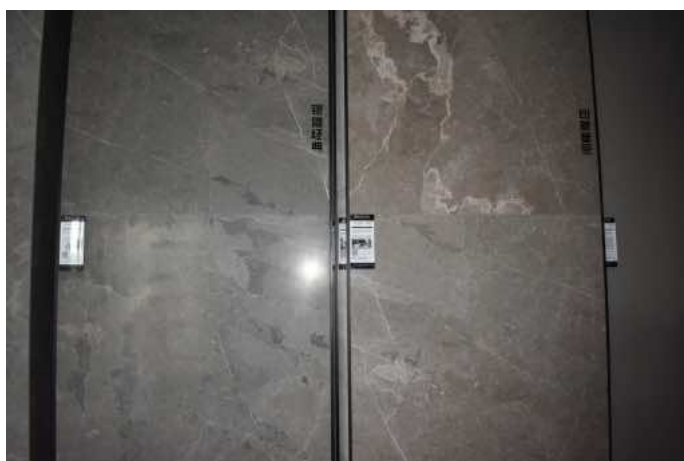
图4 展架上的瓷砖正面

2.店内瓷砖主要通过展架陈列摆放，固定方式为金属边框加螺丝锁紧（如图4、图5）。

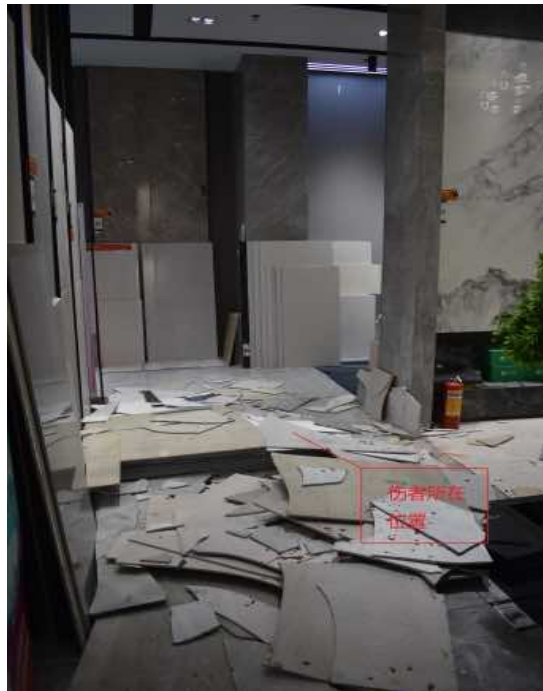
图 6 事发位置

3.事发位置位于七亩地建材店进门左手的走廊中部，涉事瓷砖堆为下架产品，约20块，事发前被斜靠摆放在展示墙旁。事发位置旁边堆有同款瓷砖，据黄丽洪笔录陈述，该瓷砖堆的上面两块瓷砖是其与何剑锋于事发前从涉事瓷砖堆搬运过来的。经测量，瓷砖尺寸为180CM\*90CM\*1CM，单块重约40KG，压在伤者身上的瓷砖共约400KG。现场可见瓷砖碎片散落一地，地面

留有血迹（如图 6）。

瓷砖堆向下倾斜时，总体重量超出何剑锋的支撑承力，倾倒后将其压伤。

（一）七亩地建材店要对照事故暴露出的问题，规范搬运、堆放等作业流程，确保搬运人员在操作过程中有章可循；对店内货物堆放区域进行合理规划，确保货物堆放整齐、稳固；在搬运大型、重型货物时，使用合适的搬运工具，如叉车、搬运车等，降低人工搬运风险。
