# 关于沙井街道深圳市福仁生物科技有限公司 “11·29”（2023 年）跌落重伤事故 的调查报告

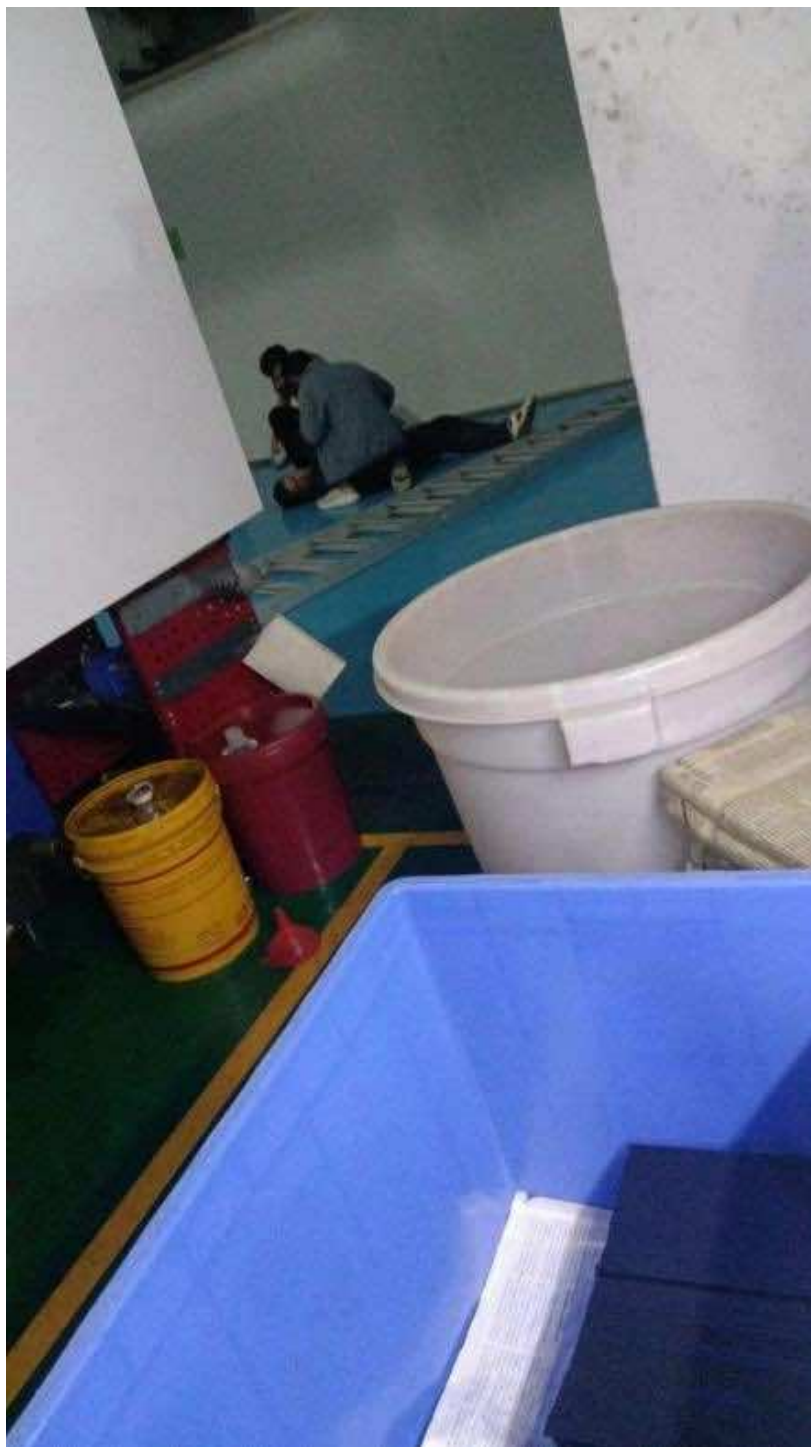
图 1 事发后，福仁公司 7 号注塑机操作员张某荣手机拍摄的事故现场

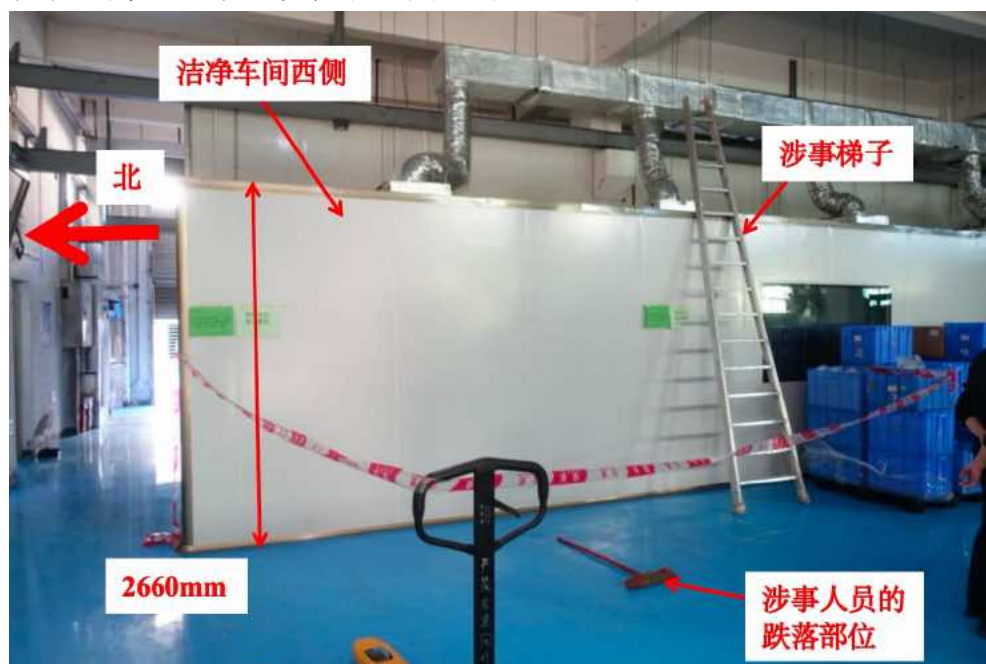
1.事发时正处于福仁公司员工下班交班时段，现场与莫某俊一起做事的王某华也刚下班离开，事发时现场只有莫某俊一个人，在无人扶梯的情况下从洁净车间天花顶平台上使用涉事铝梯下平台时发生该起事故（现场如图2）。

图2 事故现场

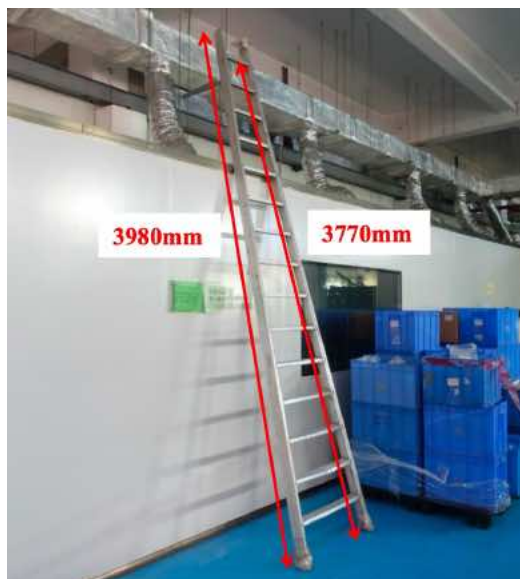
2.涉事铝梯为铝合金单边梯，梯框为35mm×80mm的铝型材，设有15级踏板，踏板与梯框通过铆钉固定，其中第2级踏板弯曲变形，其余踏板完好，测得梯框总长约3980mm，顶部踏板离地高约3770mm（如图3），各踏板之间的间距约为250mm，梯框顶部间距约为295mm，梯脚的间距约为750mm，梯脚防滑件缺失，使用透明胶带缠绕包裹（如图4），不满足《便携式金属梯

安全要求》GB 12142-2007 第 5.7 条<sup>[1]</sup>规定。

图 3 涉事铝梯

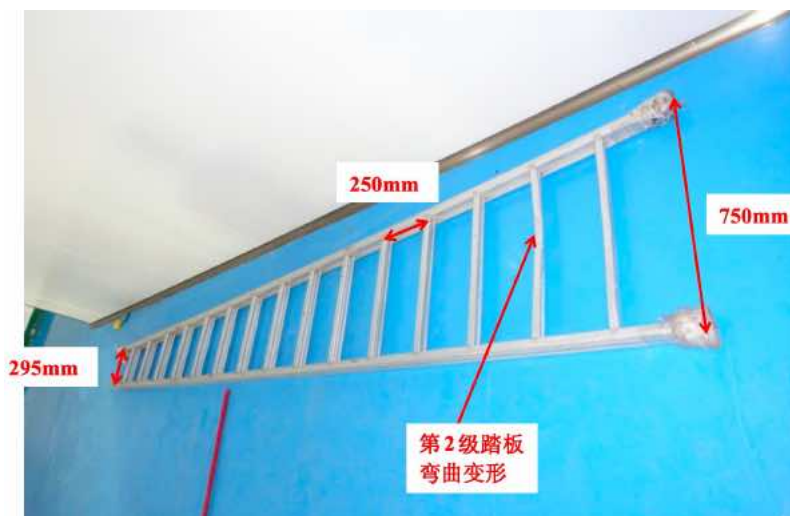
图 4 涉事铝梯梯框顶和梯脚的间距、第 2 级与梯脚情况

[1] 《便携式金属梯安全要求》GB 12142-2007 第 5.7 条：单梯和延伸梯底段应有防滑梯脚固定在梯框底部或有相应等效的防滑措施。

（四）明驰公司、杰美公司和福仁公司须加强施工现场的安全管理工作，杜绝施工人员使用不合规的作业工具。

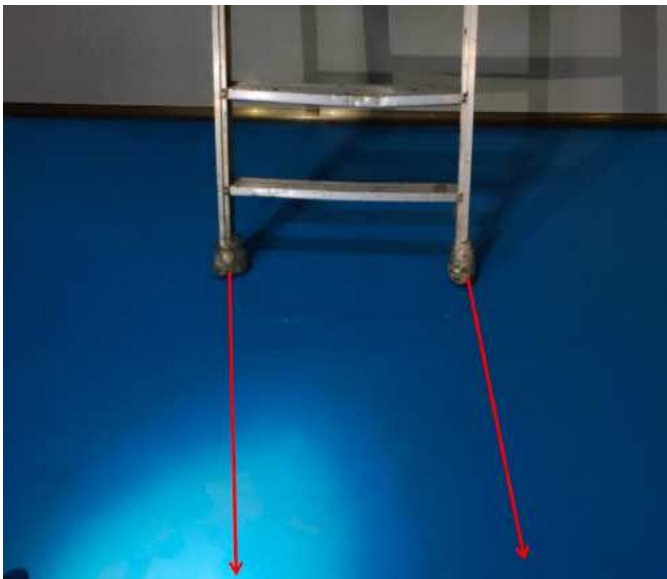
约为 750mm，与涉事铝梯的梯脚宽度吻合（如图 5），测得北侧的划痕长约 1270mm，南侧的划痕长约 1450mm，测得 2 道划痕的起点与洁净车间西侧之间的距离约为 1000mm。把涉事铝梯的梯脚复原放到地面划痕的起点位置，梯框依靠在涉事饰边的摩擦痕迹位置，该梯子能稳定自立，其中与涉事饰边接触的第 11 级踏板部位的梯框宽度约为 430mm，在涉事饰边的摩擦痕迹间距范围内，测得 11 级踏板离地高度约为 2600mm，测得此时涉事铝梯与地面之间的倾角为  $69.4^{\circ}$ ，小于  $75^{\circ}$ （如图 6），不满足《便携式金属梯安全要求》GB 12142-2007 第 8.2.3 条<sup>[2]</sup>规定。

图 5 事发现场地面的 2 道划痕

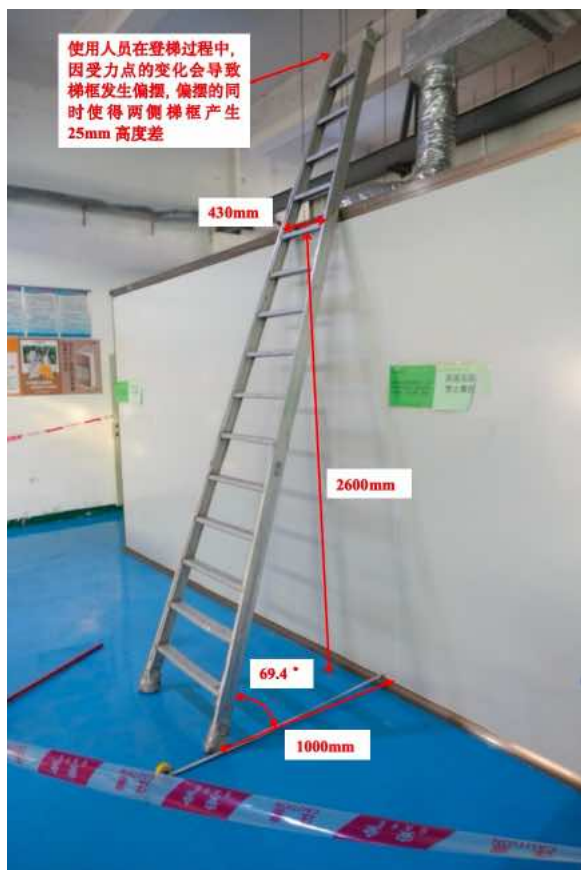
[2]《便携式金属梯安全要求》GB 12142-2007 第 8.2.3 条：延伸梯和单梯应与水平面倾斜  $75^{\circ}$  架设，以实现最佳的防滑移效果、梯子承载状态和攀登者的平衡。

图 6 把涉事铝梯复原架设到事发时的位置

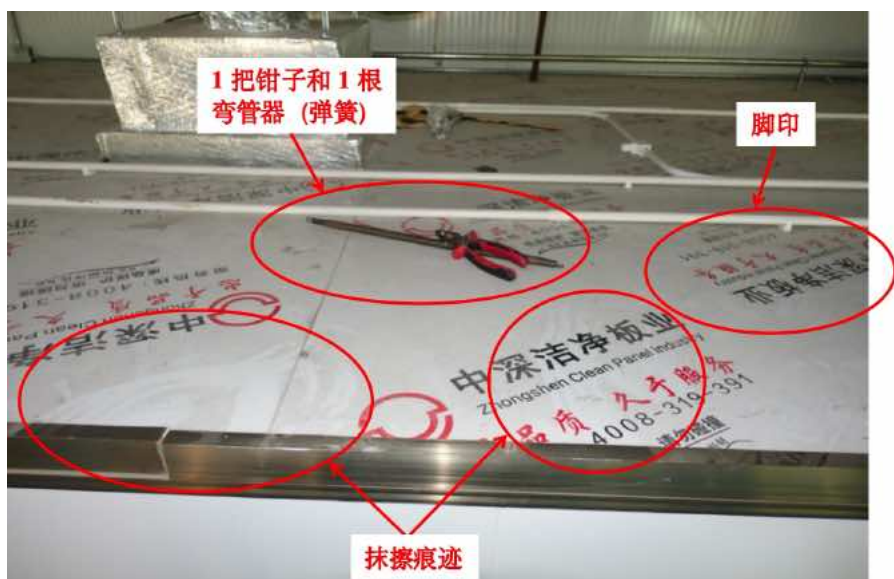
4.事故现场的地面未见遗留有任何作业工具, 洁净车间顶部留有 1 把钳子和 1 根弯管器 (弹簧), 周边有鞋印和抹擦痕迹。在涉事饰边上有 2 处明显的摩擦痕迹, 测得北侧的摩擦痕迹宽约 150mm, 南侧的摩擦痕迹宽约 50mm, 测得左右摩擦痕迹之间的内缘间距约为 280mm, 外缘间距约为 480mm (如图 7 和图 8)。

图 7 洁净车间顶部留下的痕迹

5.事发现场的图 5 梯脚位置与图 8 的摩擦痕迹位置正好吻合，梯子的梯脚宽度和梯子第 11 格梯间宽度正好与地面划痕宽度和图 8 的摩擦痕迹宽度吻合，图 7 的擦抹痕迹、依据痕迹还原的梯子位置与操作员张某荣手机拍摄的事故现场照片显示的伤者倒地位置和梯子倒下位置吻合。

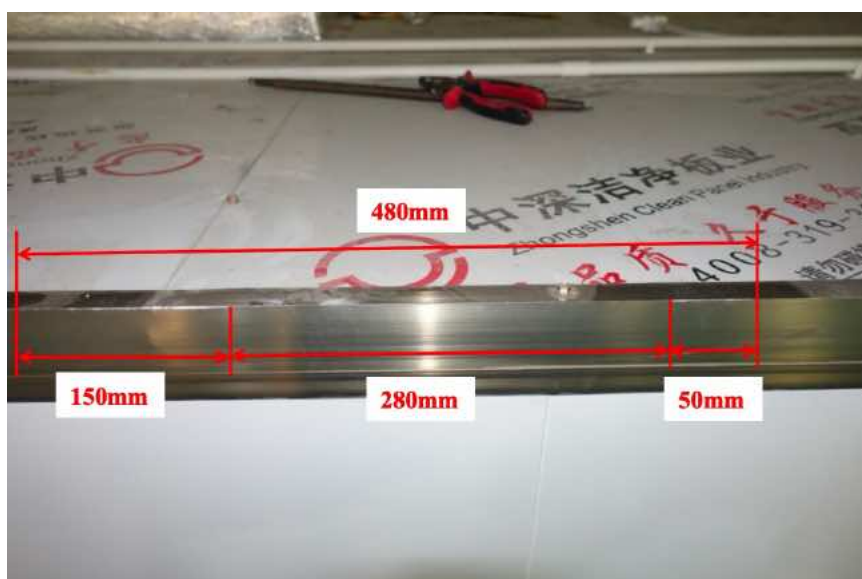
图 8 涉事饰边上有 2 处明显的摩擦痕迹
