# 潮安区枫溪镇“5·20”一般机械伤害事故调查报告

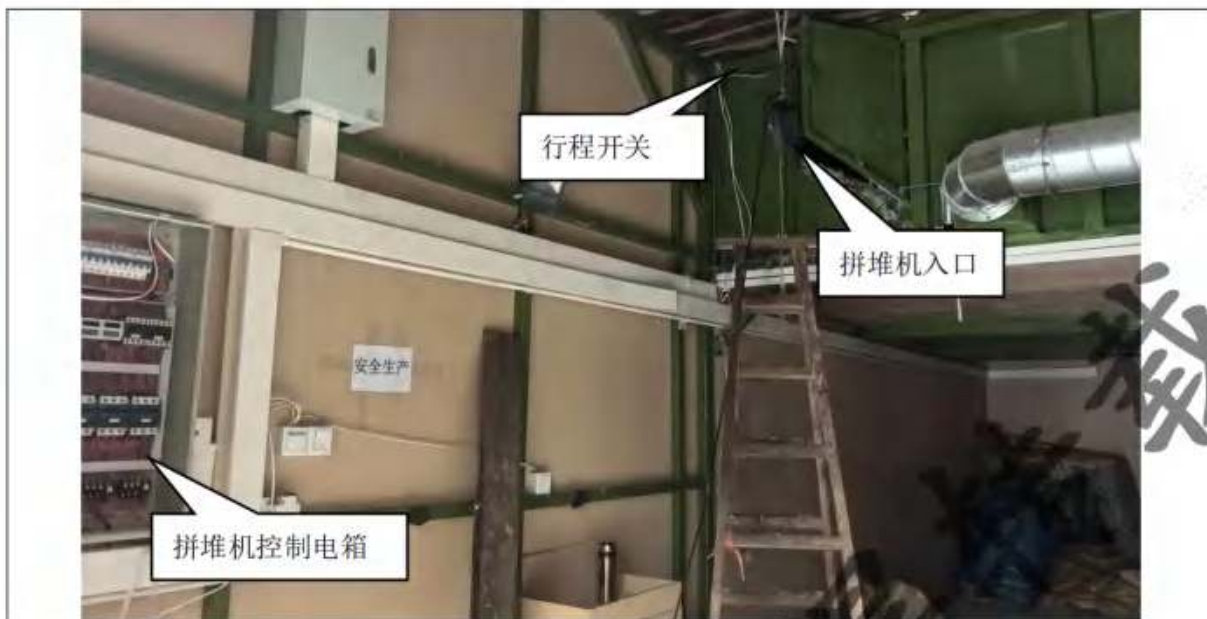
图 1 现场环境

事故发生场所位于吴越羽绒公司厂房内部3号拼堆机，系一套羽绒生产设备，设备外围围墙用木板搭建，进门左手边张贴有“拼堆机操作规程与安全注意事项”，操作流程为“1. 打开电源；2. 开启拼堆机风机、主轴电源；3. 开始进料，等待机器运转20分钟；4. 出料打包。”安全注意事项为“A. 工作完成后，需切断总电源空开才能离开。B. 清扫机器的时候，需确保主轴电源处于关闭状态并在控制柜前挂上清机标识牌，才可以进行清机行为。C. 清机完成后，需把工具放回指定位置。”拼堆机位于房间内部阁楼，拼堆机的门位于左上方，需要使用人字梯爬上去，拼堆机的门左上方有一个行程开关，其控制电箱在厂房进门左手边（图1）。

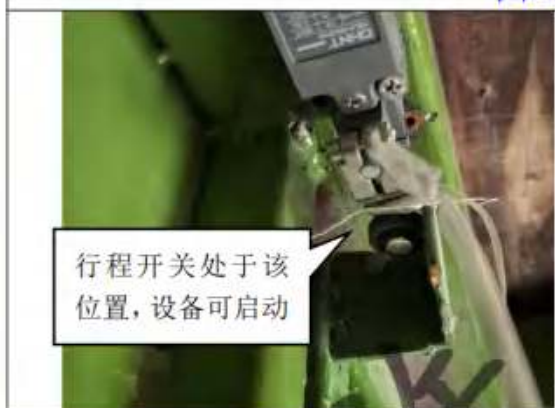
图 2

根据吴越羽绒公司的描述和现场测试，拼堆机电源打开后，关闭拼堆机的门会将行程开关按进去让触点闭合（图2），拼堆机就会启动，拼堆机内部有搅拌轴和搅拌叶片。事发时现场行程开关被人为用一根绳子绑住（图3），处于触点断开状态。

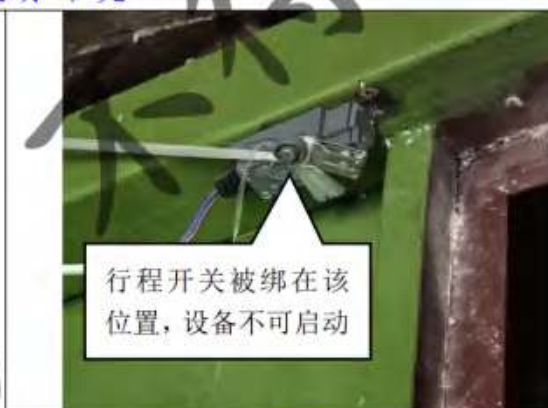
图 3

一是拼堆机的设计存在缺陷，在通电状态下，关门利用门页按下行程开关机器就会启动，如行程开关损坏或者误触就会导致机器启动，从而导致在内部的人员受伤；二是员工违反操作规程作业，按照拼堆机“安全注意事项”的“B. 清扫机器的时候，需确保主轴电源处于关闭状态并在控制棍前挂上清机标识牌，才可以进行清机行为。”周\*志在未断开设备电源的情况下，利用行程开关停止设备后擅自进入设备危险区域进行清扫作业，由于拼堆机突然启动，拼堆机的搅拌轴和搅拌叶片转动，导致周\*志被搅拌叶片打伤。

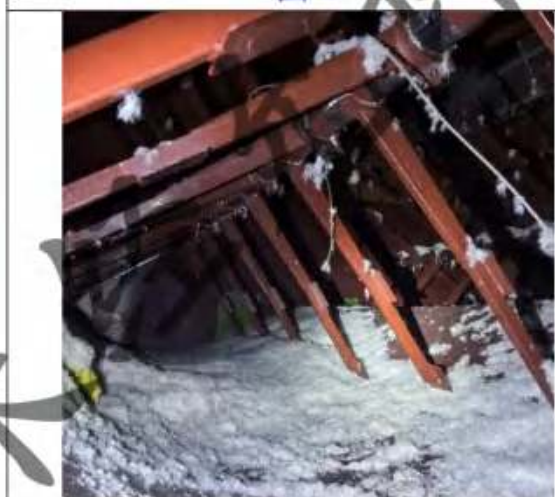
拼堆机突然启动的原因分析：第一种可能是杨\*建与周\*志在收递袋子时不慎触碰行程开关，导致设备突然启动；第二种可能是拼堆机控制电箱内多个电器元件绝缘故障，出现漏电、形成感应电场等情况，导致行程开关意外启动。

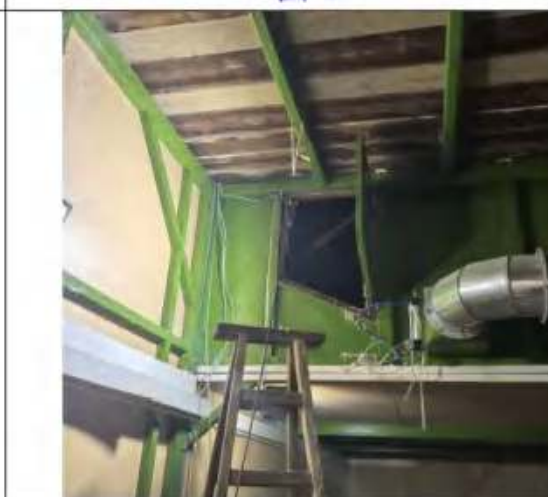
图 4 拼堆机内部

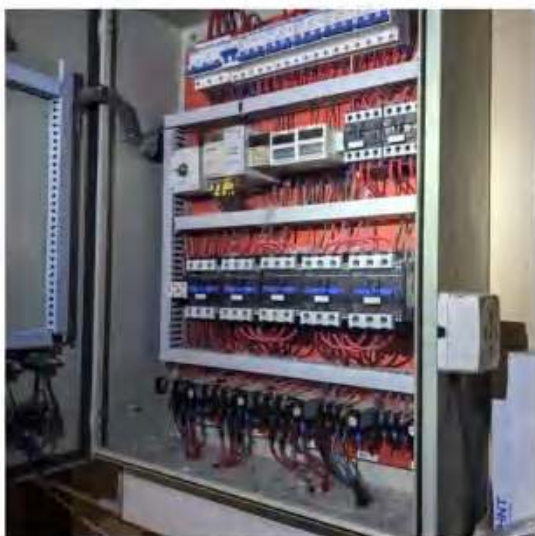
图 5 拼堆机外部

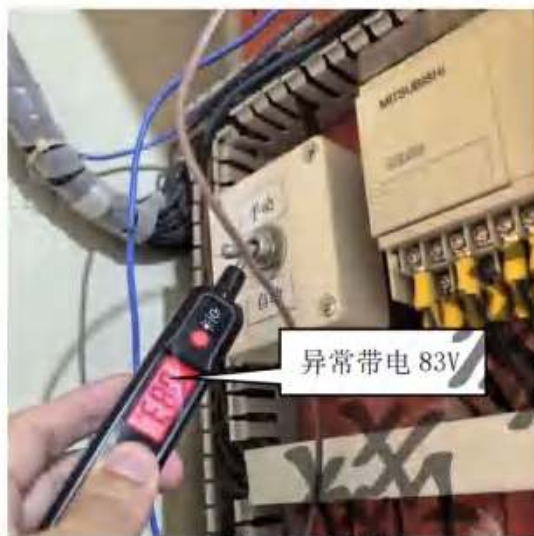
图 7 手自动转换开关

控制电箱由空气开关、控制按钮、继电器、交流接触器等组成，未设置接地系统和变压器，手自动转换开关、继电器及拼堆机等外壳均存在异常带电的情况（图7、9），电箱内存在较多绒毛未清理（图8）。

拼堆机突然启动的原因分析：第一种可能是杨\*建与周\*志在收递袋子时不慎触碰行程开关，导致设备突然启动；第二种可能是拼堆机控制电箱内多个电器元件绝缘故障，出现漏电、形成感应电场等情况，导致行程开关意外启动<sup>[2]</sup>。

[2] 《机械电气安全 机械电气设备 第1部分：通用技术条件》（GB/T5226.1-2019）第9.4.3.1.1条 概述：“任何控制电路的接地绝缘故障可能引起误操作，例如：意外启动、潜在的危险运动或妨碍机械停止，应采取减少绝缘故障概率的措施。”而拼堆机控制电箱并无接地系统或变压器等减少绝缘故障概率的措施，且电器元件已绝缘故障，异常带电。
