### 抚顺“11•6”起重机械主钩坠落一般 特种设备责任事故调查报告

抚顺“11·6”起重机械主钩坠落特种设备一般事故调查组  
2023年12月28日

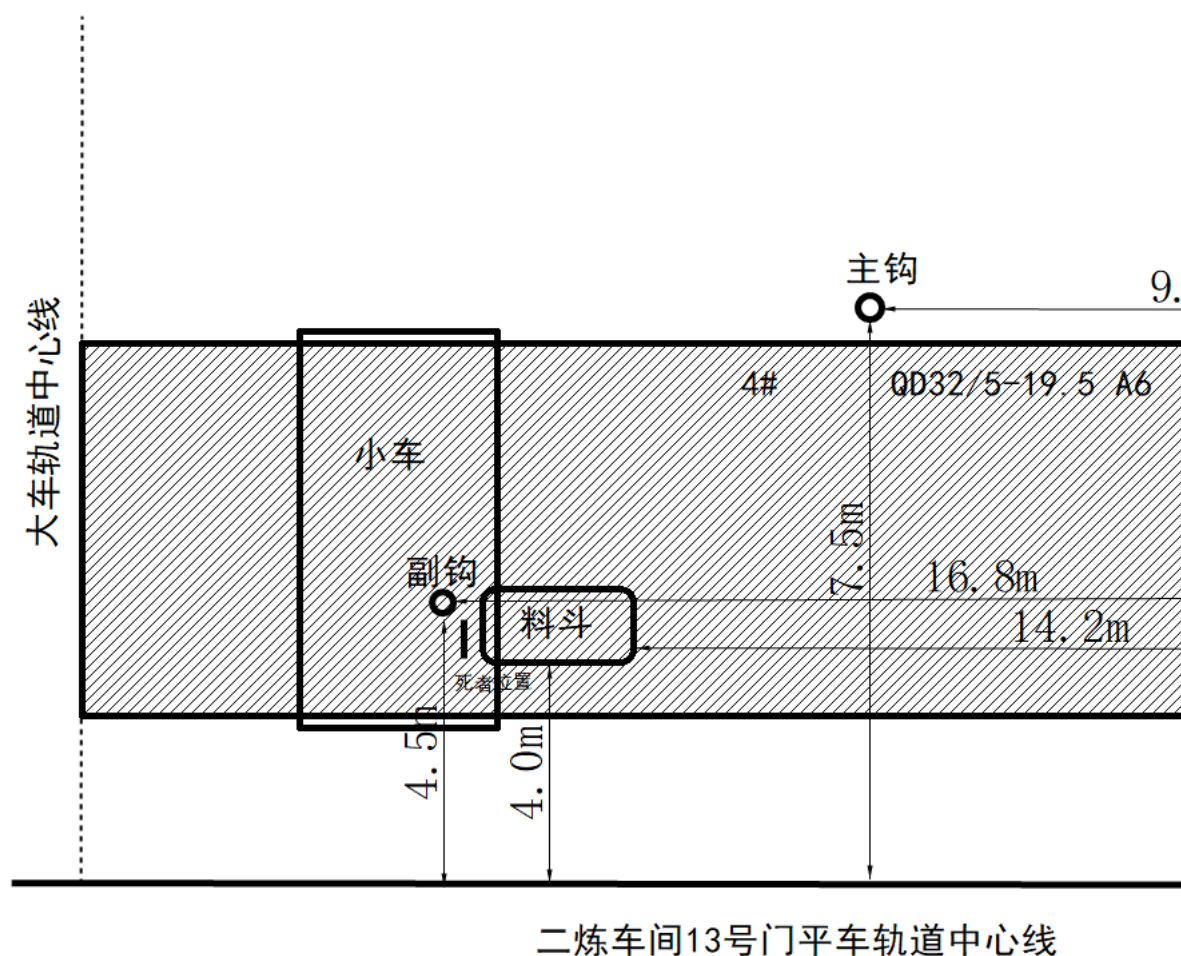
(1)事故发生后的现场情况（如图1）所示；

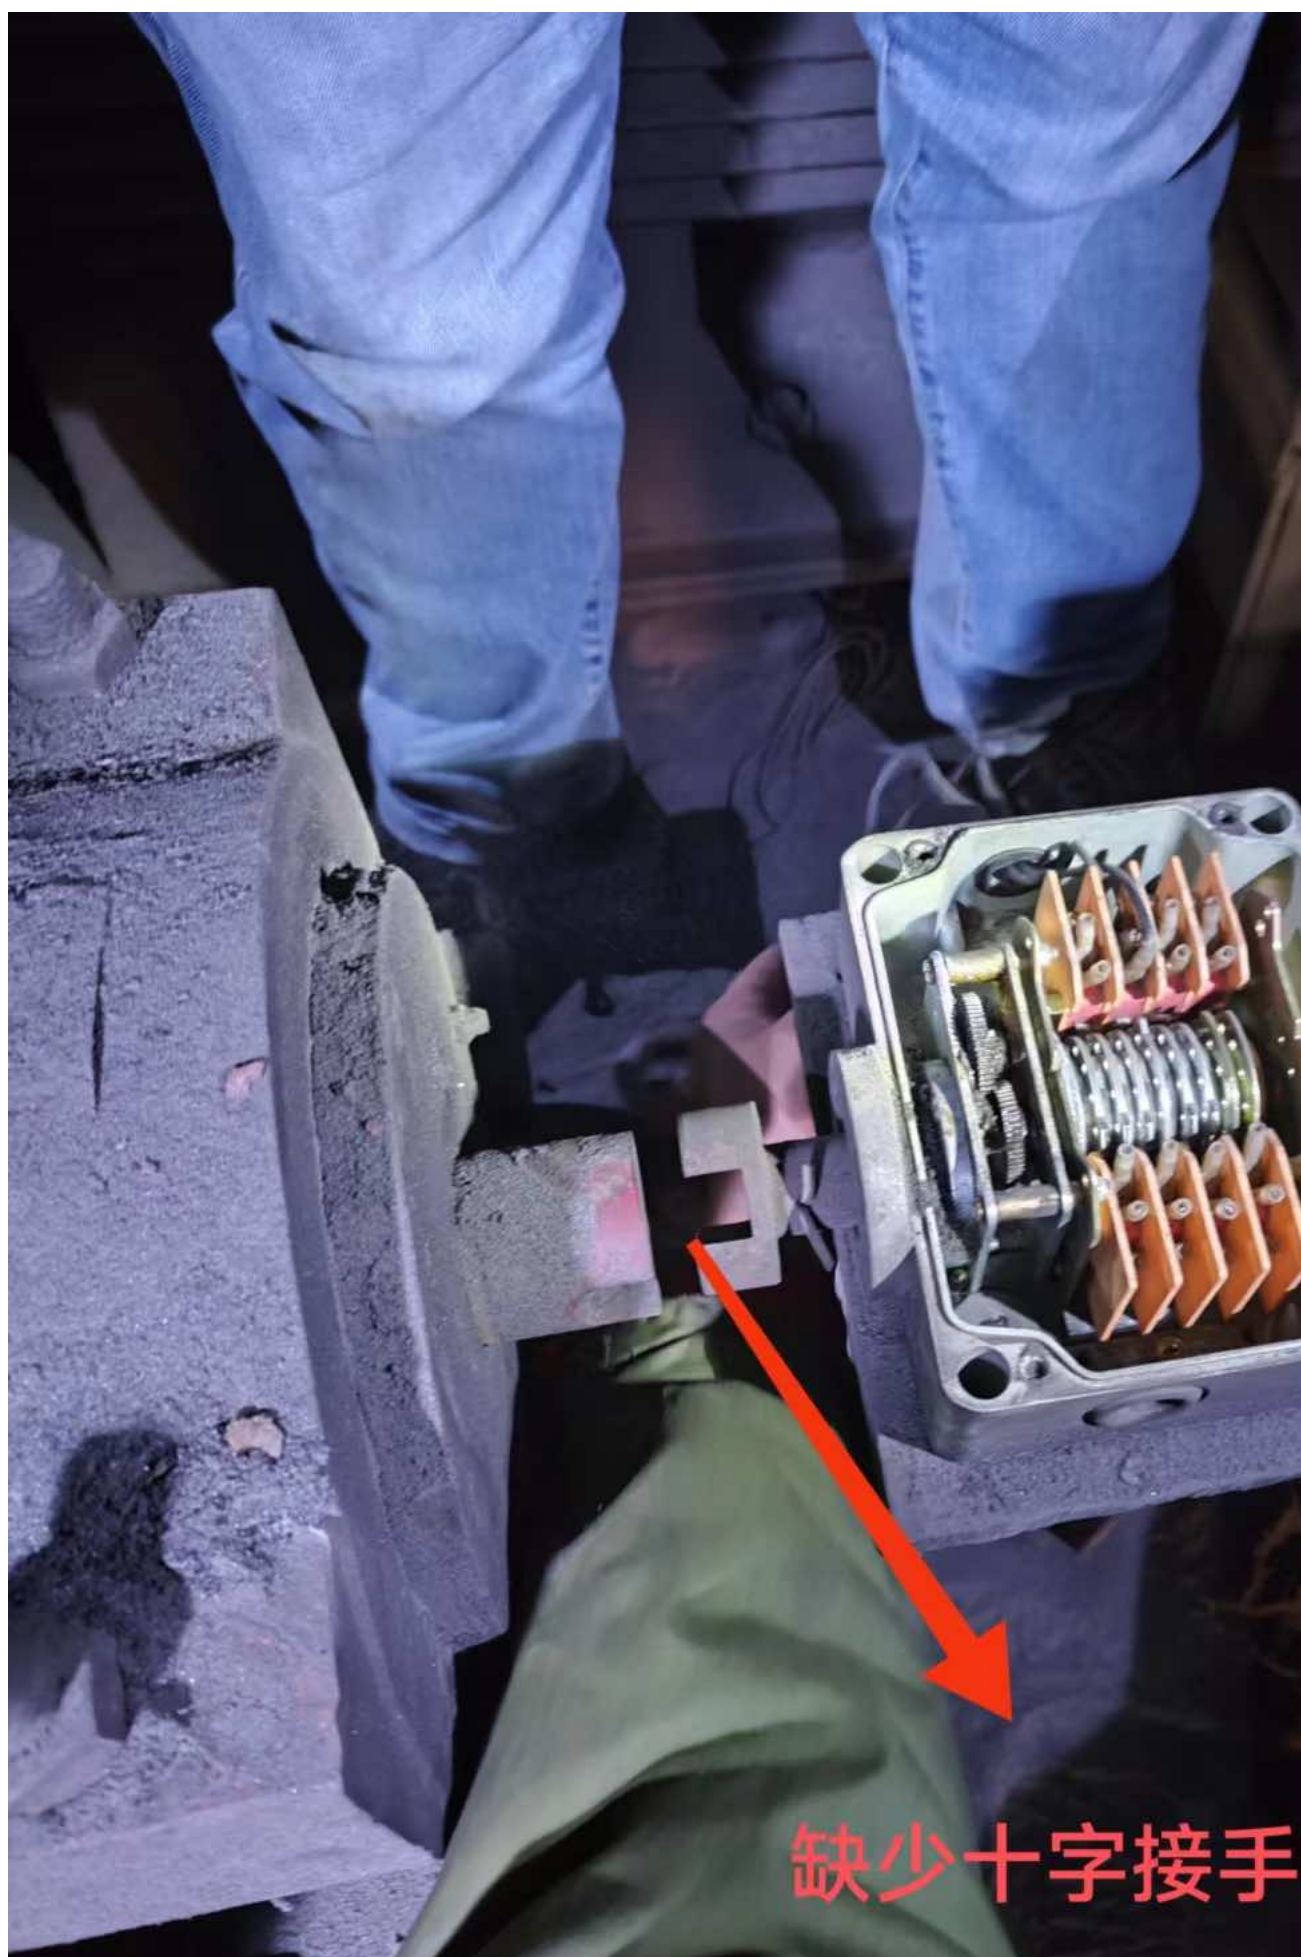
图2 齿轮式高度限位器

(3)主起升机构安装两套高度限位器分别为重锤式和齿轮式符合检验要求，现场勘查时齿轮式处于失效状态电气开关现场测量为有效状态（如图3）。

(一) 直接原因。事故起重机起升过程中，因重锤式高度限位器动作不可靠，齿轮式高位限位器处于失效状态，主钩与起重小车下方的定滑轮组发生碰撞，定滑轮组轮缘破损、主钩钢丝绳断裂，主钩及其滑轮组未立即坠落到小车下方。继续作业时，主钩掉落，砸中下方副钩滑轮组，并将地面操作的辅助车间姜俊波砸伤致死。

(二) 间接原因。2023年10月26日起，抚顺特殊钢股份有限公司电炉炼钢厂4#起重机械齿轮式高位限位器，该单位天车二车间在知晓相关问题后，未对该安全隐患引起足够的重视，未有效进行处置，让设备仅在限位器保护下运行。

(二) 企业要进一步明确公司起重机械安全规程。抚顺特殊钢股份有限公司要根据单位实际，组织人员修订《电炉炼钢厂起重设备使用维护检修规程》等相关规程作进一步的修订整合，形成一套简单易懂、合法合规的起重机械安全管理规定，特别对于起重机械安全附件或保护装置缺失或失效等如何处理作出明确规定，坚决防止设备带病运行。

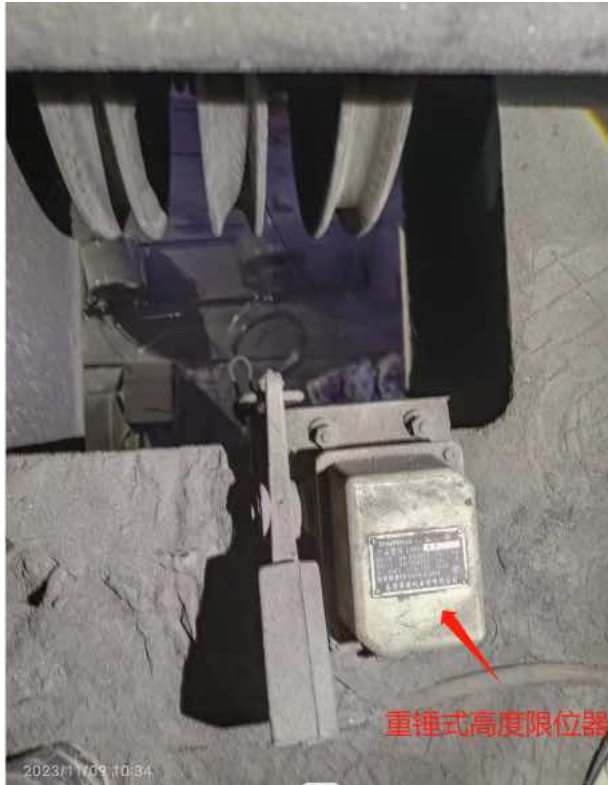
图3重锤式高度限位器

根据视频资料显示，2023年11月06日18时19分45秒,通用桥式起重机（以下简称起重机）司机周会锋同时机构的停靠在工作区域内。18时19分55秒由于重锤式高度限位器未动作，主钩上升过程中冲顶，冲顶后，主钩上卷筒下侧滑轮组碰撞，造成滑轮组破损和主起升钢丝绳拉断，（视频中有滑轮组挤压破损和钢丝绳拉断时）18时20分46秒,司机周会锋将小车开至起重机跨中位置后，登上起重机走台查看小车上主起升机构和重锤式高度限位器。18时21分46秒,司机周会锋返回起重机司机室。18时22分29秒,司机周会锋再次分别操纵起重机大车、小车运动。18时23分45秒,主钩滑轮组，并将地面操作的辅助车间姜俊波砸伤致死。

(三) 主要原因。事故作业司机作业过程中，违反了公司《桥式起重机安全技术操作规程》AG/FS32第二十四条的规定，同时操作主钩起升、副钩下降、大车平移，造成主钩在快速上升过程中大幅晃动，当主钩接近重锤式高度限位器时，剧烈晃动影响了重锤式高度限位的准确动作，又因齿轮式高位限位器失效，导致主钩冲顶。作业司机周会锋违反了《中华人民共和国特种设备安全法》第四十一的规定，没有立即向上级报告此次突发事件。《桥式起重机安全技术操作规程》AG/FS32-006-2023-A/0第二十五条规定，虽登上起重小车检查故障情况，但钢丝绳已经断裂，继续作业时，主钩掉落，砸中下方副钩滑轮组，将地面操作的辅助车间人员姜俊波砸伤致死。
