# 龙岗坪地深圳市粤润通吊装运输有限公司 “12·11”一般起重伤害死亡事故调查报告

2024 年 12 月 11 日 14 时 56 分许，位于深圳市龙岗区坪地街道龙岗智能建造产业园内发生一起一般起重伤害事故，造成 1 人死亡，直接经济损失 200 万元。

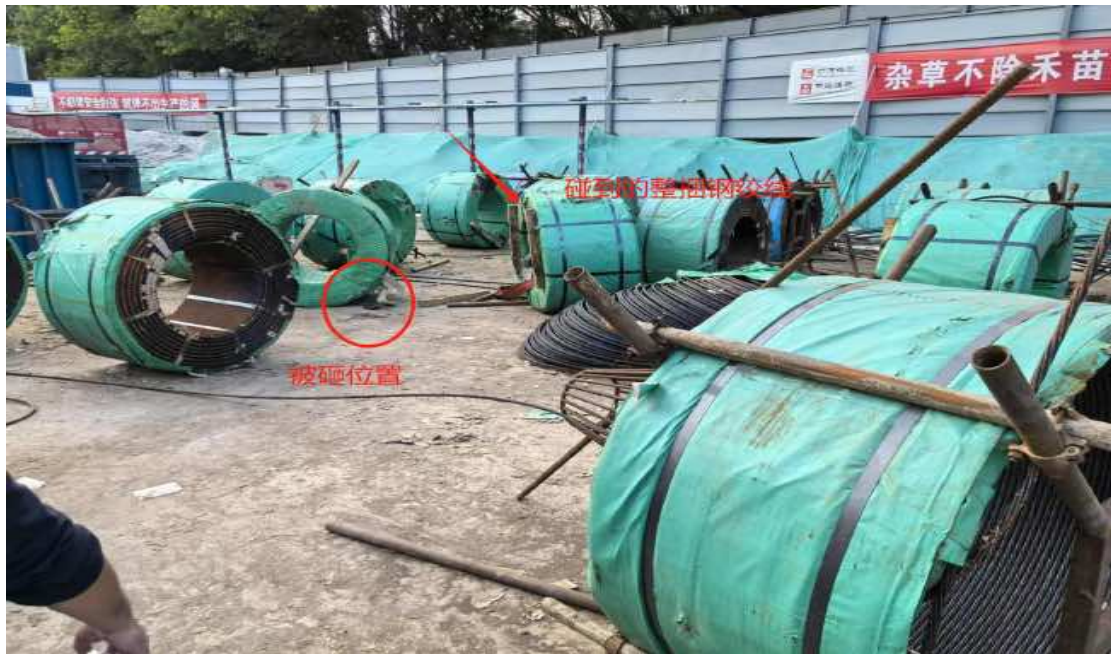
14时56分许，甘某俊使用角磨机切割钢绞线外包装上的铁皮扎带，赵某会指挥张某岭吊运钢绞线至指定位置上方时，甘立学、熊某碌站在吊运中的钢绞线下方，准备扶住下落的钢绞线时，吊带断裂，吊运中的钢绞线掉落地面，钢绞线外包装损坏、钢绞线散开，散开的钢绞线将地面上另一捆钢绞线碰倒砸中甘某俊。

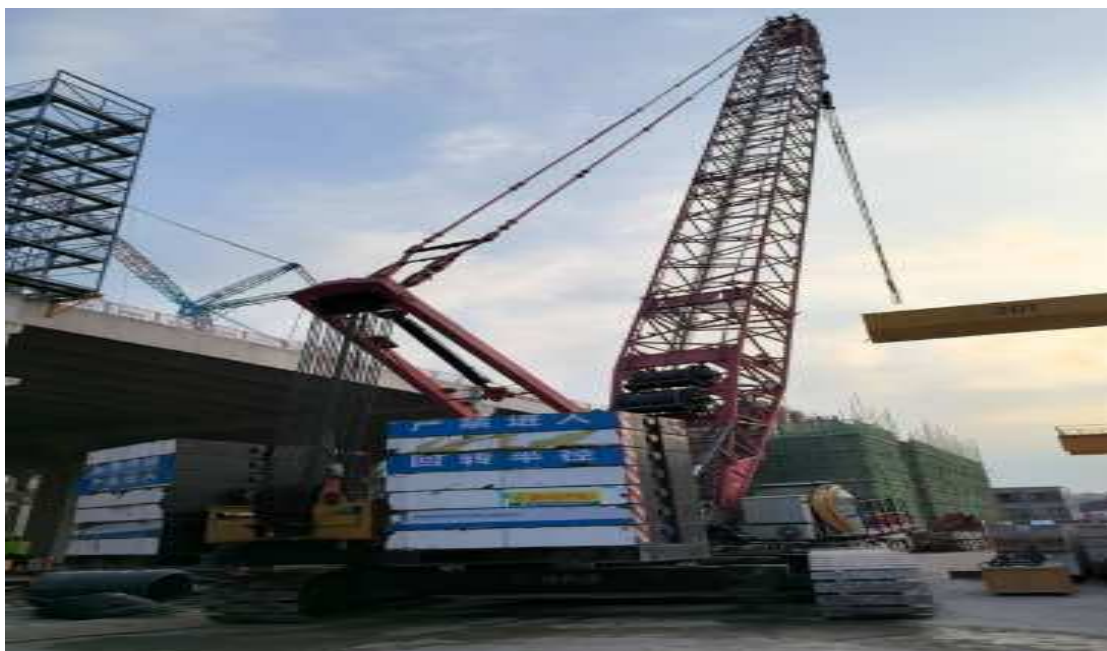
#### **1. 涉事起重机情况**

涉事起重机为特种设备，使用单位：深圳市粤润通吊装运输有限公司；设备类别：流动式起重机；设备品种：履带起重机；设备型号：SCC 型 320t，产品编号：CC0320\*\*\*93；设备代码：4420\*\*\*0533；额定起重量：320t。2024 年 2 月 24 日进行检验，检验结论：合格。后经深圳市岭南天地建设工程有限公司验收合格后进场。

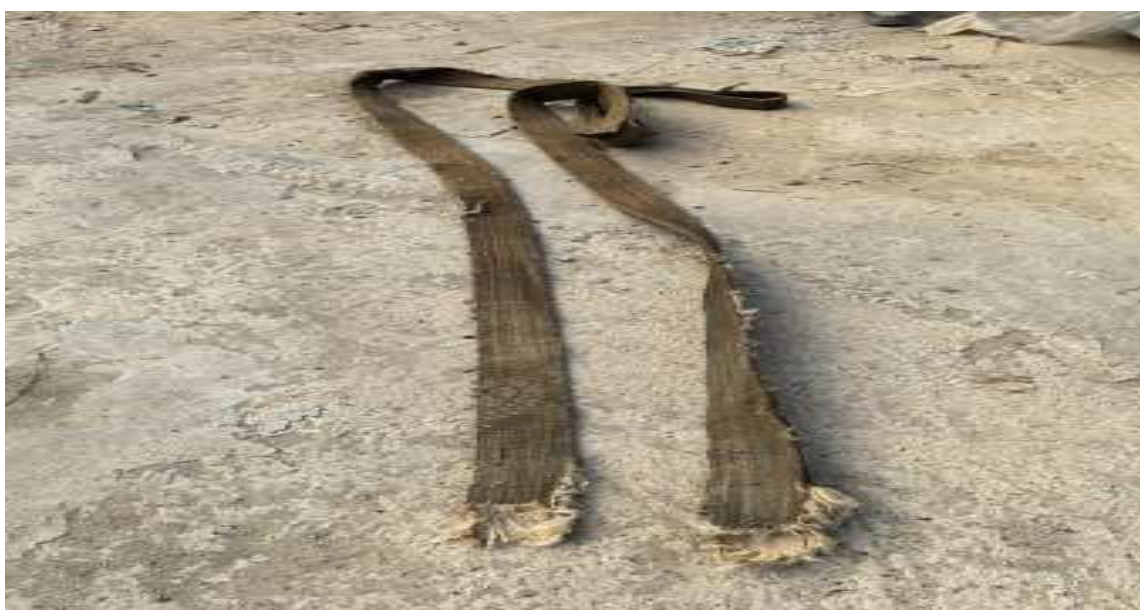
## 2. 涉事吊带情况

涉事吊带为扁平涤纶吊带，长 6m。2024 年 5 月 6 日测试安全工作负荷 5t。2024 年 7 月 30 日经深圳市岭南天地建设工程有限公司验收合格后进场。事发后，吊带环眼缝合部位完好，吊带断裂两段，吊带两侧边缘有磨损现象。

1. 起重吊装作业吊索不满足起吊重物要求，吊带拉力不足，无法满足吊运钢绞线拉力要求。

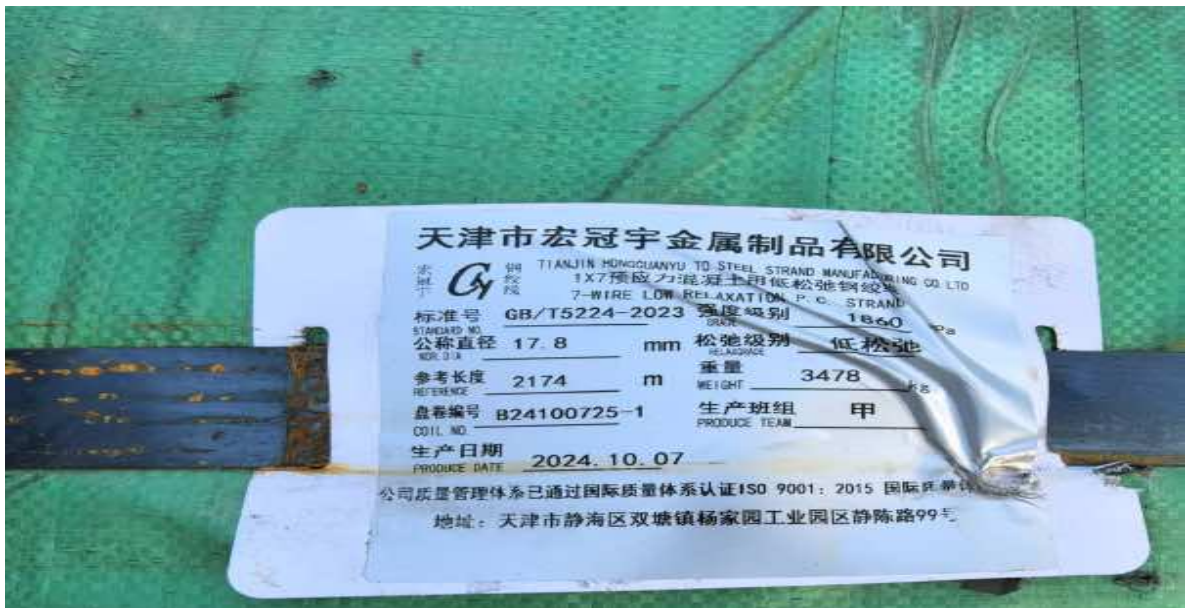
### 3. 起吊重物钢绞线情况

钢绞线为  $1 \times 7$  预应力混凝土用低松弛钢绞线，公称直径：17.8 毫米，重量：3710 公斤，参考长度 2319 米，钢绞线按长度进行卷绕，卷绕紧凑均匀后采用塑料包装成型，外包装为绿色编织塑料，使用铁质捆绑带绑扎固定。
