# 东莞企石从莞深高速公路“6·8”一般道路 交通事故调查报告

东莞市政府事故调查组

2024 年 12 月

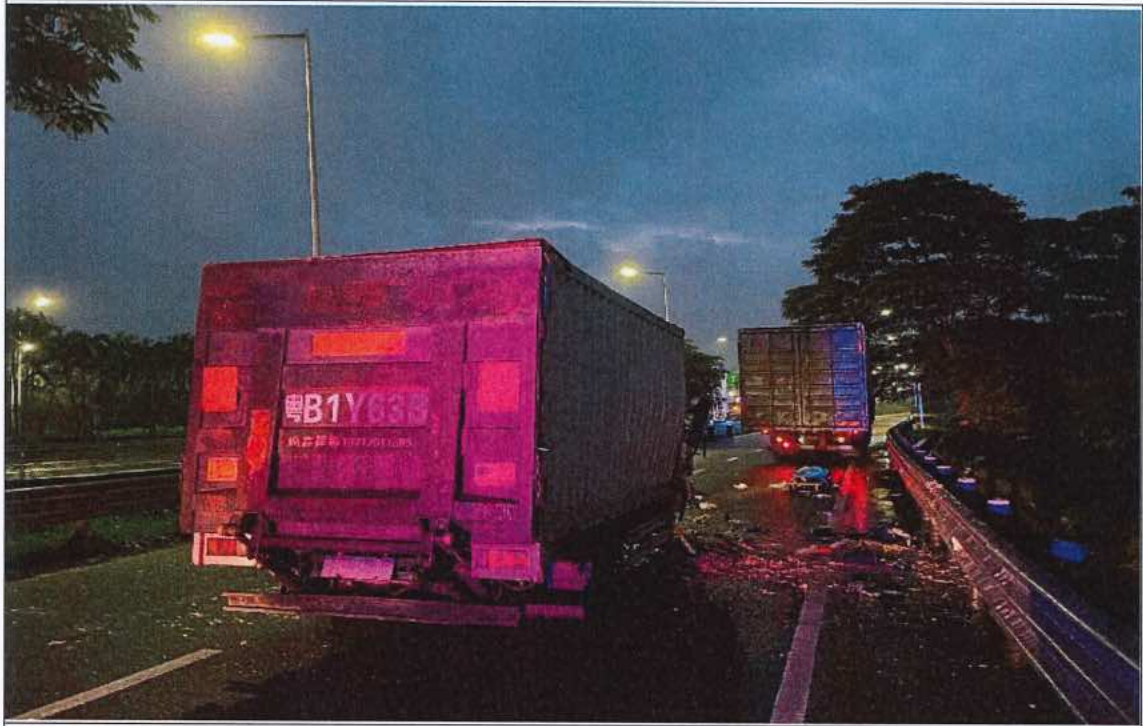
2024年6月7日22时许，陈正南驾驶粤B1Y63B号牌轻型厢式货车搭载其儿子陈守鸿从惠州市园洲镇住所出发，先后到深圳市南山区和宝安区装载餐余垃圾（超载91%）。6月8日2时40分许，从龙大高速罗田收费站上高速前往惠州市园洲镇的养鸡场，于3时44分从东部快速收费站驶出高速公路。3时45分许，陈正南行驶至东莞市从莞深高速企石镇路段K83东部快速路收费站出口匝道处，与停在匝道行车道上由孟素辉驾驶的冀A41163号牌重型半挂牵引车牵引冀AMB82挂号牌重型集装箱半挂车发生追尾碰撞，造成陈正南受伤、陈守鸿当场死亡及两车不同程度损坏的交通事故。

图 1 事故位置示意图
